SISTEMAZIONE IDRAULICA DI UN TRATTO DELLA VALLE DEL TORRENTE
RESCUDIO, A SEGUITO DEGLI EVENTI ALLUVIONALI
DELL'8 SETTEMBRE 2022, NEI COMUNI DI LOVERE E COSTA VOLPINO (BG)
CUP: C68B22000160002

PROGETTO DEFINITIVO - ESECUTIVO

RELAZIONE GENERALE

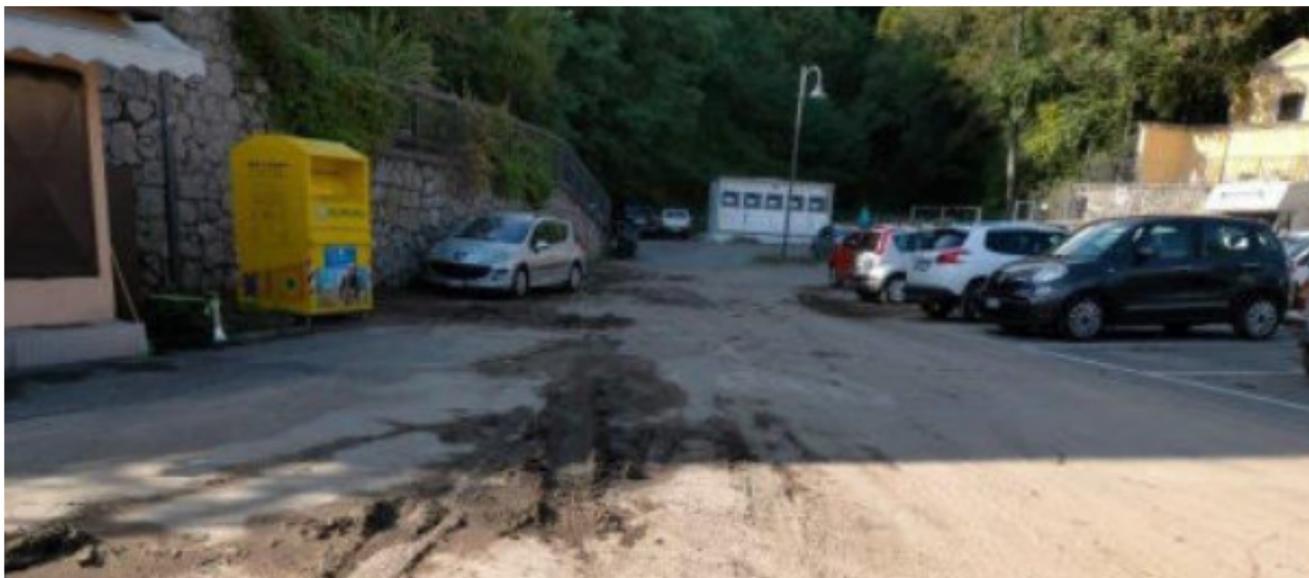
Lo scenario appena descritto è ciò a cui si è assistito il giorno 8 settembre 2022: le violente piogge riversatesi nella mattinata hanno permesso al torrente di ingrossarsi e trasportare con sé materiale detritico e vegetale

che ha ostruito le opere presenti in alveo ed il tombinamento, portando ad un innalzamento del livello dell'acqua che è poi fuoriuscita in sponda idrografica sinistra.

Figura 2: Piazzale del cimitero a seguito dello straripamento del torrente durante l'ultimo evento di piena.

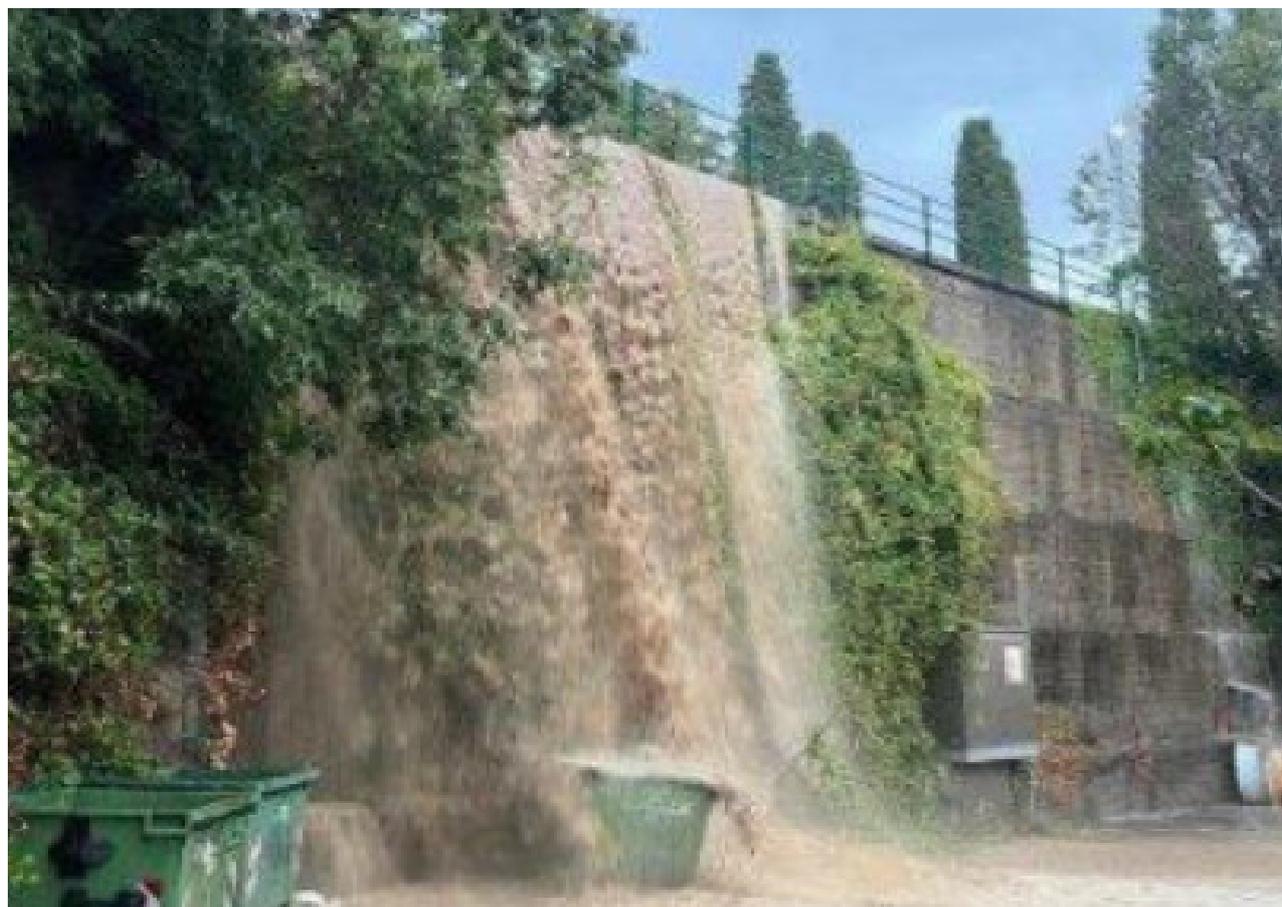
La pericolosità idraulica è accentuata dal fatto che, una volta straripata, l'acqua imbecca il piazzale cementato e leggermente inclinato verso valle del cimitero, trovando quindi le condizioni favorevoli per proseguire la sua corsa e riversarsi verso la scarpata presente a valle della strada.

Figura 3: Scarpata a valle del piazzale del cimitero dove la portata di piene tende a riversarsi e a proseguire il suo percorso.

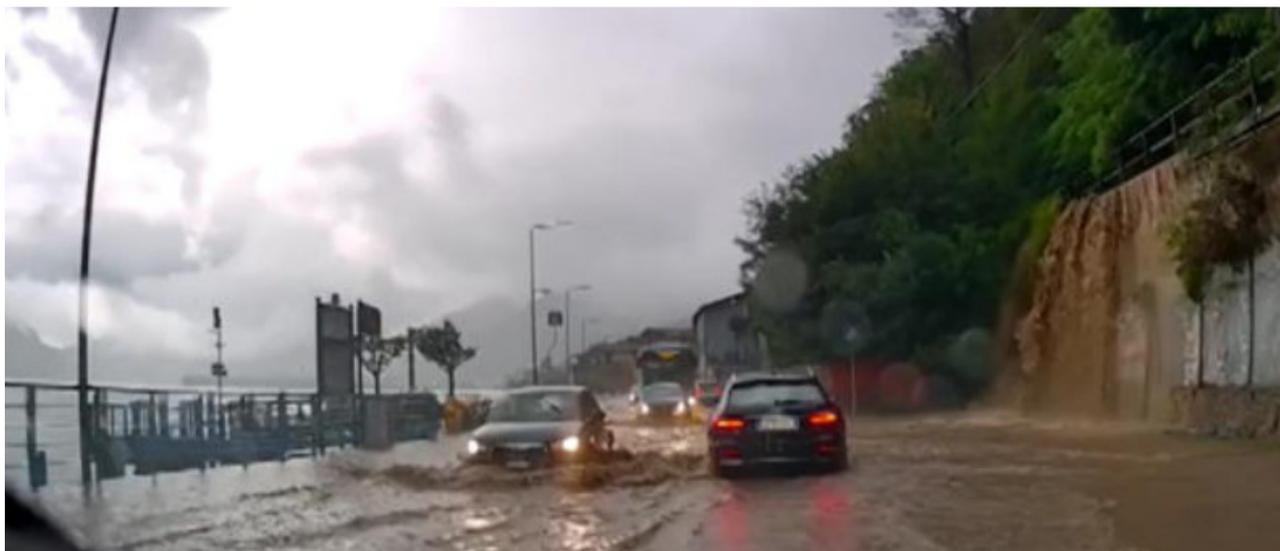
Figura 4: Via Marconi; l'acqua straripata dall'alveo a monte, arriva sino a lago.

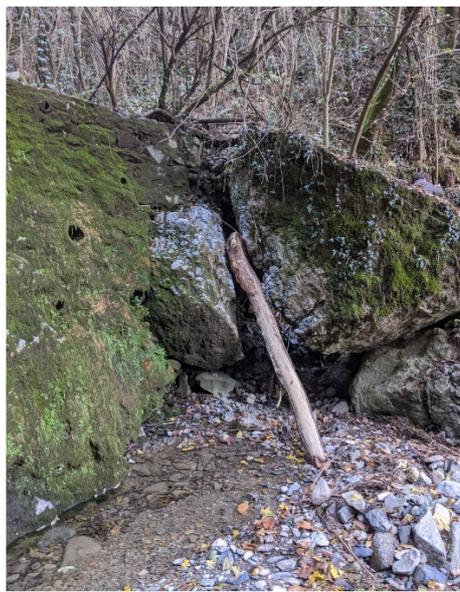
Figura 15: Erosione muro briglia D

Si rende necessario un intervento di sistemazione in prossimità della briglia esistente D, localizzata nella parte alta del torrente. Innanzitutto si prevede il taglio della vegetazione infestante, comprensivo anche delle piante d'alto fusto, lo sgombero del materiale di deposito, in modo tale da effettuare una pulizia generale dell'area. Successivamente si dovrà intervenire in corrispondenza del muro della briglia, in quanto caratterizzato da profondi ammaloramenti ed erosioni localizzate. Tale intervento è individuato nell'elaborato "C.3 – Planimetria, sezioni di progetto e particolari costruttivi" tramite il numero 7.
