OPERE DI MITIGAZIONE DEL RISCHIO IDROGEOLOGICO DA SPROFONDAMENTO IN LOCALITA' TRELLO

1° STRALCIO OPERE URGENTI PER LA MESSA IN SICUREZZA
DELLE SEDI STRADALI DI VIA 2 GIUGNO E VIA VI NOVEMBRE
(INTERVENTO 1 - 2 - 3)

RELAZIONE GEOLOGICA

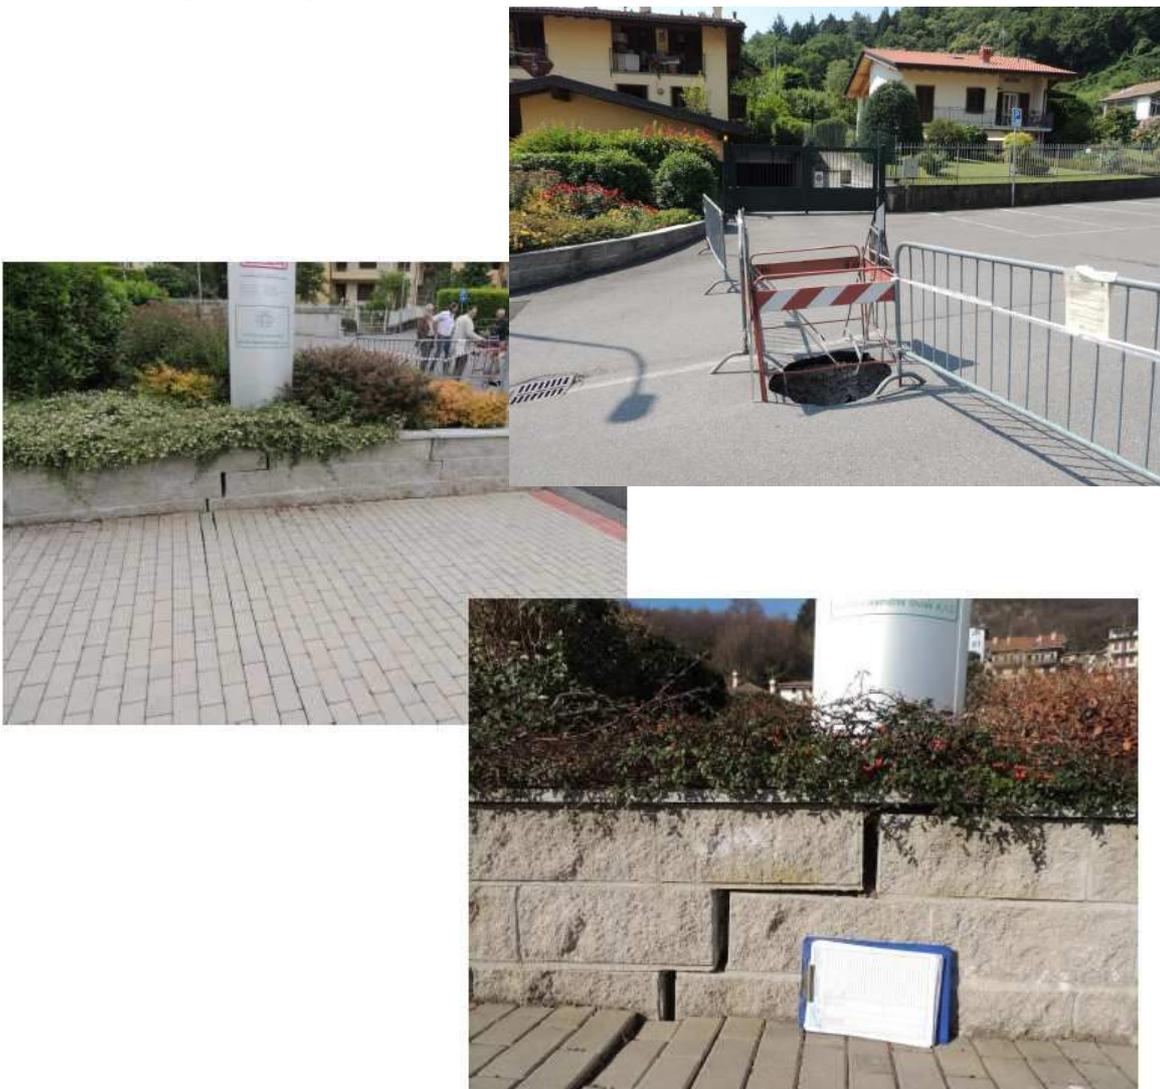
Le foto seguenti, tratte dalla relazione del dr. Zaina del maggio 2015, mostrano lo stato dei dissesti al periodo aprile – maggio 2014.

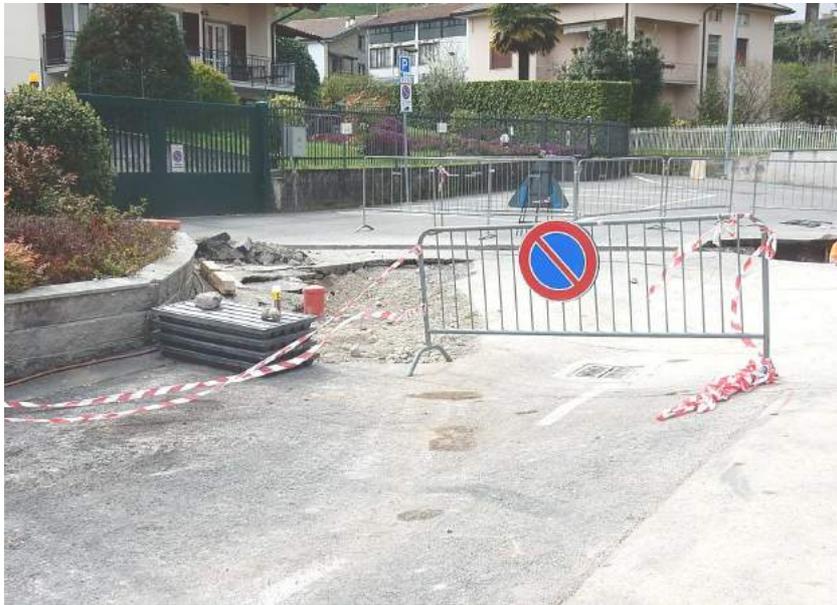
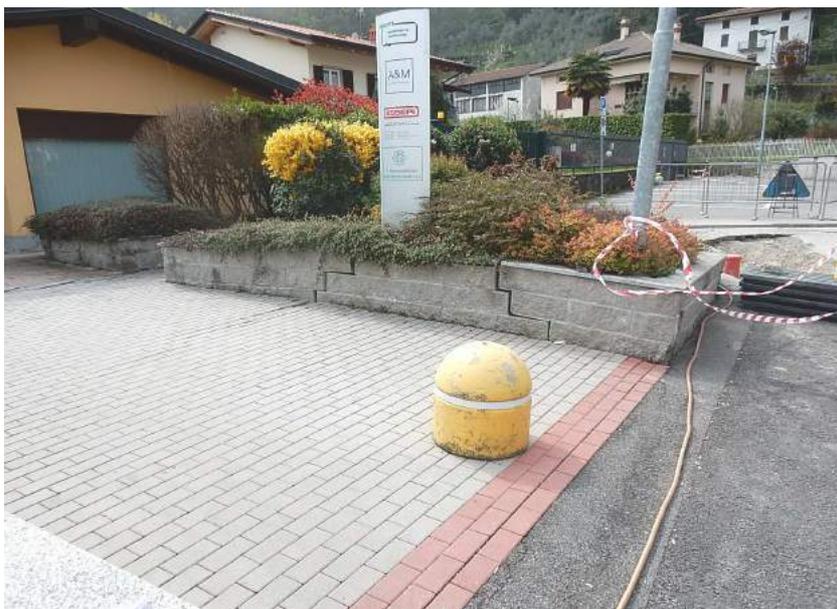
Stato dei luoghi ad aprile 2016

La rimozione dell'asfalto è stata fatta per realizzare il sondaggio S1 (vedi boccapozzo rosso), ma i cedimenti sono evidenti, come anche le lesioni nell'asfalto.

I cedimenti del muretto e dell'aiuola privata si sono accentuati, il palo dell'illuminazione è fuori piombo e gli autobloccanti del condominio sono fortemente disconnessi.

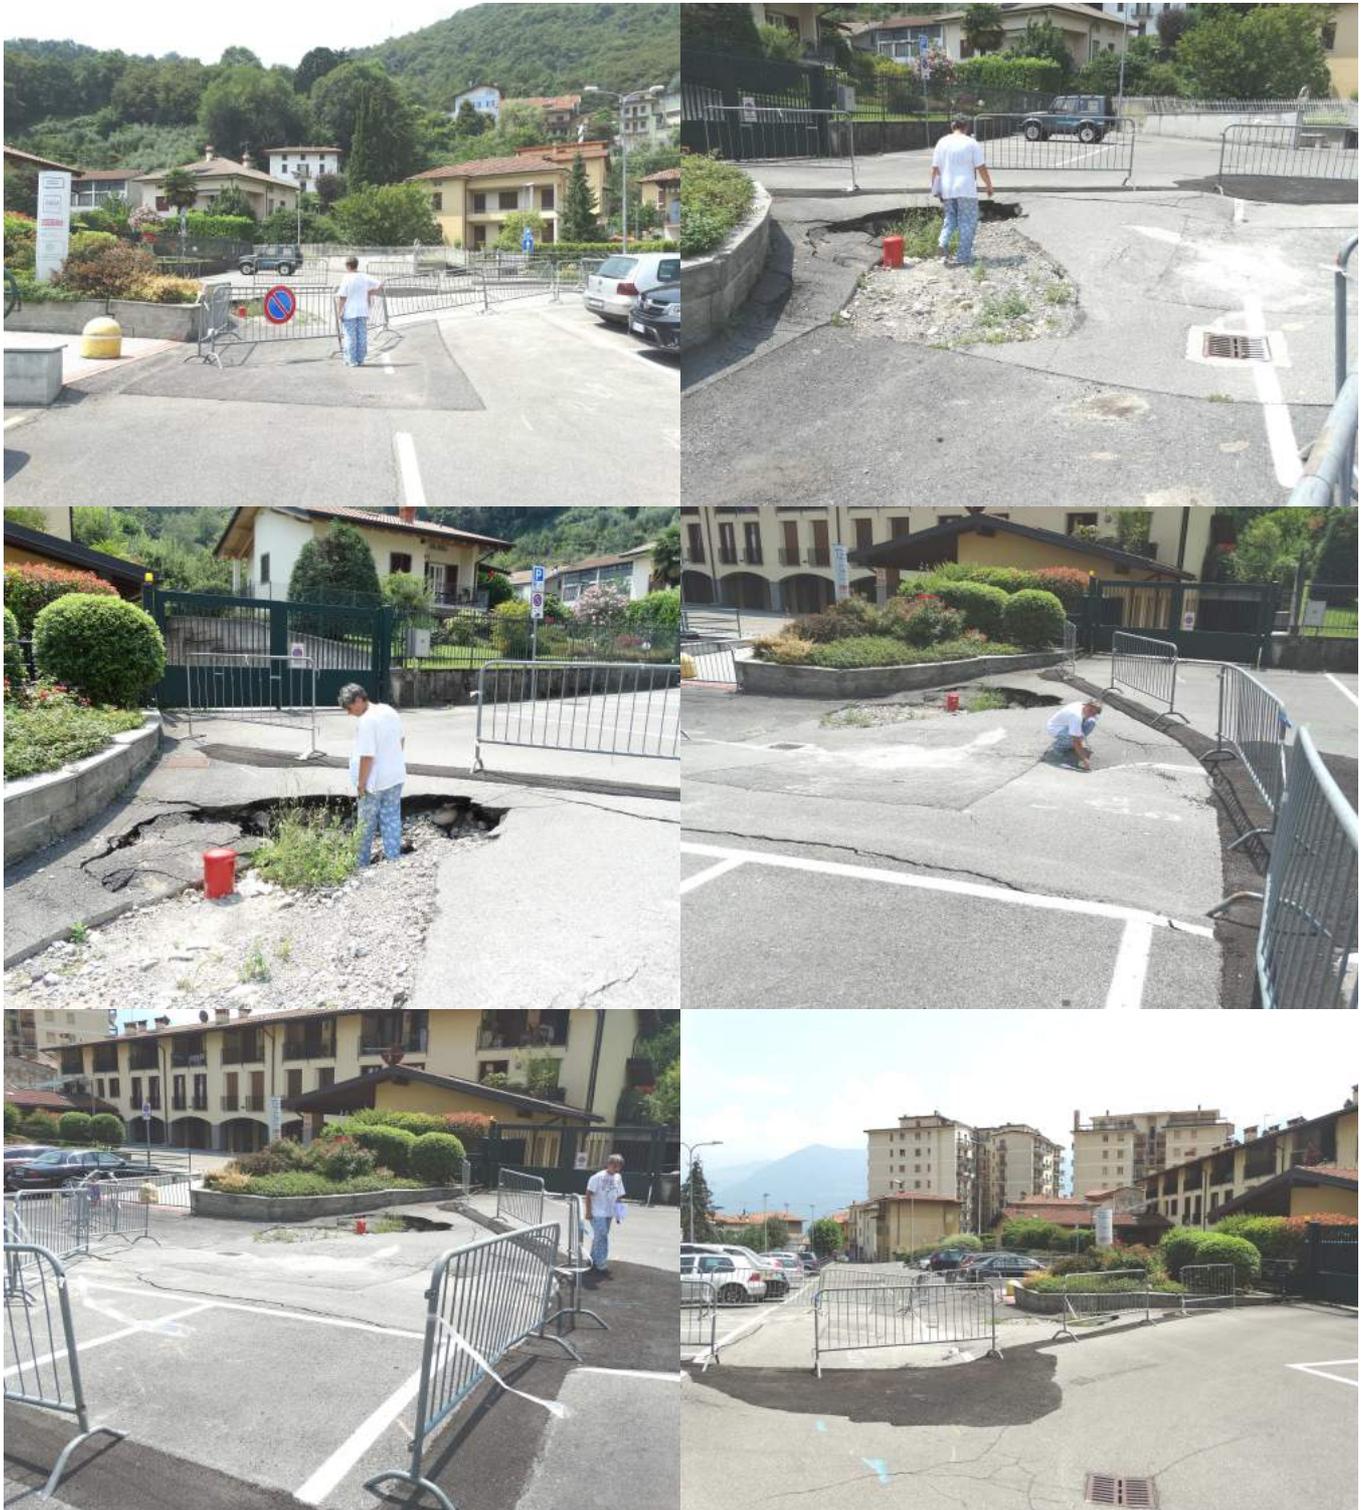
Cedimenti / sprofondamenti di via II giugno

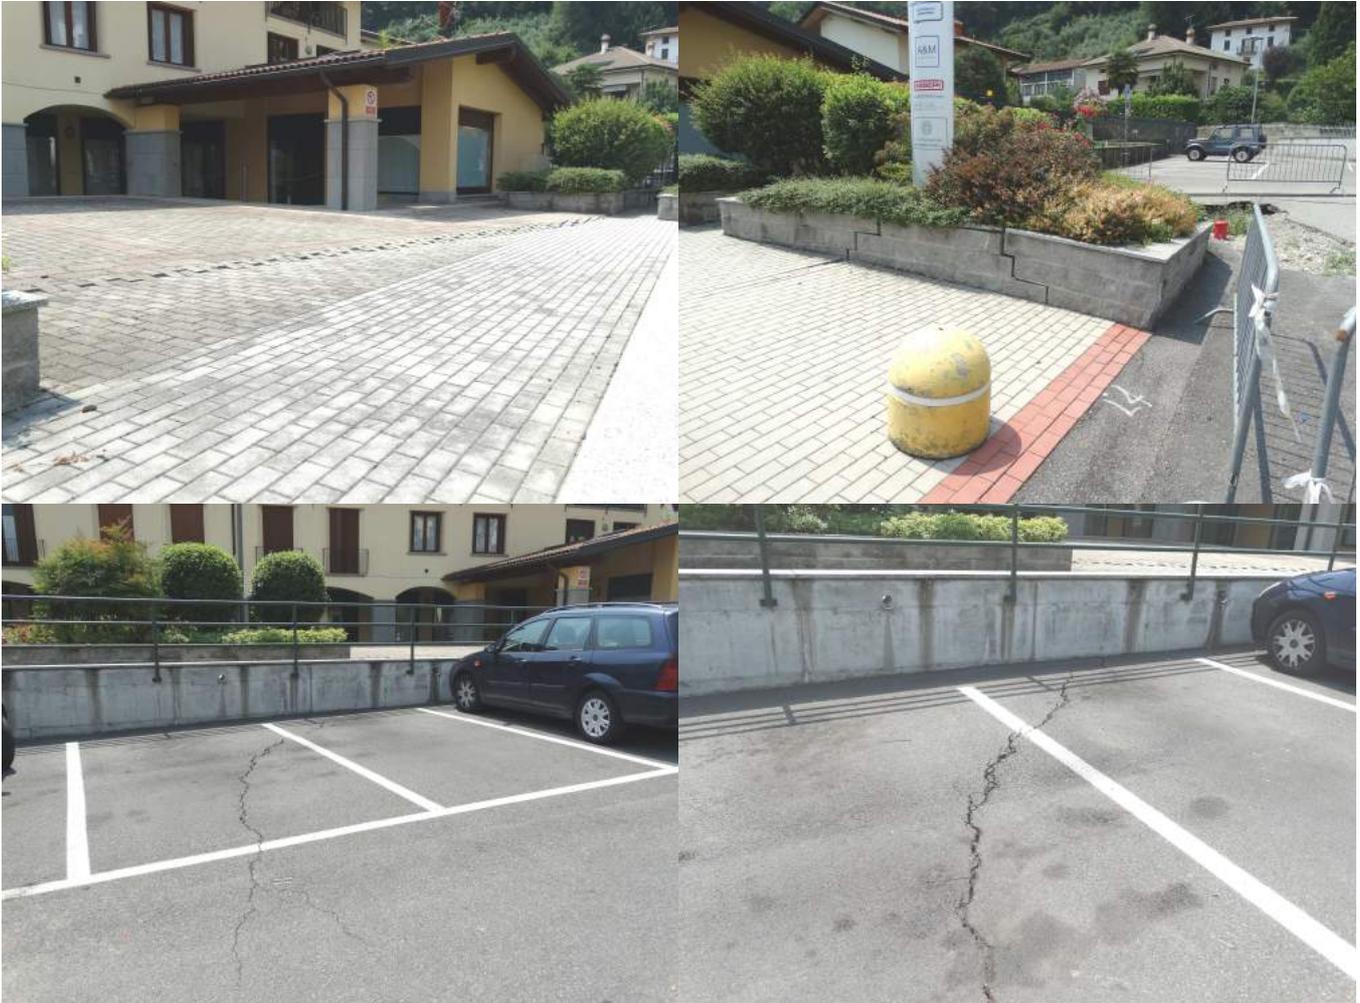
Cedimenti aree comuni condominio Trello e parcheggi davanti al condominio stesso.

Con le forti precipitazioni a carattere temporalesco dei mesi di giugno e luglio 2016, i cedimenti hanno subito una notevole accelerazione.

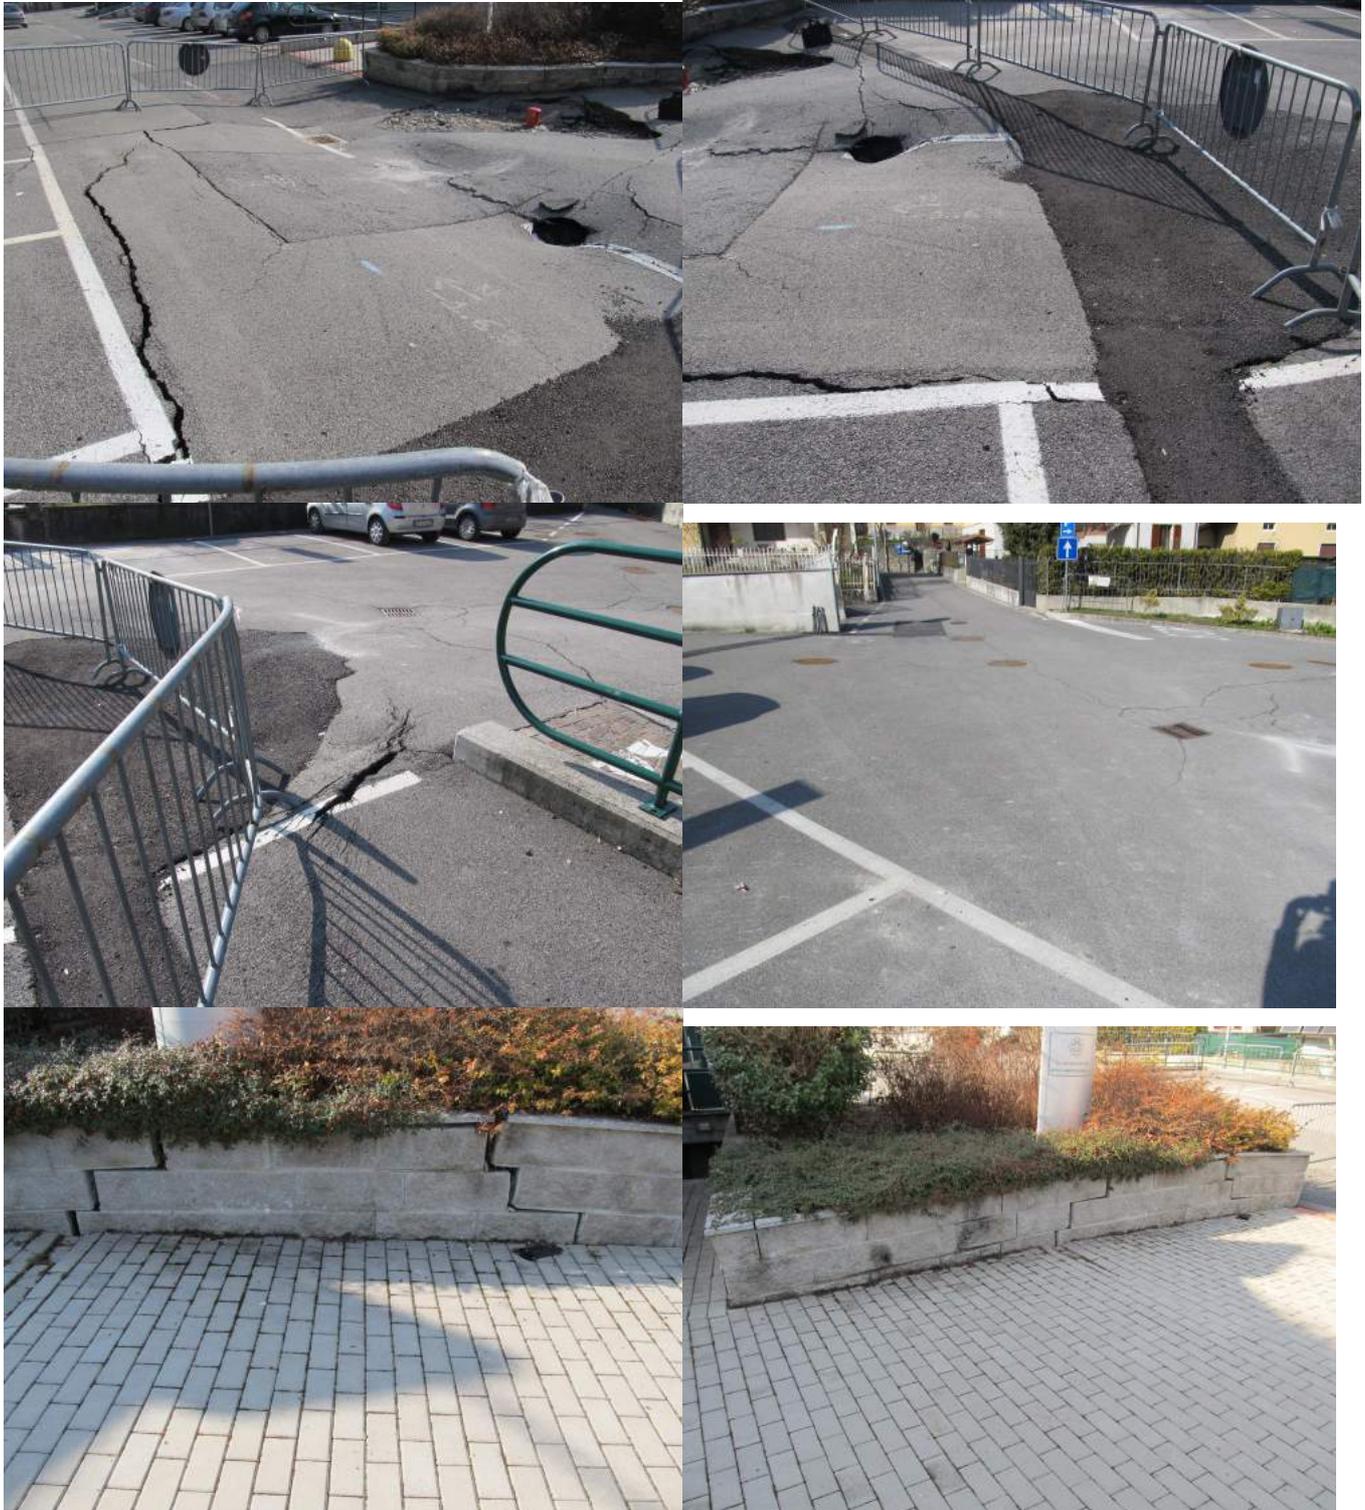
Stato dei luoghi a febbraio 2017

I fenomeni complessivamente interessano parte della sede stradale di via II giugno, indicativamente fino alla zona del lavatoio, alcuni parcheggi lungo la stessa sede stradale dal lato del condominio ed alcune porzioni esterne del condominio del Trello; i fenomeni sono tutt'ora in atto ed in fase molto evolutiva.

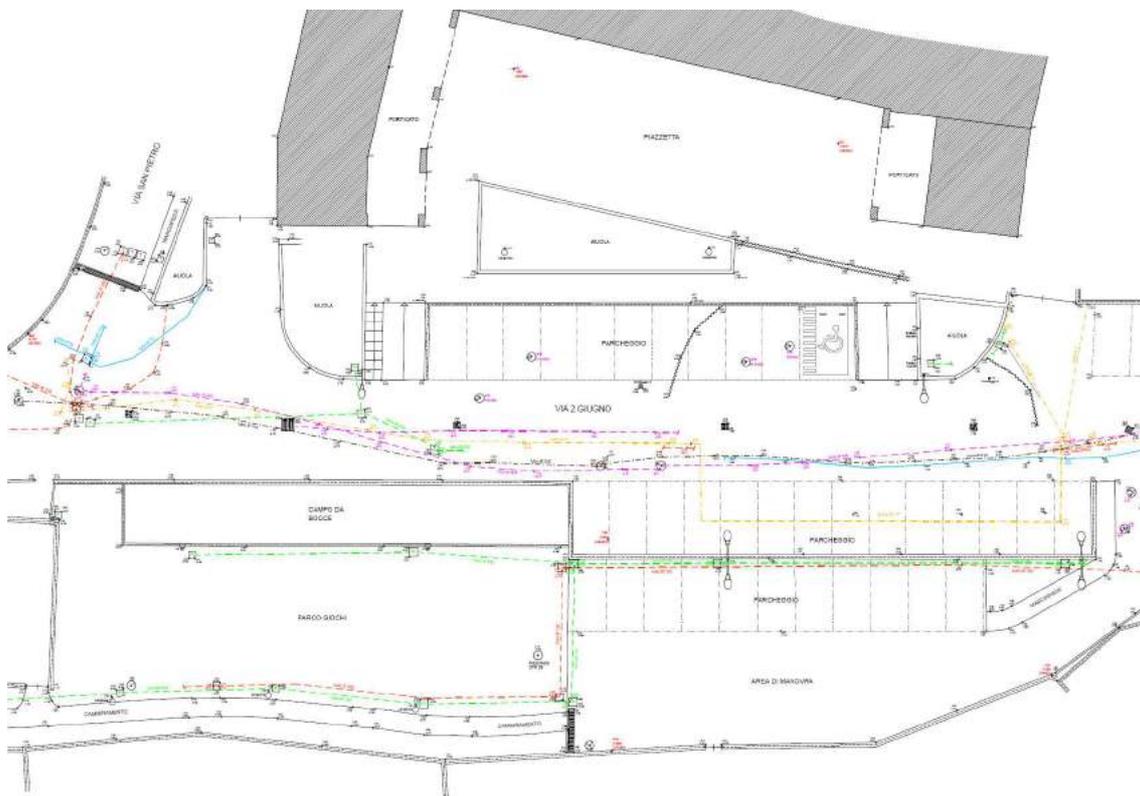
L'immagine seguente mostra il rilievo delle reti dei sottoservizi, curato dal geom. Pezzali per conto del Comune, inserito sulla planimetria di dettaglio della zona.

E' evidente la fitta rete di sottoservizi che rendono complesso qualunque intervento sulla sede stradale.

In aggiunta vista l'entità dei cedimenti in atto è probabile che vi siano delle perdite e/o delle rotture dei sottoservizi stessi.

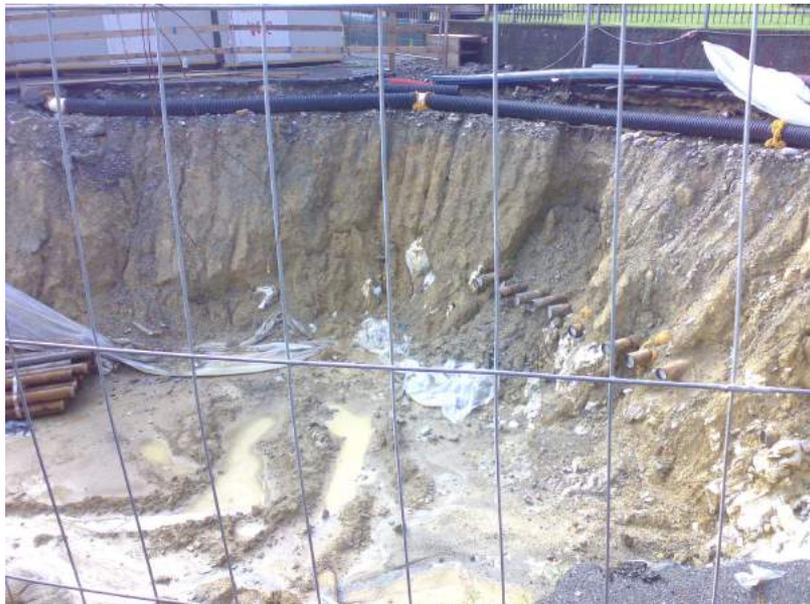
La foto seguente mostra il tratto terminale della trincea di via II giugno (le baracche che si vedono sullo sfondo sono posizionate circa nella zona in cui attualmente si stanno verificando i massimi cedimenti – i micropali vanno al di sotto dell'edificio Pina).

Lo scavo consente di vedere la presenza della roccia gessosa molto superficiale, con un andamento irregolare, con la presenza, al di sopra, di terreni di colore marrone-ocra, limoso-sabbiosi-argillosi con frammenti di gesso.

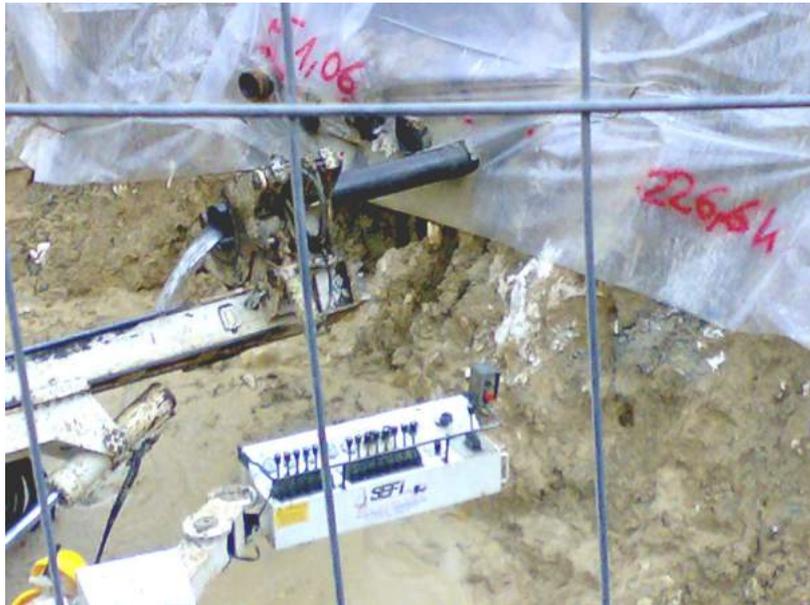
L'immagine seguente mostra le fasi di realizzazione di micropali verso l'edificio Pina e consente di vedere un dettaglio dell'assetto geologico e la notevole quantità di acqua intercettata e drenata dalla perforazione.

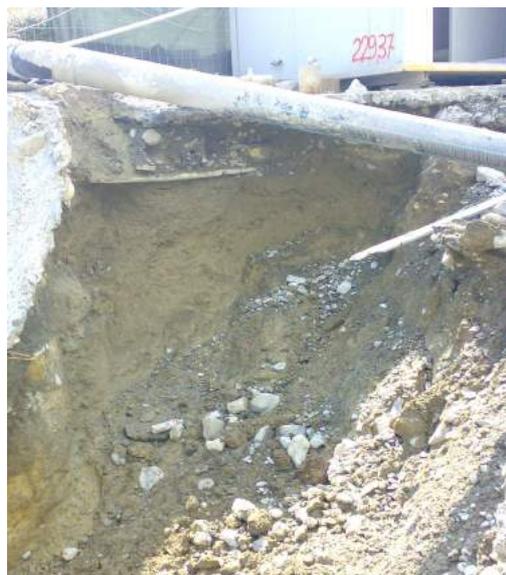
La foto seguente mostra il lato di valle della baracca di cantiere, verso il pozzo 2, ed un piccolo franamento, legato alla presenza di acqua, dei terreni ocre, limoso-sabbiosi-argillosi di scarsa consistenza.

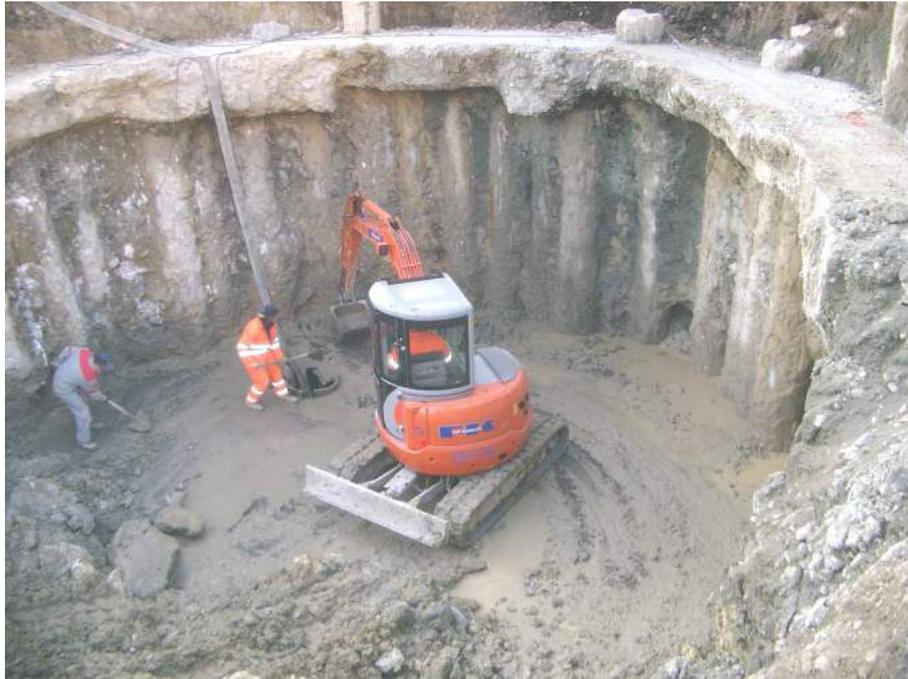
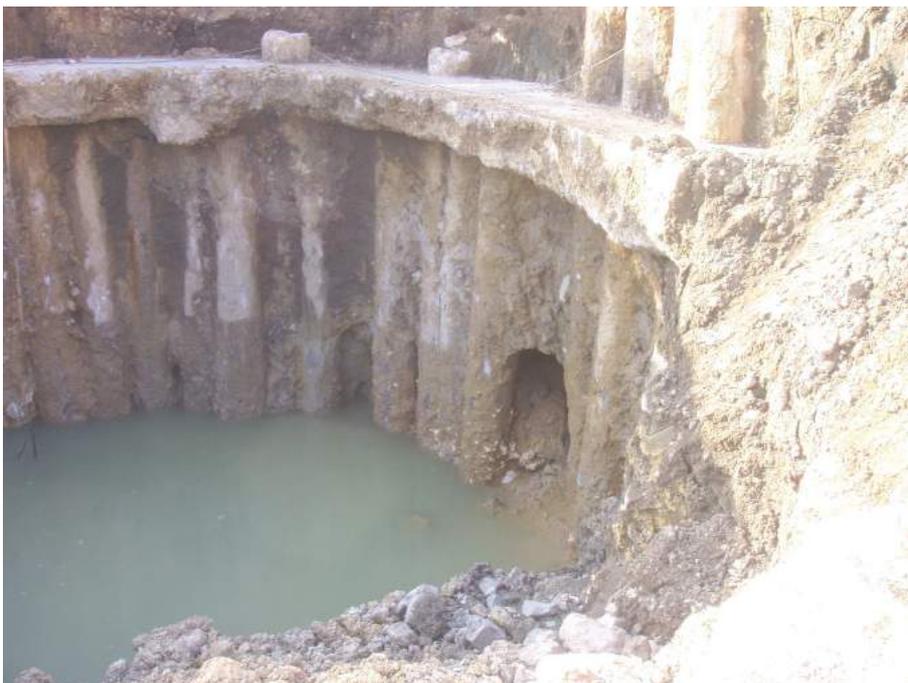
Le foto seguenti sono estremamente importanti per comprendere l'assetto idrogeologico di dettaglio della zona in esame e mostrano una serie di scavernamenti che si erano creati durante i lavori sulla parete verso monte del pozzo 2, dovuti al dilavamento delle acque di scorrimento nel sottosuolo.

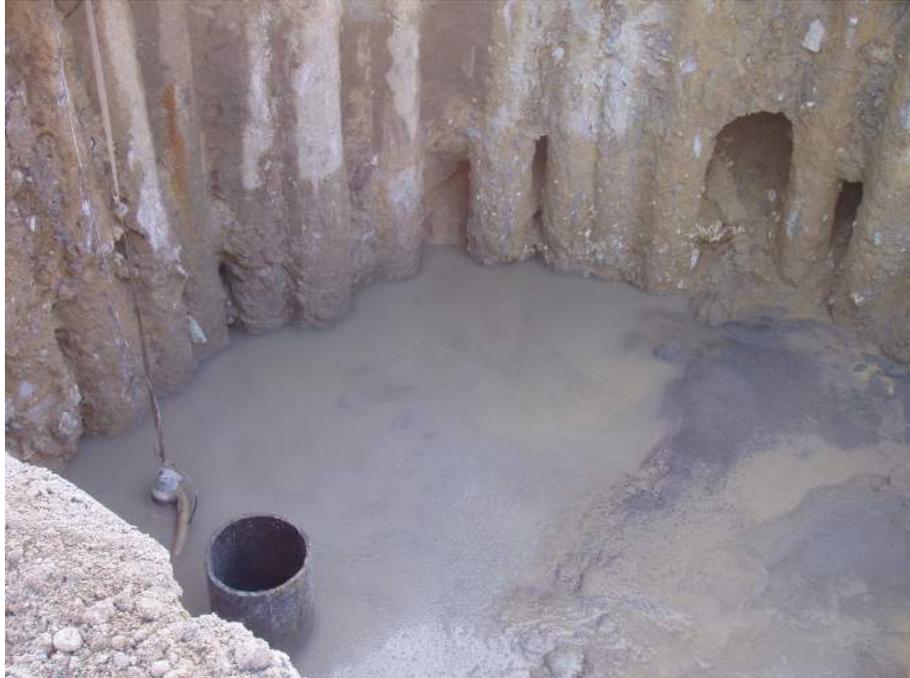
L'immagine mostra, oltre agli scavernamenti, anche il materiale trasportato all'interno del pozzo dell'azione delle acque.

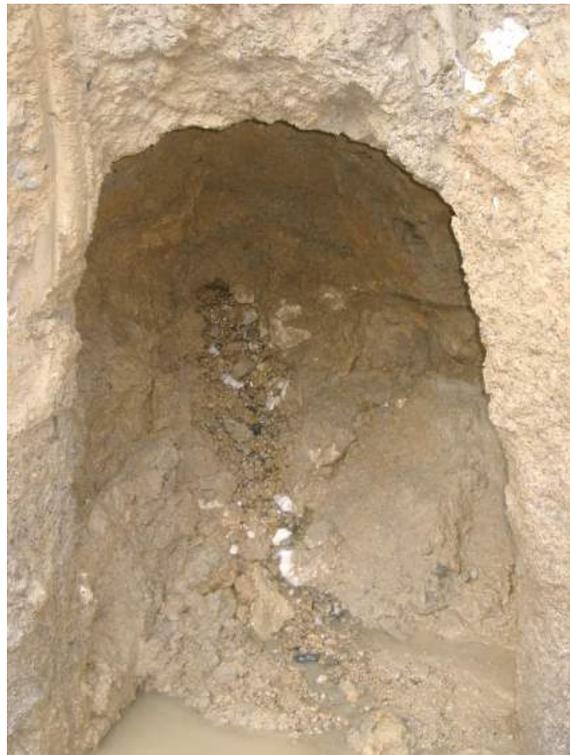
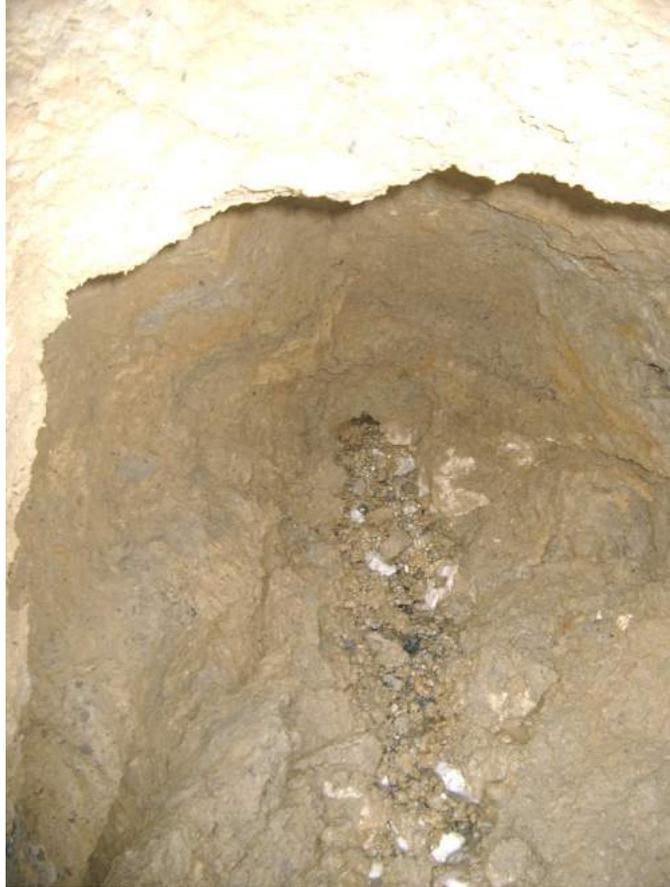
Le foto seguenti mostrano, in dettaglio, gli scavernamenti ed il flusso delle acque.

L'acqua scorre nel sottosuolo in maniera irregolare, non come una falda distribuita, ma in posizioni definite, come torrentelli sotterranei, in base all'assetto geologico.

La zona di scorrimento sembra essere nella porzione superiore del gesso, dove sono presenti i terreni di alterazione scarsamente consistenti, con all'interno anche ciottoli e frammenti del gesso stesso.

La foto evidenzia l'azione di dilavamento e trasporto dell'acqua: oltre allo scavamento, di dimensioni importanti e creato in un tempo breve, l'acqua ha creato un piccolo alveo, incidendo il fondo e ripulendo dal fine il materiale presente, lasciando solo i ciottoli.

Tale dinamica, con componente sia chimica che fisica, è plausibile si sviluppi in modo simile nelle zone attualmente interessate dai cedimenti.
