relazione del progetto di restauro conservativo

progetto esecutivo

Lavori di restauro della Torre Civica e della copertura della Chiesa di San Giorgio

committente Comune di Lovere

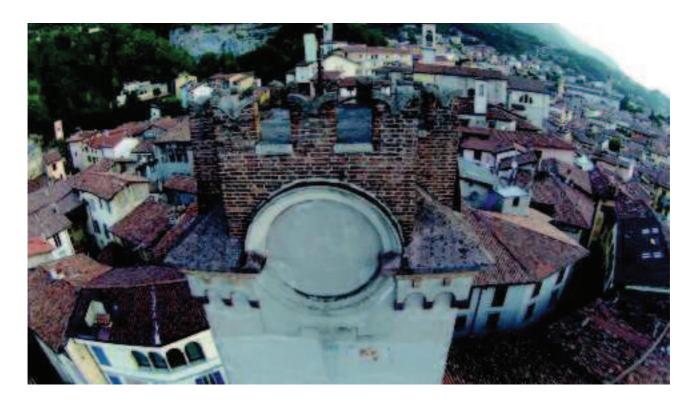
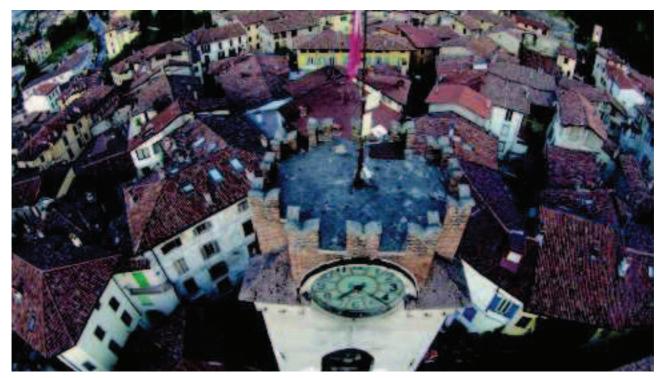
Dalle due seguenti immagini, riprese dal drone, si possono individuare le giunte di giornata delle porzioni di intonaco novecentesco, alcune cadute degli intonaci, percolazioni di acque meteoriche, muschi e licheni sui mattoni della merlatura e della copertura

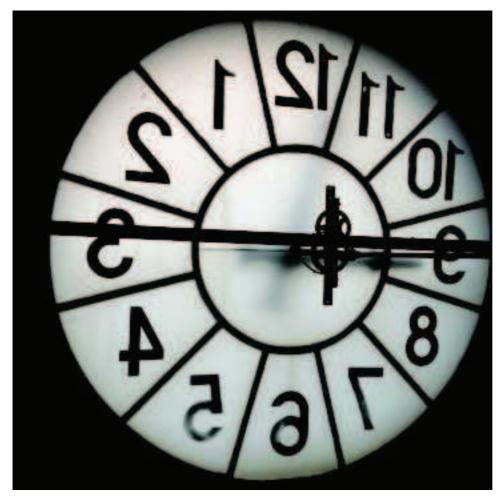
Quadrante in metallo e vetro dell'orologio orientato ad est, verso il lago, affinché illuminato potesse essere visto dalle imbarcazioni

Questo quadrante sarà oggetto di restauro per quanto concerne le ossidazioni del metallo e la revisione delle

saldature

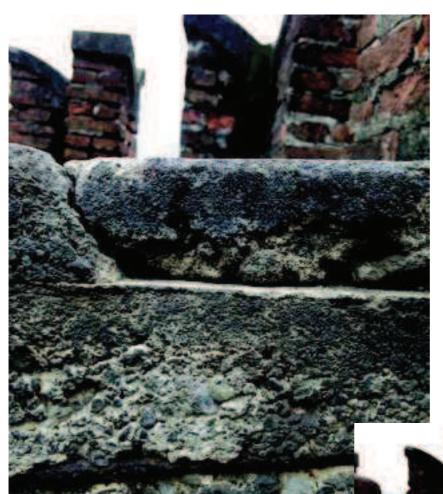
Particolari della soletta novecentesca a copertura della torre in getto armato di calcestruzzo

Si notano ossidazioni del ferro da armatura, alcune lesioni e depositi superficiali coerenti ed incoerenti

Particolare del ferro da armatura dentro al getto di calcestruzzo

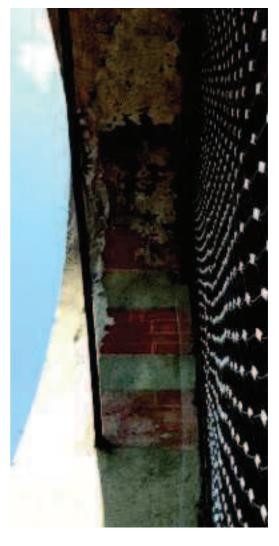
Gli intonaci visibili dalle aperture ad ogiva cella campanaria sono vari e stratificati, quelli di queste immagini sono novecenteschi, nell'immagine di lato vediamo un lacerto di decoro a finti mattoni che evidentemente decoravano la superficie per enfatizzare il gusto neo medievale

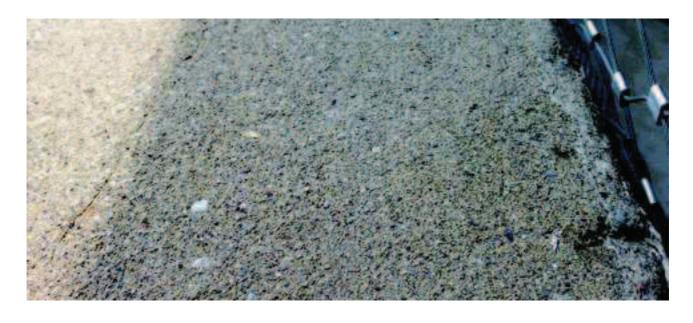
Nell'immagine sottostante l'intonaco novecentesco, che conserva sulla superficie tracce di coloritura gialla. Si nota inoltre la caratteristica di questo intonaco, molto ruvido, poiché contiene

il solo inerte silicico di granulometria medio fine e non quello calcico (tipo polvere di marmo) che contribuisce a migliorare il processo chimico della carbonatazione, necessario al consolidamento ed alla conservazione degli intonaci in genere.

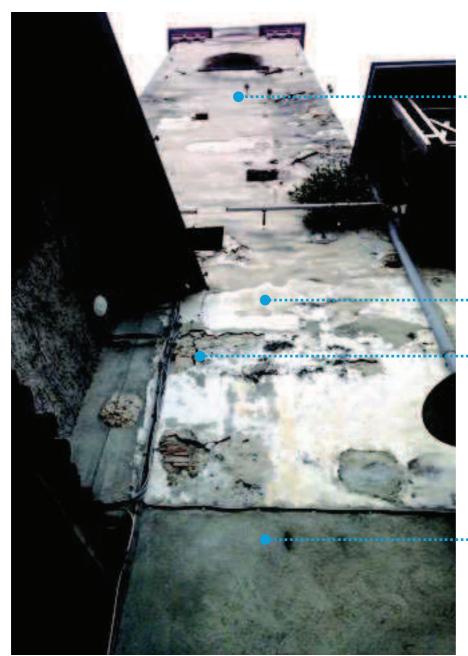
Intonaci novecenteschi

In to naci quattrocenteschi con tracce policrome a fresco

Distacchi, mancanze e lesioni

Intonaci cementizi incongrui

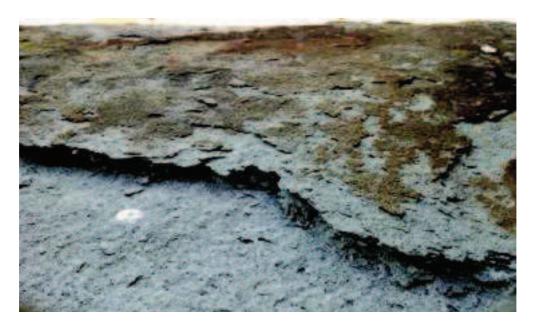
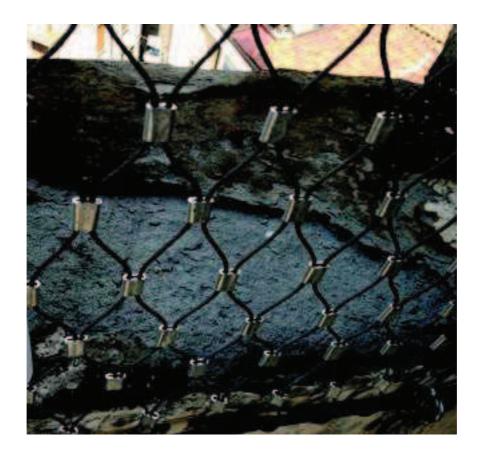
In queste due immagini si possono valutare i danni da disgregazione materiale degli elementi lapidei, del tipo esfoliazione, oltre agli attacchi batterici e patine biologiche

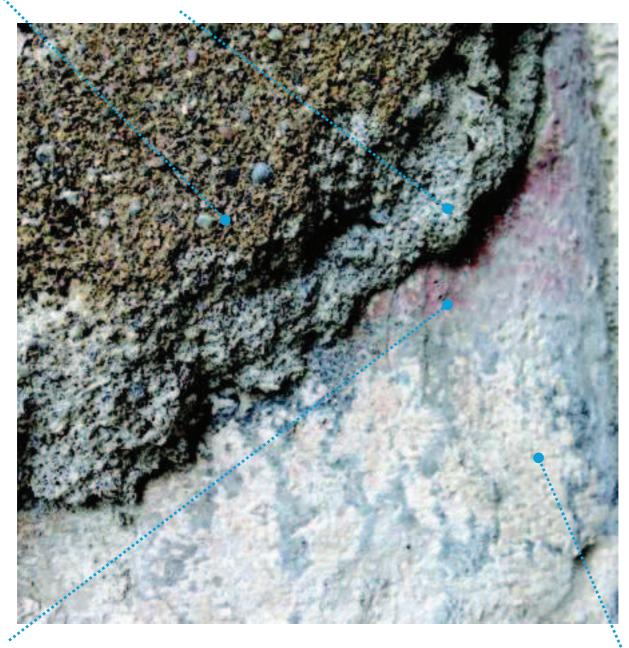
Particolare dell'intonaco appartenente all'ultimo importante intervento degli inizi del '900 che ha conferito alla sommità della torre un aspetto medievale.

Questo intonaco ha la caratteristica composizione degli intonaci di inizio novecento ovvero contiene calce idrata e sabbia di fiume di varie granulometrie, con l'eliminazione di altri componenti tipo i carbonati di calcio o sabbie di campo che contribuivano a rendere la malta più duratura. Dal punto di vista dello stato di conservazione appare disgregato per la perdita del legante minerale (idrossido di calcio)

Intonaco di inizi '900 con tracce cromatiche giallastre

Intonaco di inizi '900 nello strato profondo

Intonaco quattrocentesco con tracce di policromia a fresco

Tracce di scialbo di calce steso, successivamente, sulla superficie policroma quattrocentesco

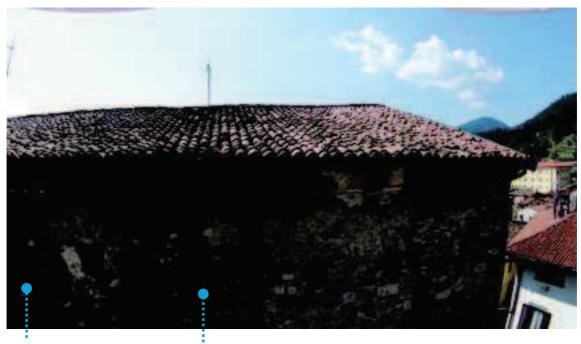
L'elemento di maggiore rilievo ai fini storico documentali è il frammento di torre duecentesca conservato nella muratura dell'estradosso della navata centrale

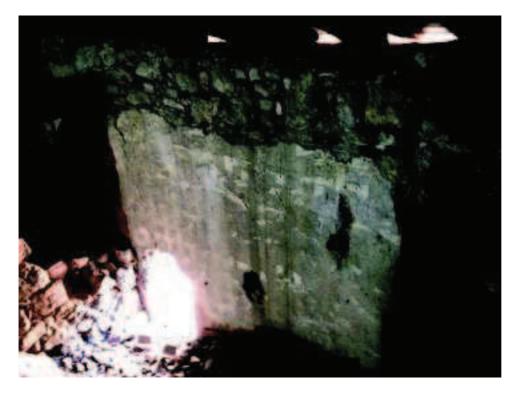
Le du lesioni verticali all'esterno della navata centrale, nonché la differenza di trama costruttiva, mostrano la porzione di torre duecentesca inglobata nel corpo della muratura della chiesa

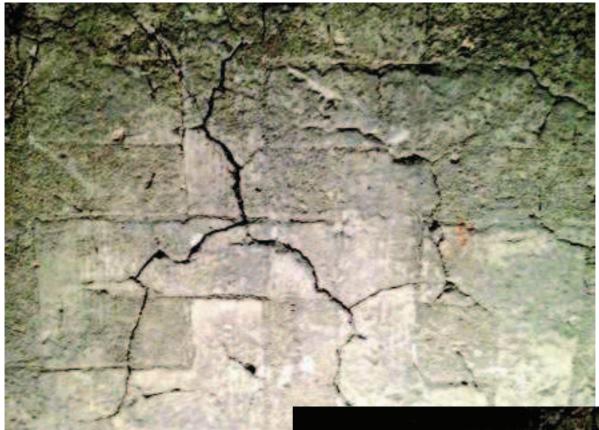
La medesima porzione di muro duecentesco visto dall'interno

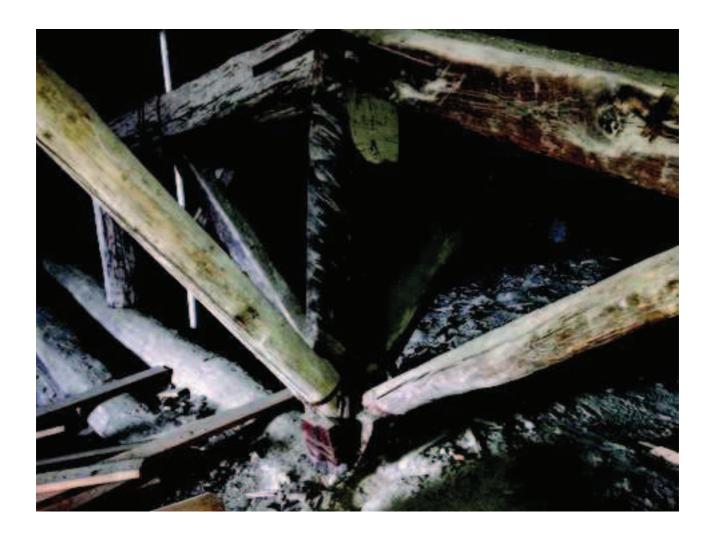
Intonaci di finitura a fresco della torre duecentesca, conservano un particolare motivo geometrico di derivazione classica, reso tecnicamente in monocromia trattando la superficie a fresco mediante incisione ed abrasione, così da ottenere differenze tra elementi decorativi lisci e ruvidi.

Il progetto prevede il restauro di questa porzione d'intonaco duecentesco Le capriate e gli elementi lignei, travi e travetti che dalla verifica statica si potranno conservare, verranno puliti e trattati con anti tarlo, le porzioni in ferro a legatura del legname verrà spazzolato e trattato mediante passivazione al fine di bloccare il processo di ossidazione e corrosione attiva
