INTERVENTI DI MITIGAZIONE DEL RISCHIO IDROGEOLOGICO NELL'AREA A GRAVE RISCHIO EX L.267/98
CHE INTERESSA IL CENTRO ABITATO DI LOVERE CON PARTICOLARE RIFERIMENTO ALLA ZONA DI VIA
CORNASOLA - VIA NAZIONALE - VIA DANTE

COMUNE DI LOVERE
PROVINCIA DI BERGAMO

PROGETTO DEFINITIVO

Rilievo dei manufatti

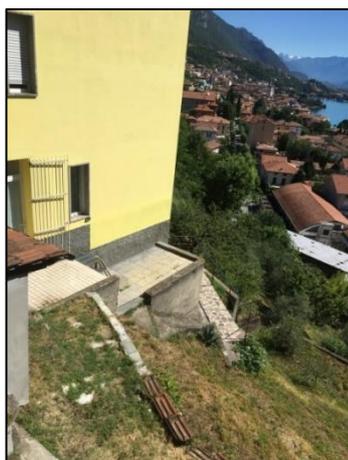
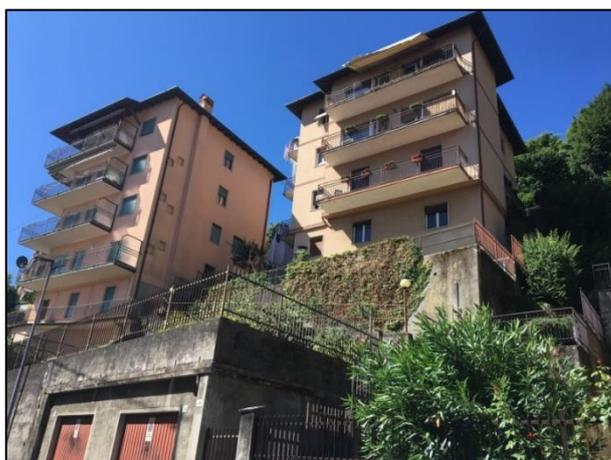
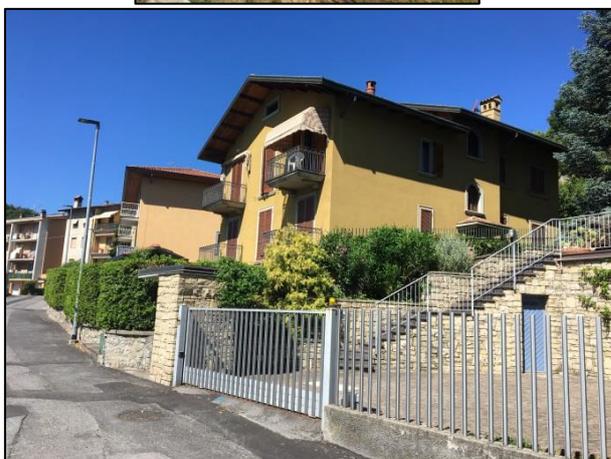
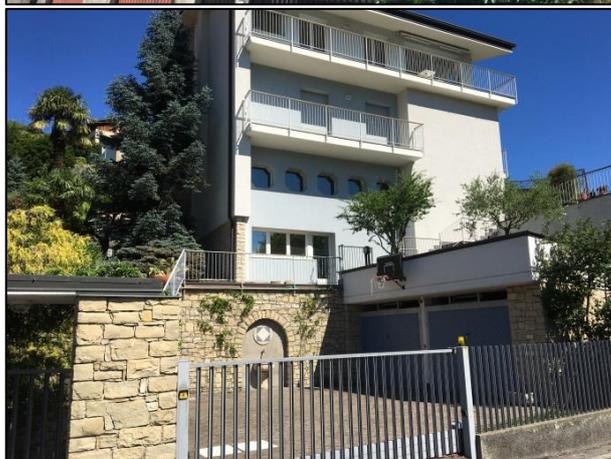
La Zona 1 risulta a monte della Via Ex Tramvia, denominata in cartografia anche come Ex Tranviaria. Si riportano diverse immagini relative a questa zona; dall'intervista effettuata presso un residente risulta che ci siano diverse cavità all'interno dell'ammasso di conglomerato su cui poggiano le costruzioni. Non appaiono però dissesti provati legati a movimenti dell'ammasso; le fessurazioni sulle parti in adiacenza agli edifici sarebbero più dovute a riporti di terreno su cui sono state poi realizzate terrazze o aggetti "a terra", su materiale non adeguatamente compattato o consolidato. Gli edifici per quanto visto appaiono stabili in quanto presumibilmente fondano su ammassi rocciosi e non sono evidenti lesioni dovute a spostamenti fondali.

Questo nonostante risulti comunque un cinematisma rigido viscoso di tipo lento che però non mostra avere comportato danni.

Qualche rara evidenza di fessurazione appare verosimile per modifiche effettuate al singolo edificio nel corso degli anni (sovralti, apertura di finestre etc.).

Figura 2.3: Via Ex Tramvia adiacenze civ. 11

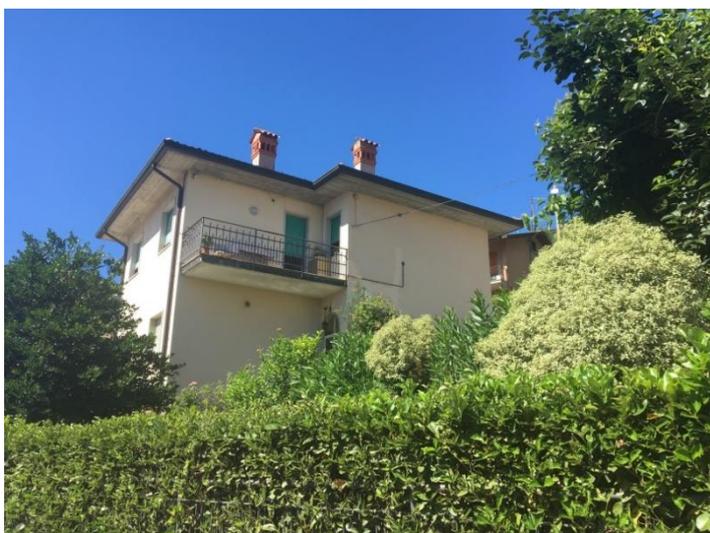
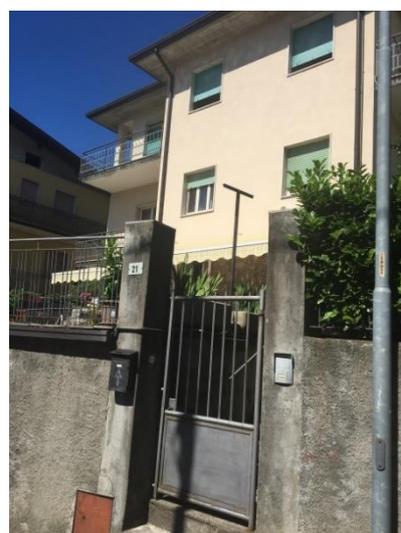
Figura 2.4: Via Cornasola "alta"

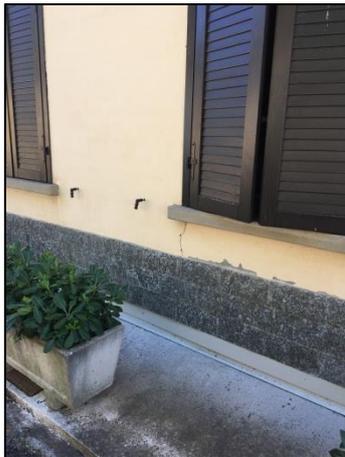
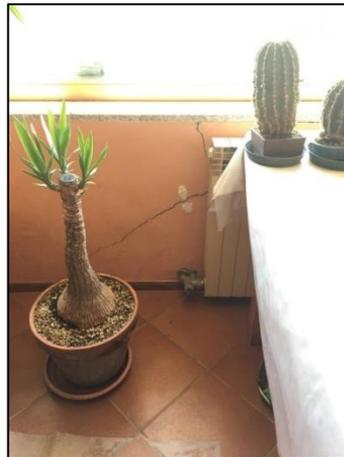
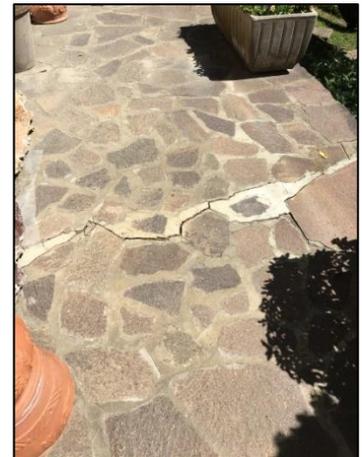
La Zona 2 risulta ad una quota altimetrica inferiore alla precedente, compresa a valle della Via Ex Tramvia, a cavallo della Via Bragadino, fino alla Via Dante. Si rilevano diversi scenari per cui le costruzioni a monte della Via Bragadino riportano rare lesioni, apparentemente di scarsa importanza. Alcune di quelle a valle hanno avuto cedimenti differenziali più accentuati, con distacchi di un corpo di fabbrica rispetto all'altro o lesioni all'interno della stessa costruzione. In sede di intervista ad un proprietario questi ha asserito che gli assestamenti della sua costruzione sarebbero fermi da diversi anni tanto che i comparatori fessurativi "vetrini" da lui posti per monitorare le fessure avrebbero rilevato assenza di movimenti. Lo stesso ha riferito che la sua costruzione sarebbe fondata parzialmente su ammasso e il resto su riporti.

Figura 2.6: Via Bragadino 9 – edificio monitorato dal proprietario. A detta dello stesso l'edificio è costruito su conglomerato e riporti

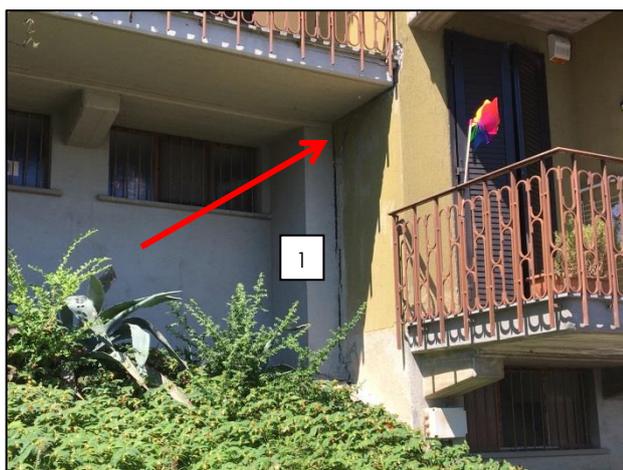
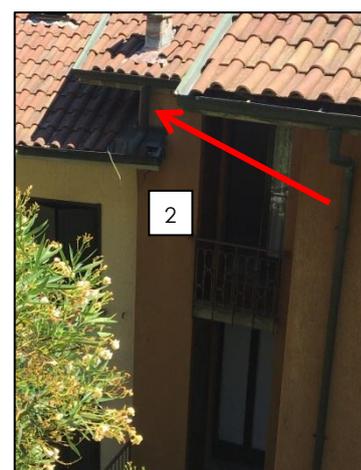
Figura 2.8: Via Bragadino civ. pari e dispari – sono presenti fessure per distacco fra i distinti corpi di fabbrica, ma non appaiono lesioni di importanza sui singoli edifici. Nota: l'edificio indicato con il n. 3 presenta un tirante a catena passante nelle murature ma non sono presenti lesioni

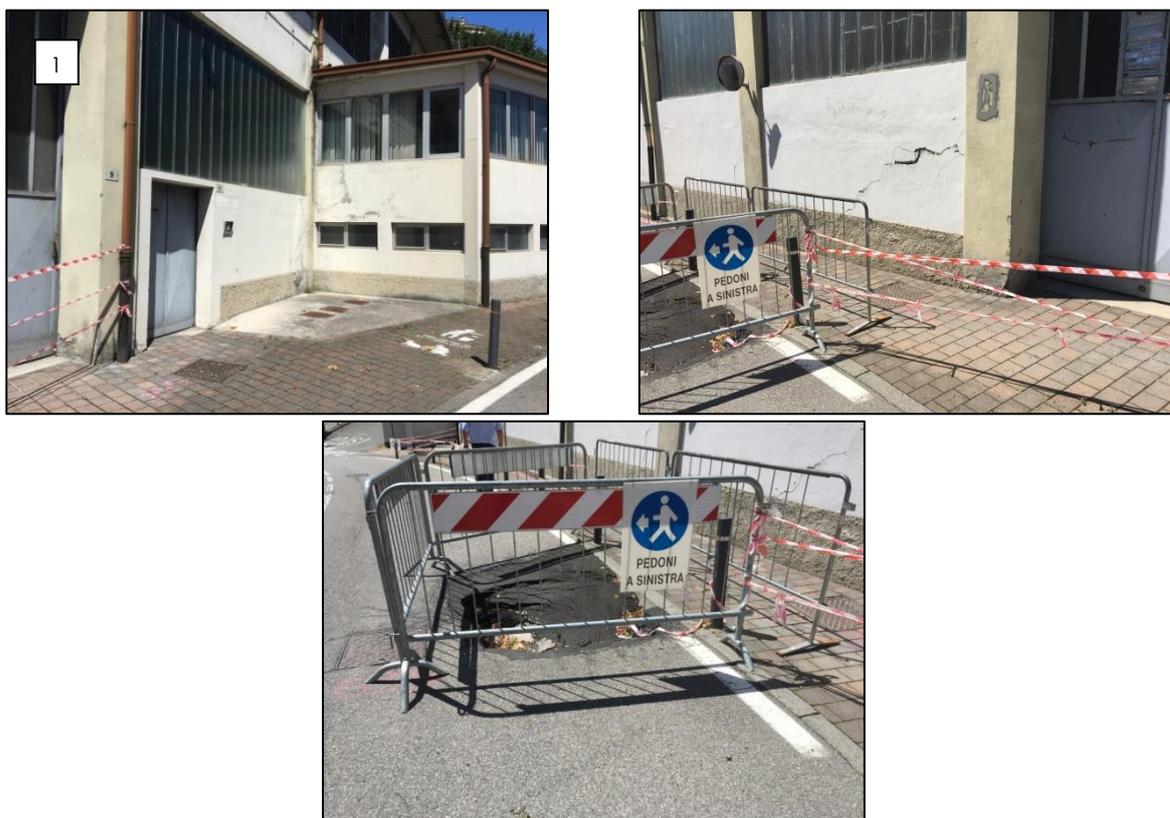
Diversa la zona adiacente la Via Dante, in cui un edificio industriale presenta cospicue lesioni (è stato dichiarato inagibile), l'edificio contrapposto, sempre di tipo industriale, presenta lesioni non indifferenti (anche se è ancora utilizzato), l'edificio sportivo ha dovuto essere consolidato negli anni scorsi. Per quanto riguarda questa zona si segnala che nel sottosuolo ci sono ingenti venute d'acqua, tanto che la strada prospiciente l'edificio industriale presenta mancanze di planarità e in prossimità di un pozzetto un deciso sfornellamento del terreno. I piani interrati del nuovo Hotel Continental, adibiti a parcheggio, presentano venute d'acqua molto importanti. Il fabbricato non appare avere attualmente danni in quanto ha fondazioni profonde.

Figura 2.10: Via Dante - riferimento 1, edificio industriale inagibile al civ. 9 – 11. Sono presenti importanti fessure. Evidenti anche dissesti sul piano stradale e in corrispondenza di pozzetti. Sembra evidente un cospicuo effetto delle acque sotterranee non regimate.

Grandi venute d'acqua sotterranea nella zona di Via Dante complicano la situazione, con fenomeni erosivi importanti e conseguenti peggioramenti della portanza, fino alla zona di Via Paglia ove il fenomeno si è particolarmente aggravato probabilmente anche per lavori eseguiti negli anni passati senza osservare le opportune cautele.

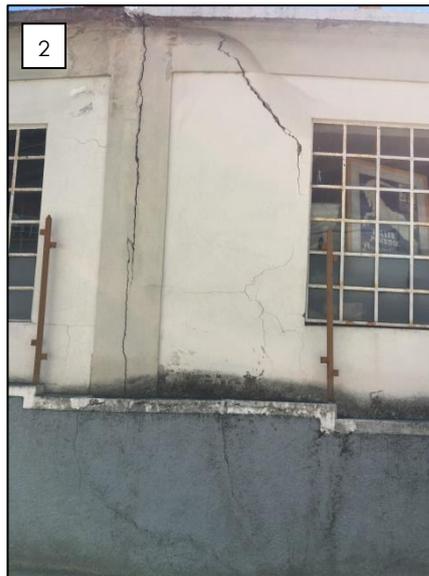
Figura 2.11: Via Dante - riferimento 2, edificio industriale contrapposto al precedente, ancora in uso. Sono presenti importanti fessure. Potrebbe essere necessario verificare l'agibilità dello stesso.

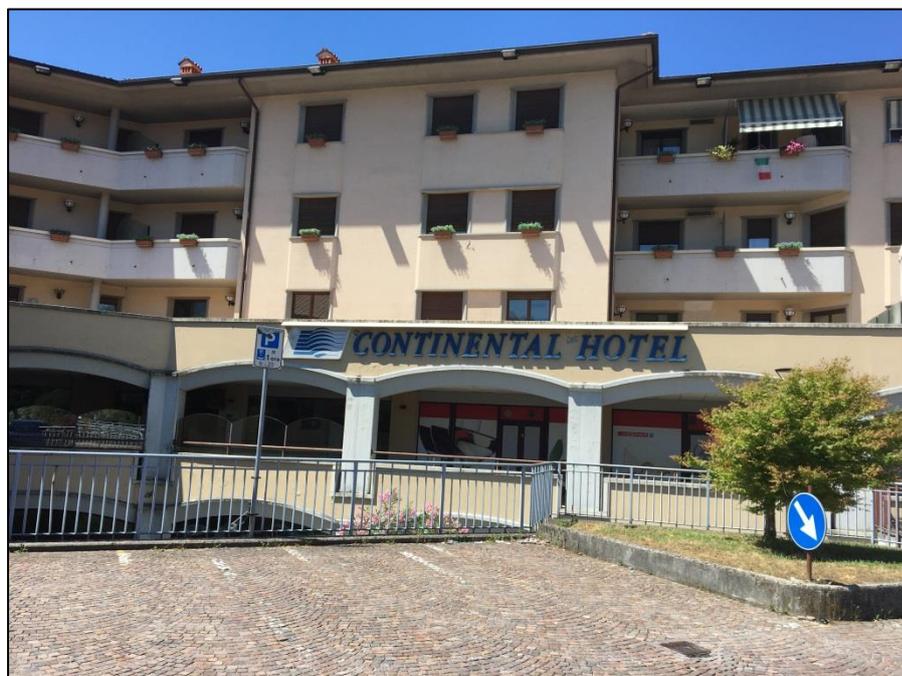
Figura 2.14: il riferimento 1 è relativo al nuovo complesso Hotel Continental, che presenta fondazioni profonde, non sono presenti lesioni, problematiche però esistono legate alle considerevoli venute d'acqua agli interrati del parcheggio

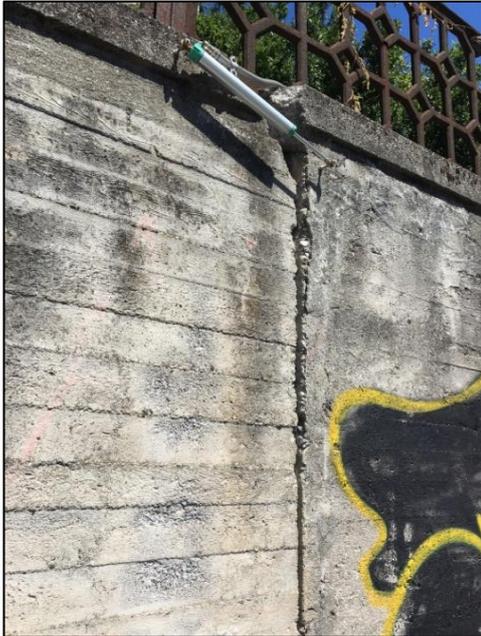
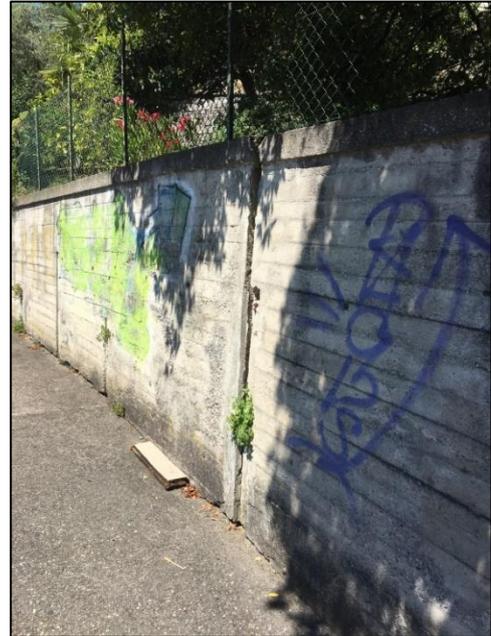
Figura 2.15: particolari del muro di controripa sopra il passaggio pedonale a montedella via Nazionale

Per quanto riguarda i fenomeni fessurativi che interessano il muro di controripa della via Nazionale, essi sembrano da ricondurre alla presenza dei fenomeni di instabilità del versante di cui si è parlato.

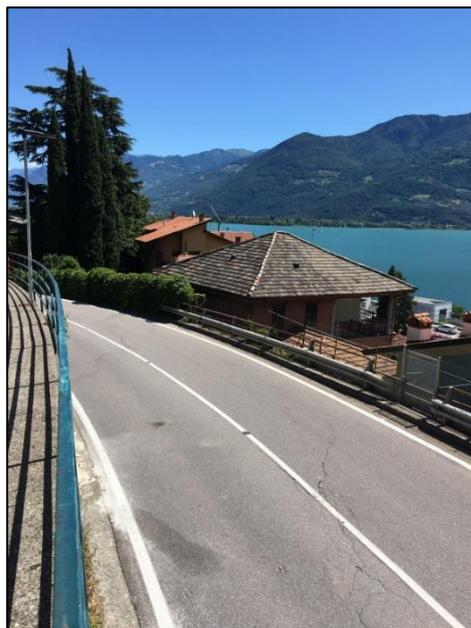
Le lesioni e i cedimenti che interessano il sedime della via Nazionale (Figura 2.16) sembrano testimoniare uno stato di estensione e, pertanto, sembrerebbero da ascrivere a cause ubicate a valle del muro di sostegno della strada (realizzazione di box e altri fenomeni di detensionamento al piede, Figura 2.17 e seguenti). Al contrario, i più evidenti e rilevanti fenomeni di fessurazione del muro di controripa, a monte della strada (Figura 2.15), paiono da mettere in relazione a fenomeni di instabilità del versante, evidenziandone i margini.

Figura 2.16: dissesti e cedimenti del piano viabile della via Nazionale

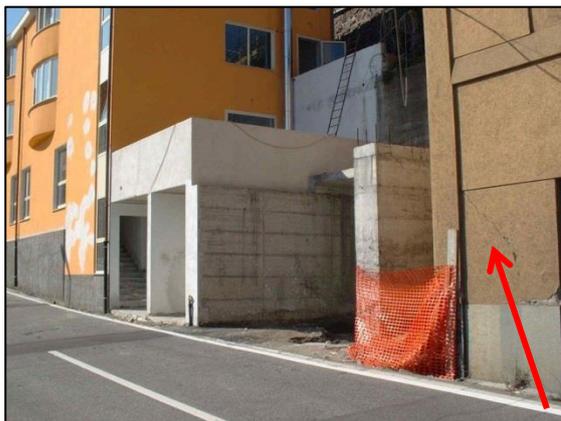
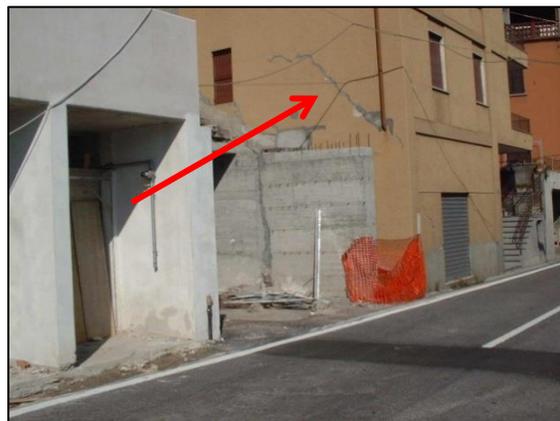
Figura 2.17: il riferimento 3 è relativo all'Ostello per la Gioventù, realizzato in fregio a Via G. Paglia ad inizio secolo nel terreno lasciato (a detta degli intervistati) senza presidi strutturali per sostenere la Strada Statale a ridosso a monte. Nell'immagine a sx è ancora in realizzazione la parte a ridosso della costruzione di cui si vede la lesione nell'angolo (Via G. Paglia civ. 64 - costruzione completamente ristrutturata negli anni a seguire)

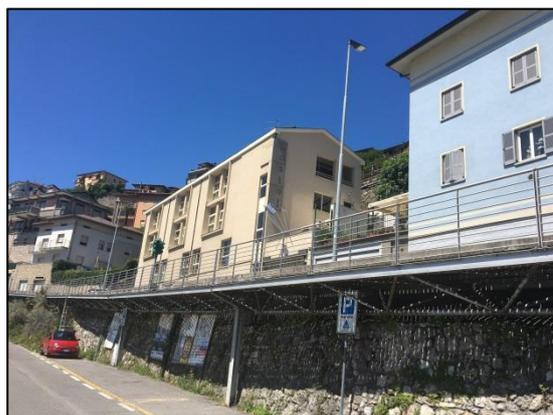
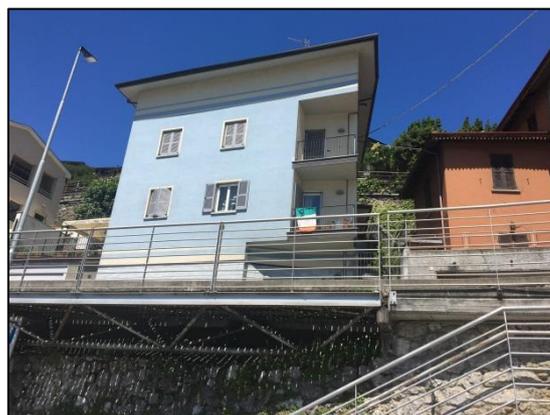
Figura 2.18: riferimento 3 - all'Ostello per la Gioventù e costruzione adiacente (civ. 64), allo stato attuale. Non appaiono segni di dissesto

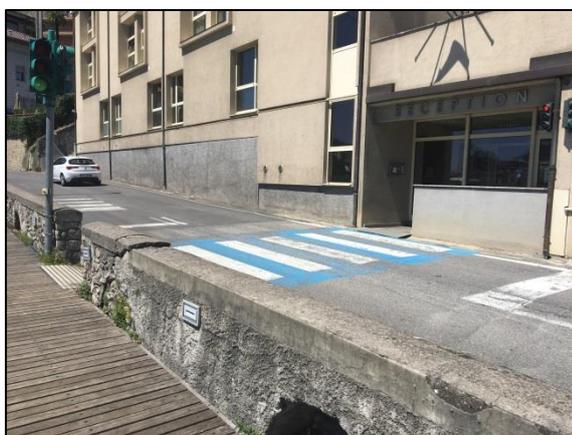
Figura 2.19: riferimento 3. Appaiono invece, a poca distanza, segni di dissesto nella muratura a lago

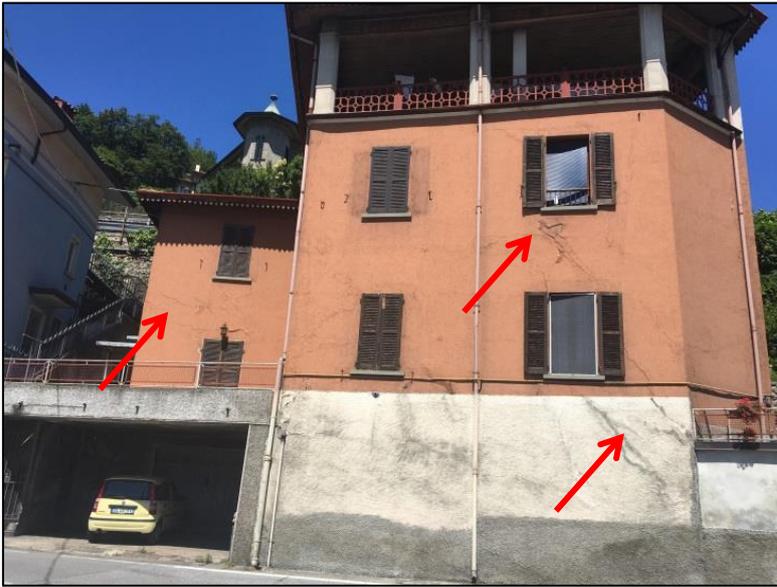
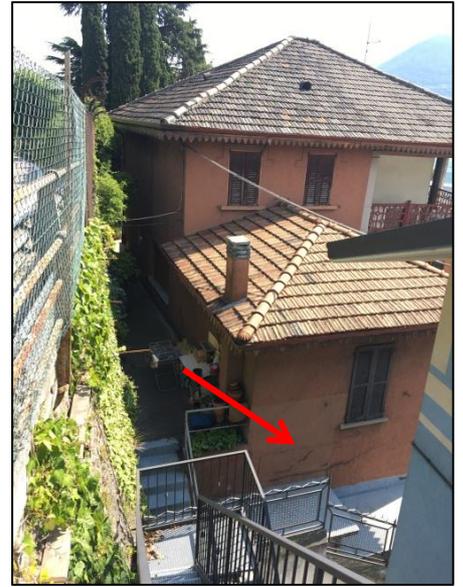
Attualmente, oltre ad un notevole impianto fessurativo nei muri di sostegno a monte della Strada Statale, continuamente monitorati, si rilevano a valle dei dissesti evidenti in un edificio per cui sarebbe auspicabile uno specifico approfondimento di indagini allo scopo di verificarne le residue condizioni di sicurezza ai fini dell'agibilità. Altri edifici, adiacenti a questo, sono stati oggetto di pesanti operazioni di consolidamento statico negli anni scorsi.

Figura 2.20: il riferimento 4 è relativo alla costruzione adiacente a quella ristrutturata visibile nelle immagini precedenti (è Via G. Paglia civ. 62). L'edificio presenta problematiche e dissesti evidenti, da lesioni profonde in tutte le murature a mancanze di verticalità percepibili anche solo ad occhio nudo

Proprio in tal senso si vuole segnalare la situazione di Via Paglia civ. 62 ove sarebbe opportuno procedere al risanamento del fabbricato, oltre ai corretti provvedimenti di stabilizzazione previsti in progetto.
