INTERVENTI DI MITIGAZIONE DEL RISCHIO IDROGEOLOGICO NELL'AREA A GRAVE RISCHIO EX L.267/98  
CHE INTERESSA IL CENTRO ABITATO DI LOVERE CON PARTICOLARE RIFERIMENTO ALLA ZONA DI VIA  
CORNASOLA - VIA NAZIONALE - VIA DANTE

COMUNE DI LOVERE  
PROVINCIA DI BERGAMO

# PROGETTO DEFINITIVO

Relazione di caratterizzazione geotecnica e sismica

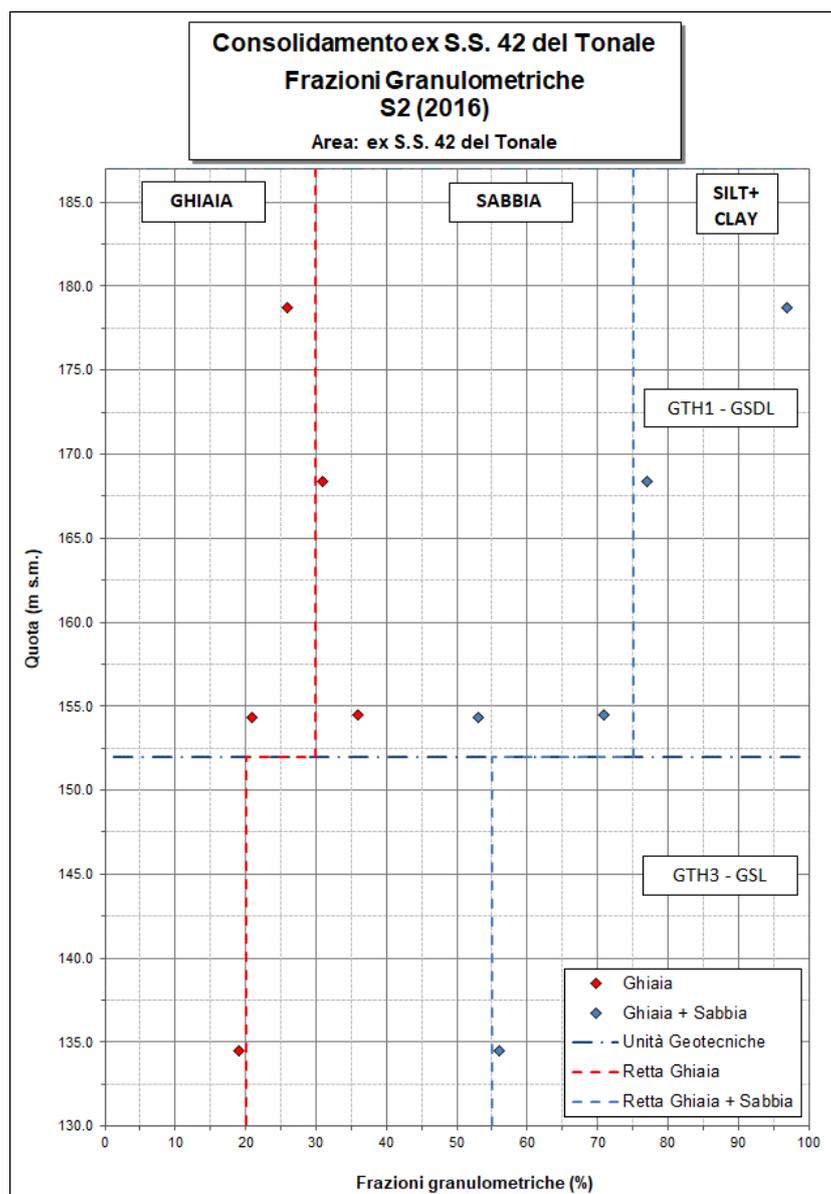
Figura 3.2: Frazioni granulometriche relative ai campioni prelevati nel sondaggio S2 (2016)

I risultati delle elaborazioni ed i valori assunti nella caratterizzazione sono mostrati di seguito (da **Figura 3.2** a **Figura 3.5**)

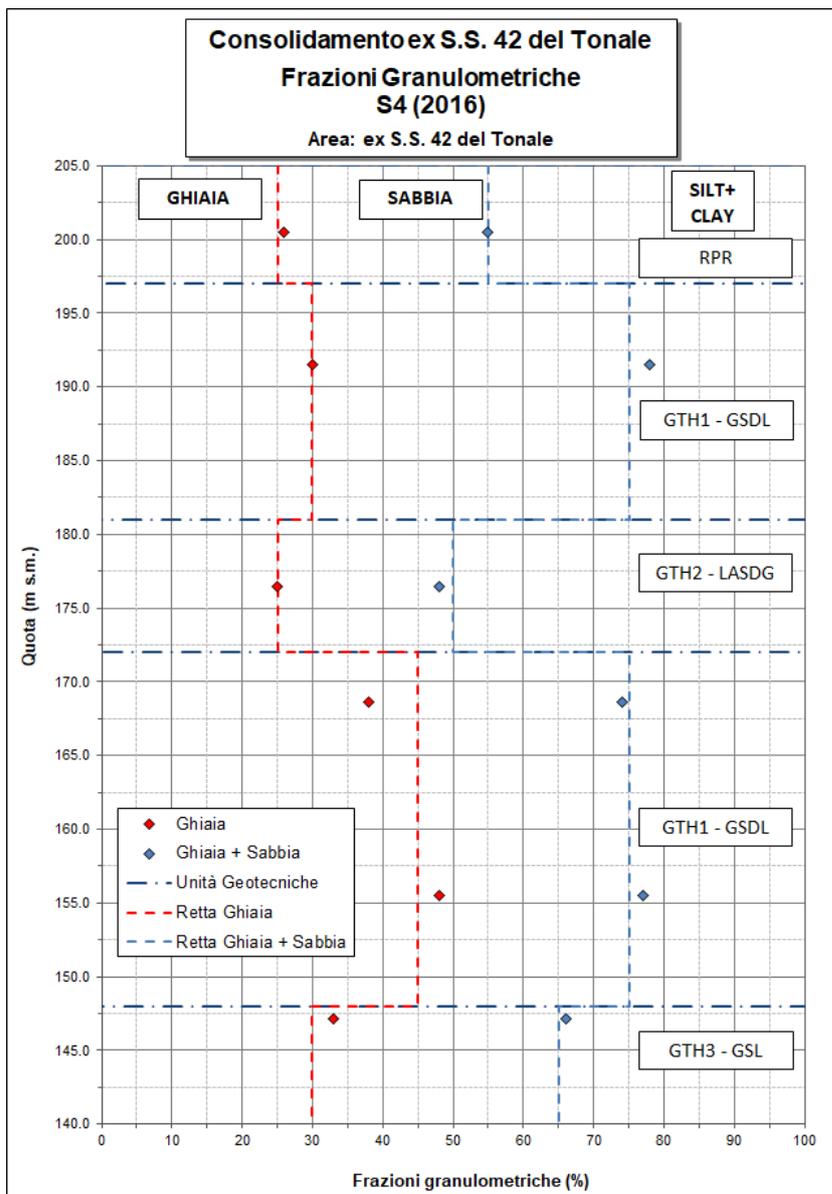
Figura 3.3: Frazioni granulometriche relative ai campioni prelevati nel sondaggio S4 (2016)

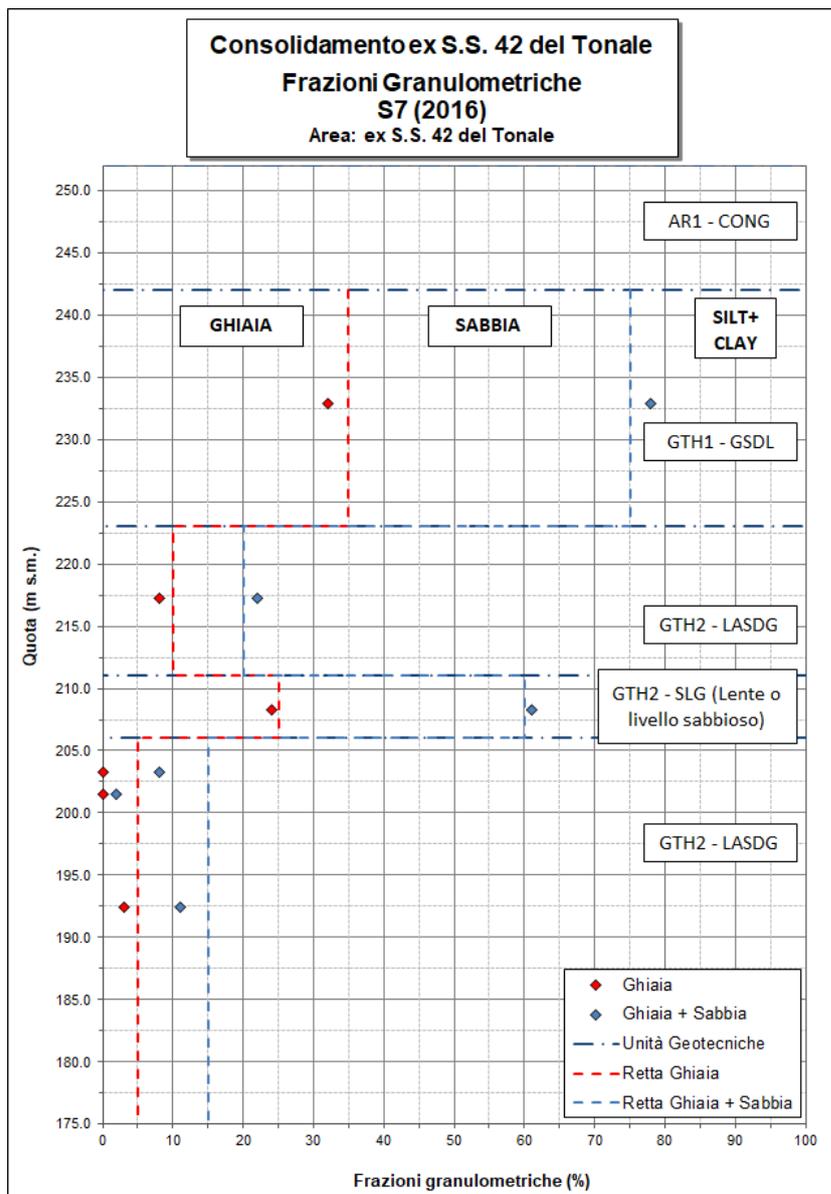
Figura 3.4: Frazioni granulometriche relative ai campioni prelevati nel sondaggio S7 (2016)

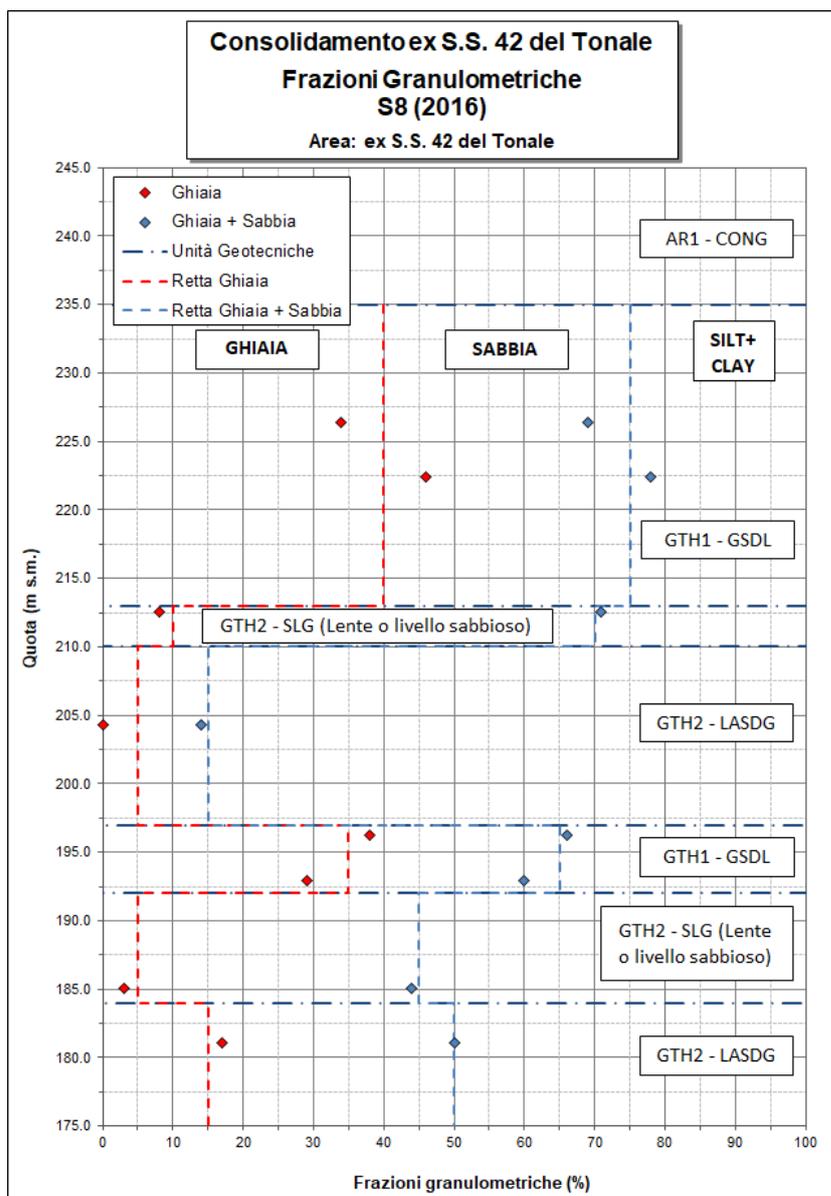
Figura 3.5: Frazioni granulometriche relative ai campioni prelevati nel sondaggio S8 (2016)

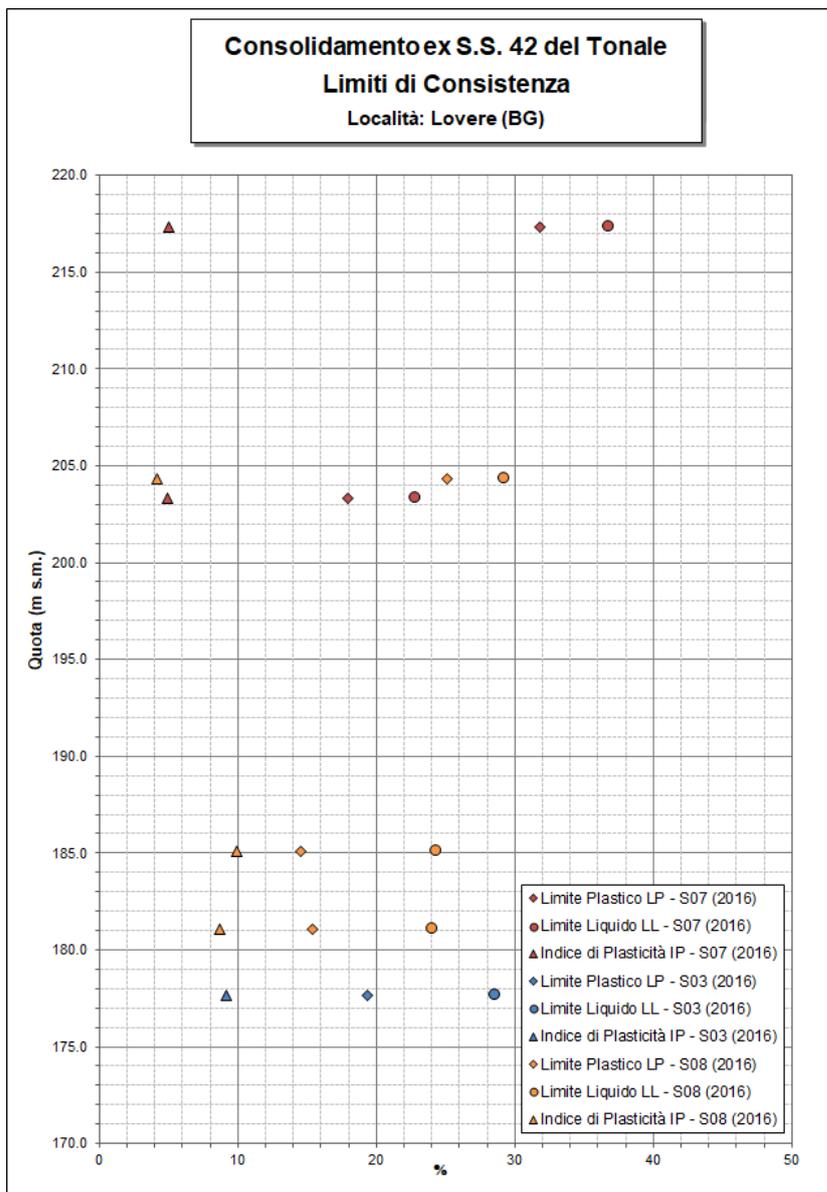
In **Figura 3.6** sono riportati i risultati dei limiti di consistenza dei diversi campioni analizzati in funzione della quota.

Figura 3.6: Limiti di consistenza

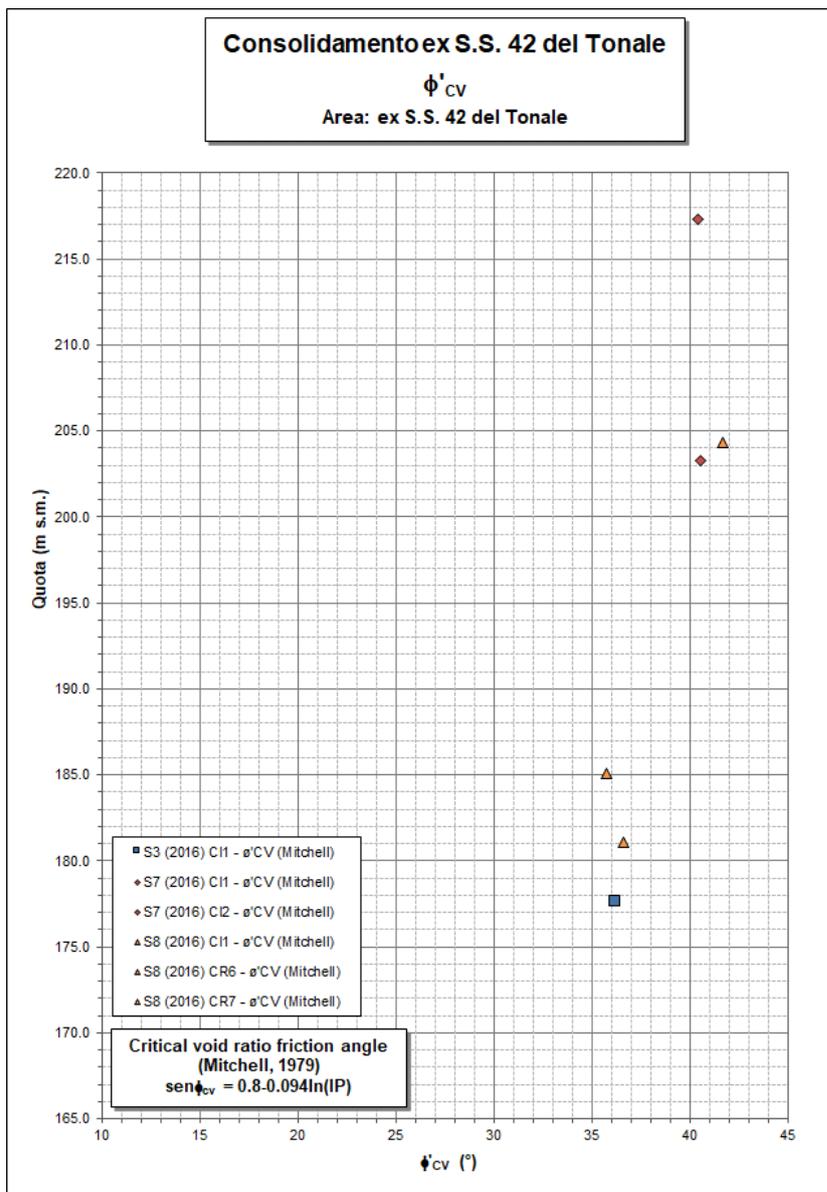
In **Figura 3.7** sono riportati i valori di angolo di resistenza al taglio ottenuti mediante la formulazione proposta da Mitchell (1979) partendo dai valori dell'Indice di Plasticità (IP) ottenuti dai limiti di consistenza.

$$\text{sen}\varphi'_{cv} = 0.8 - 0.094 \ln(IP)$$

Figura 3.7: Definizione del  $\phi'_{cv}$  (Mitchell, 1979)

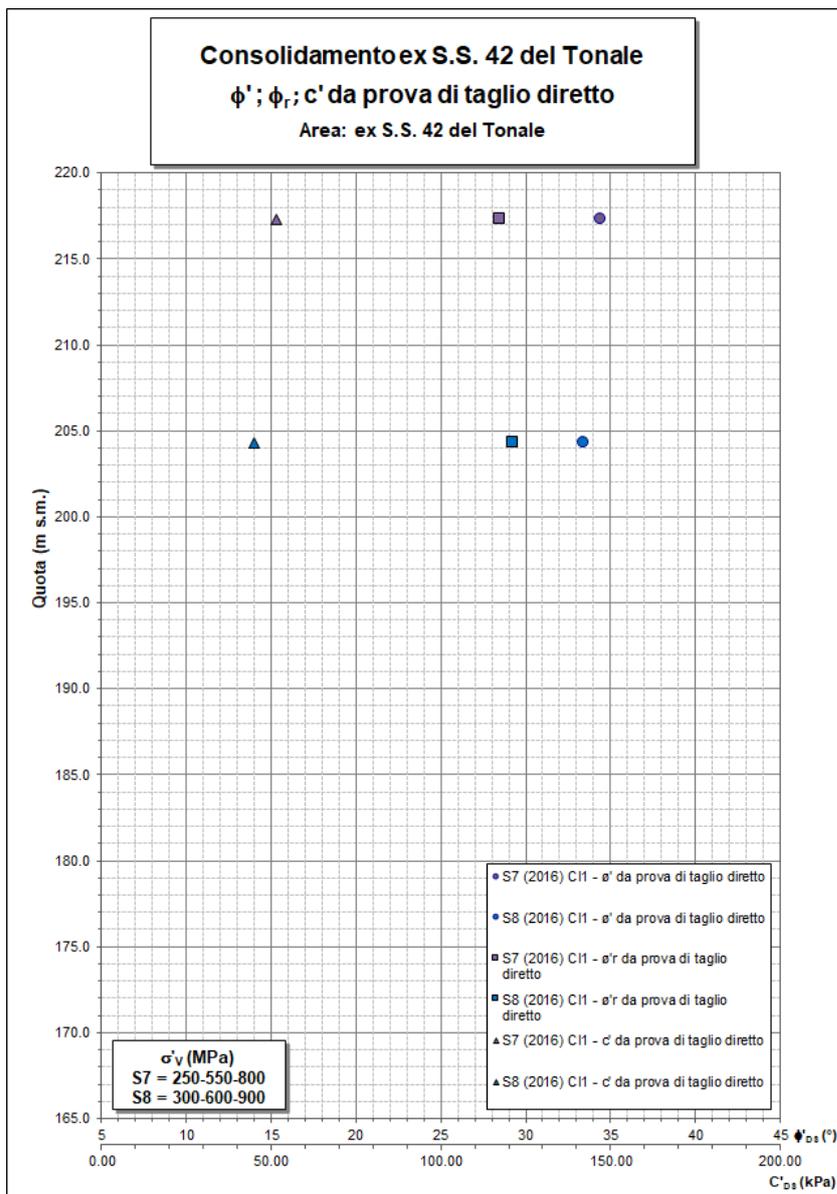
In Figura 3.8 sono riportati i valori di coesione efficace, angolo di resistenza al taglio di picco e residuo ottenuti mediante prove di taglio diretto su campioni indisturbati.

Figura 3.8: Definizione di  $c'$ ,  $\phi'_p$  e  $\phi'_R$

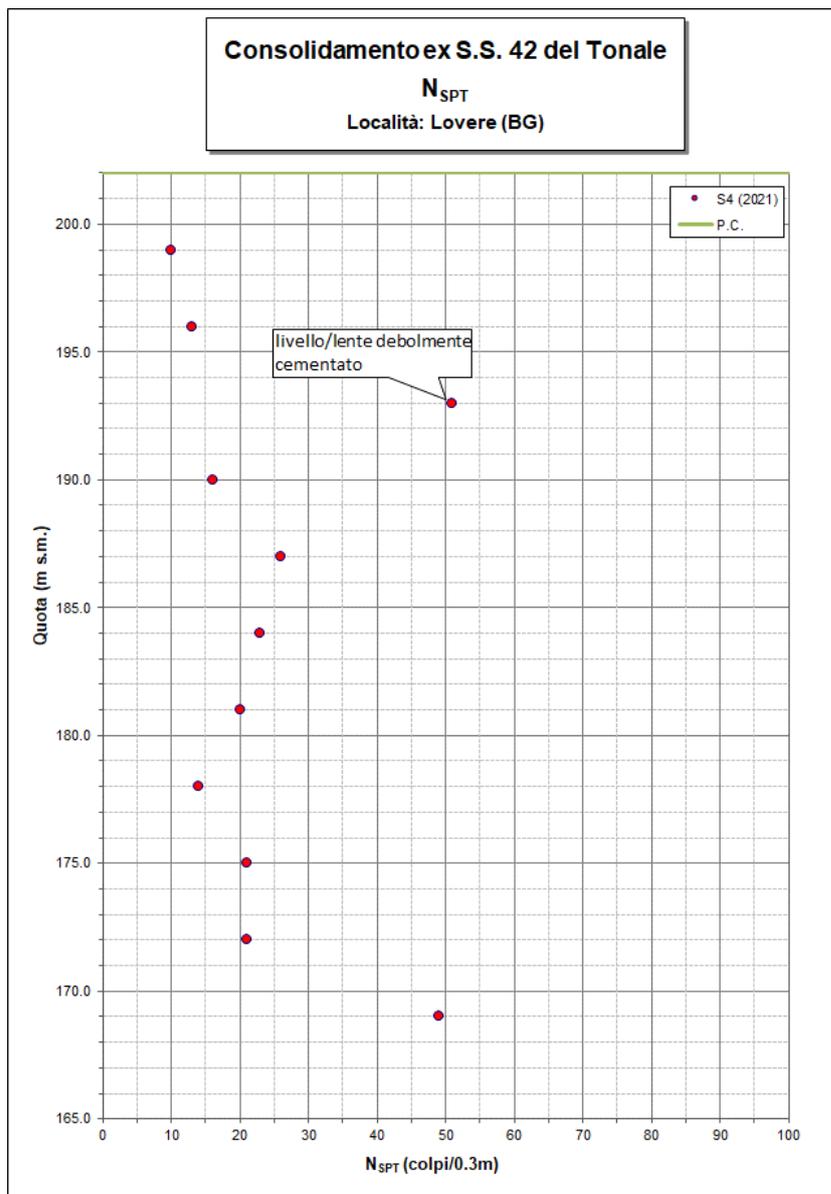
In **Figura 3.9** si riportano i valori di  $N_{SPT}$  ottenuti per ciascun sondaggio e suddivisi in base alle zone omogenee interessate dalle opere e precedentemente definite.

Figura 3.9: N<sub>SPT</sub> sondaggio S4 (2021)

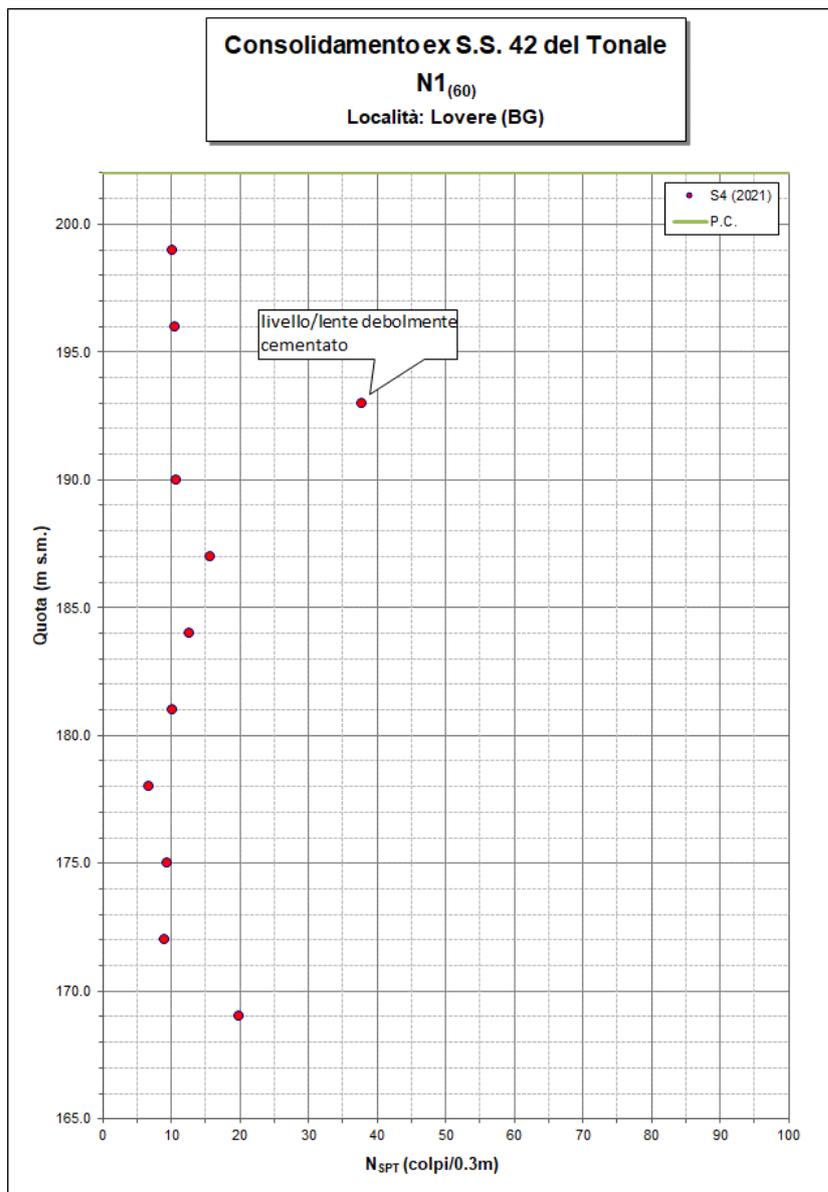
I valori ottenuti in sito sono stati normalizzati in funzione della profondità, del tipo di attrezzatura utilizzata e delle caratteristiche granulometriche generali dei terreni (**Figura 3.10**), secondo la seguente equazione:

$$N_{1(60)} = N_{60} \times C_N$$

$$N_{60} = N_{SPT} \times \frac{E_R}{60} \times C_B \times C_S \times C_R \quad (\text{Skempton, 1986})$$

Figura 3.10: Risultati prove penetrometriche dinamiche SCPT normalizzati

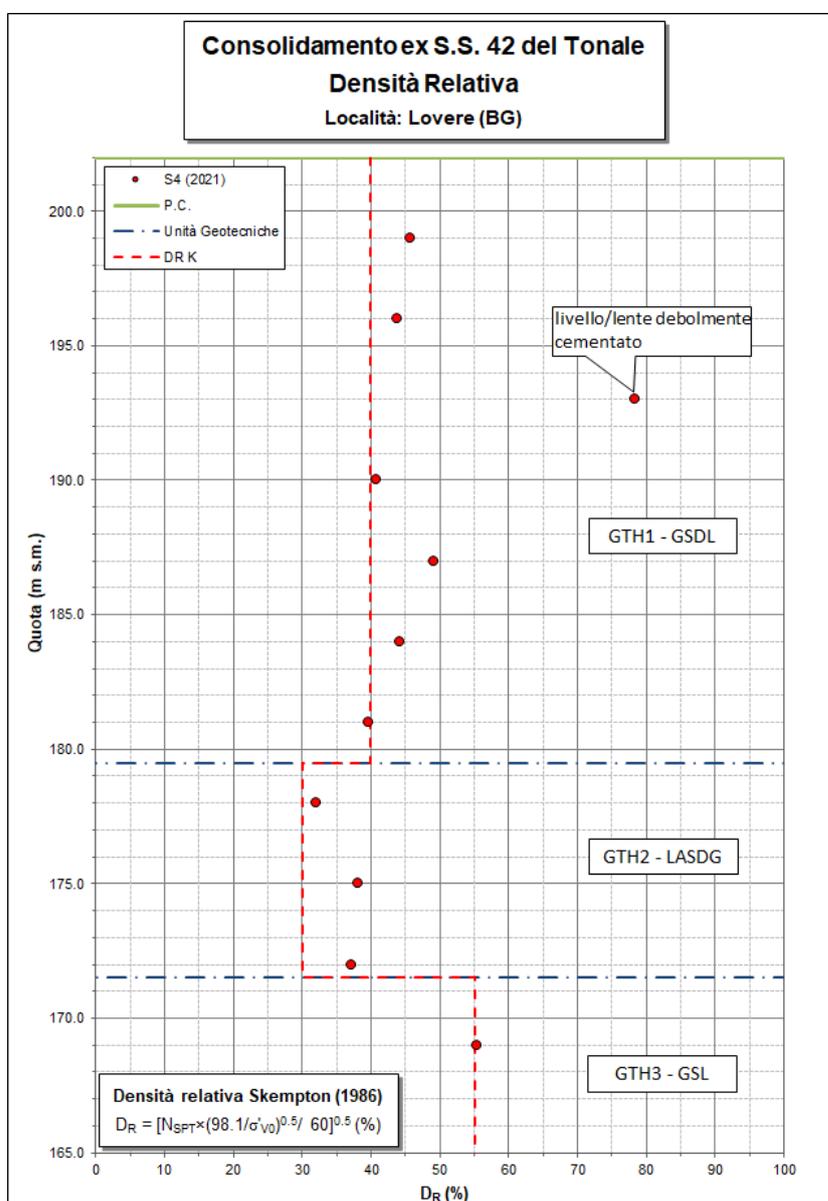
Il valore di densità relativa ( $D_r$ ) è stato ricavato applicando l'equazione proposta da Skempton (1986) sulla base del valore della resistenza normalizzata  $N1_{(60)}$ :

$$D_R(\%) = \left[ \frac{N_{SPT} \times \left( \frac{9.81}{\sigma'_{v0}} \right)^{0.5}}{60} \right]^{0.5}$$

Figura 3.11: Definizione dei valori di densità relativa ( $D_r$ ) dai risultati delle prove penetrometriche

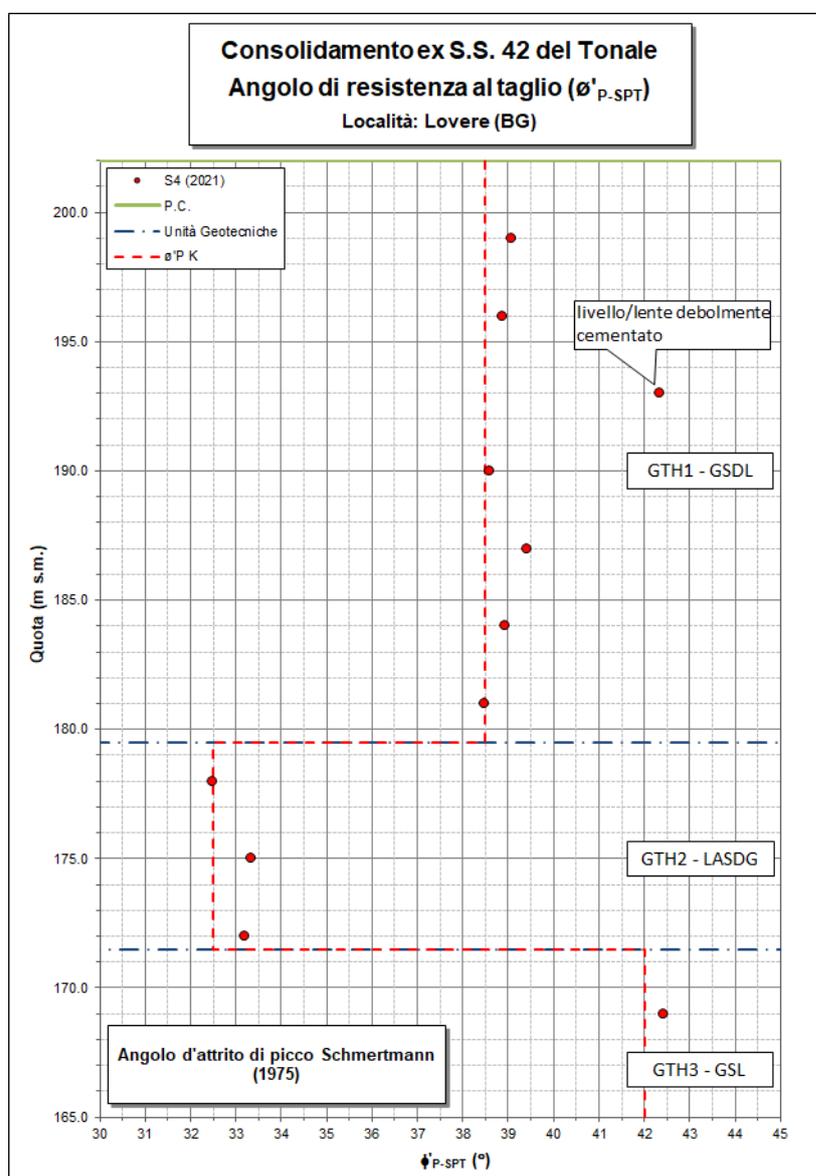
Per la definizione dell'angolo di resistenza al taglio di picco dei depositi prevalentemente granulari, sono state utilizzate le formulazioni proposte da Schmertmann (1975), di cui si riportano per completezza le equazioni:

- $\phi'_p = 28 + 0.14 \times D_R$  (sabbia fine uniforme)
- $\phi'_p = 31.5 + 0.115 \times D_R$  (sabbia media uniforme/sabbie fini ben gradate)
- $\phi'_p = 34.5 + 0.10 \times D_R$  (sabbia grossa uniforme/sabbia media ben gradata)
- $\phi'_p = 38 + 0.08 \times D_R$  (ghiaietto uniforme/sabbie e ghiaie poco limose)

Figura 3.12: Definizione dei valori di angolo di resistenza al taglio di picco  $\phi'_p$  dai risultati delle prove SPT

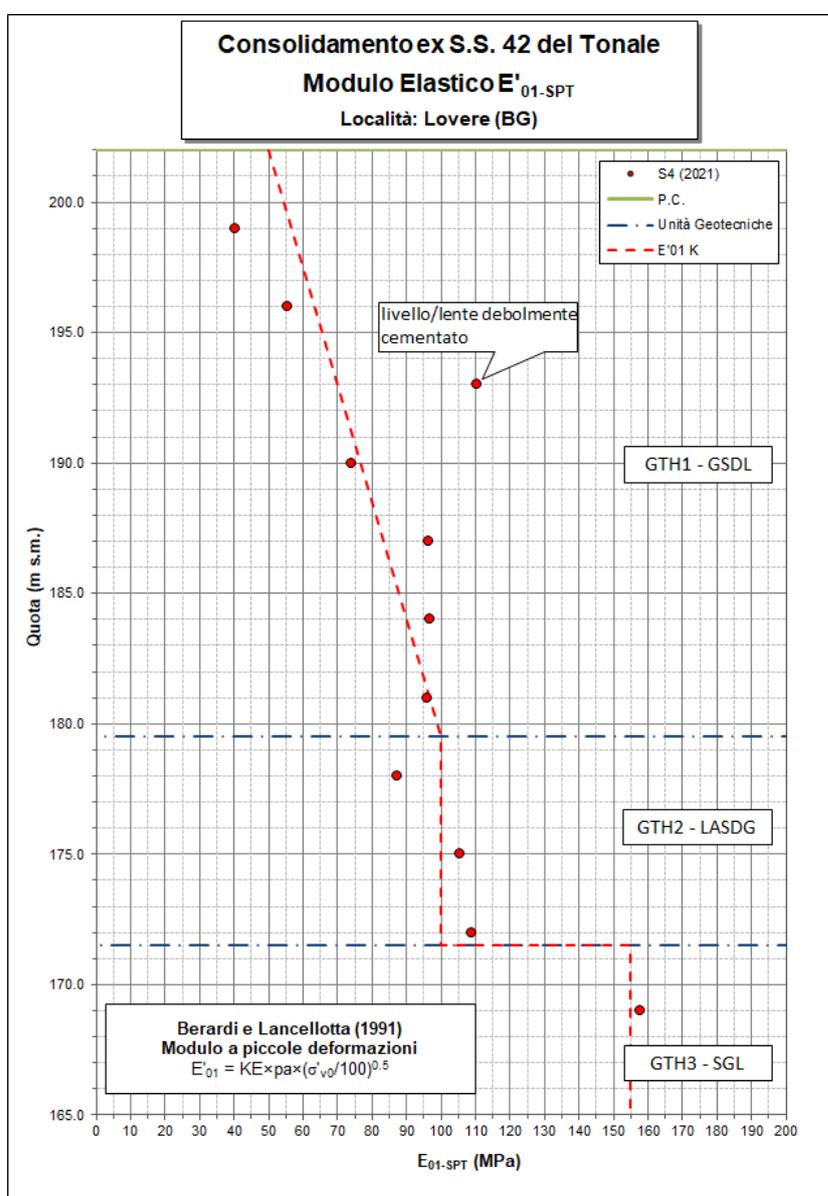
Il modulo elastico secante per piccole deformazioni è stato stimato utilizzando la correlazione proposta da *Berardi & Lancellotta (1991)* relativo al caso di terreni normal consolidati:

$$E'_{01-SPT} = K_E \times p_a \times \left( \frac{\sigma'_{v0}}{100} \right)^{0.5}$$

Figura 3.13: Modulo elastico secante per piccole deformazioni (*Berardi & Lancellotta, 1991*)

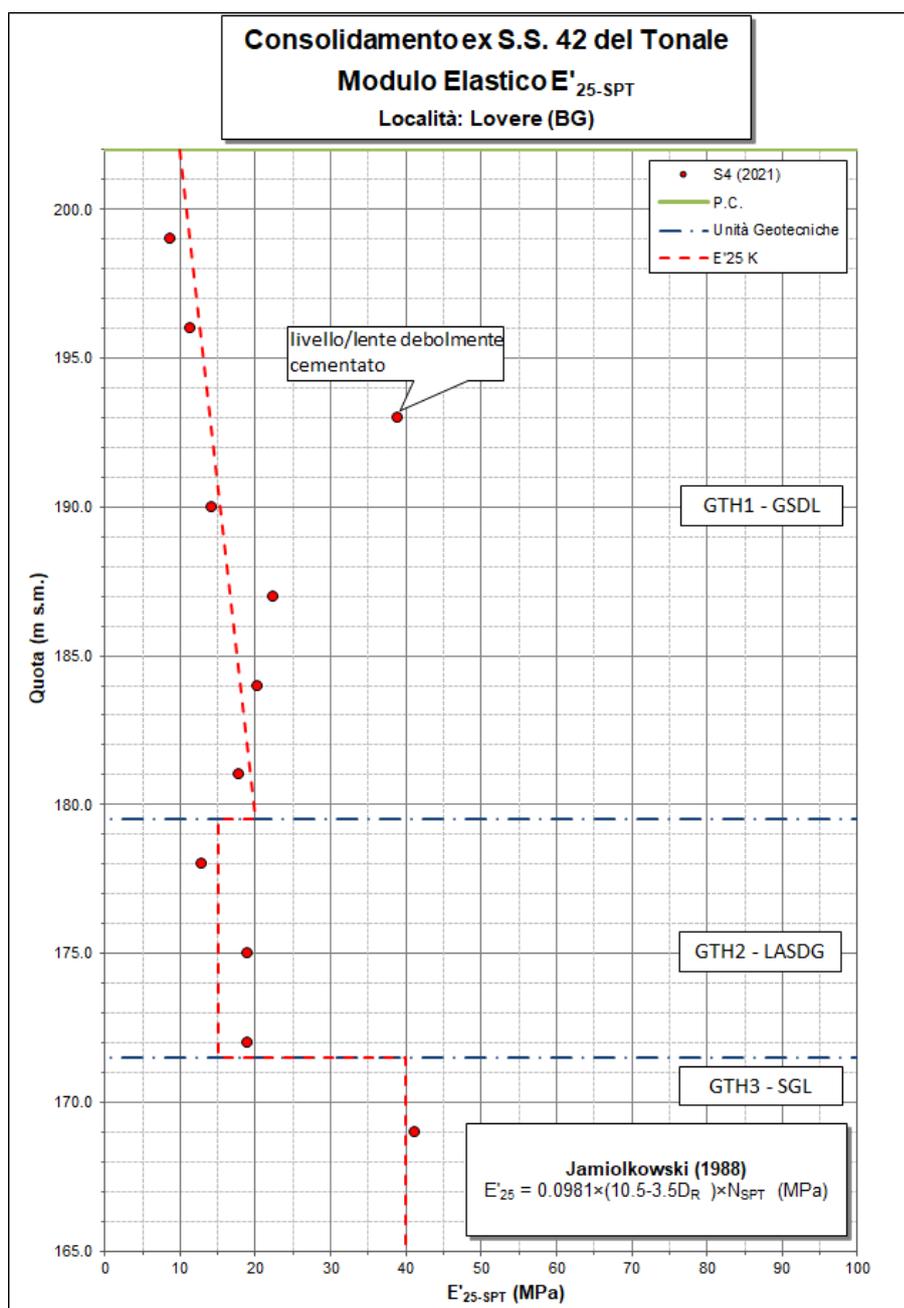
Il modulo elastico secante per un grado di mobilitazione della resistenza ultima pari al 25% è stato stimato utilizzando la correlazione proposta da Jamiolkowsky (1988) relativo al caso di terreni normal consolidati:

$$E'_{25-SPT} = 0.0981 \times (10.5 - 3.5 \times D_R) \times N_{SPT}$$

Figura 3.14: Modulo elastico secante per un grado di mobilitazione della resistenza ultima del 25% (Jamiolkowsky, 1988)

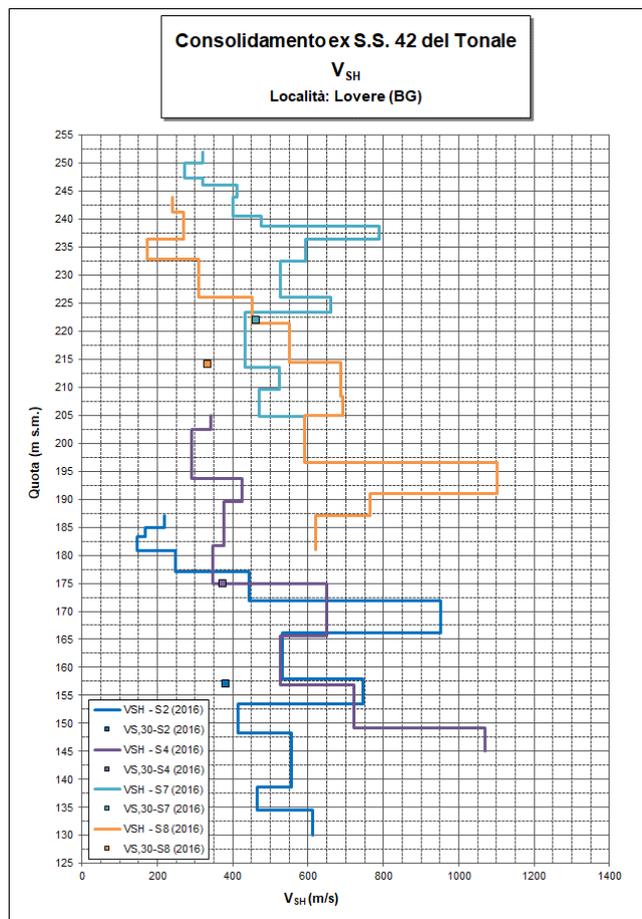
Come evidenziato dalle elaborazioni delle indagini geofisiche di tipo Down-Hole eseguite nel corso della campagna d'indagine del 2016, e nello specifico quelle eseguite nei fori di sondaggio S2, S4, S7 ed S8 (**Figura 5.1**). Le elaborazioni indicano un valore di  $V_{s,30}$  compreso tra 294.64÷452.26 m/s rispettivamente nelle verticali S4 ed S7 e un profilo delle velocità di taglio a cui corrisponde la categoria di sottosuolo simico C per il primo e B per il secondo.

Figura 5.1: Profili delle velocità di taglio dei sondaggi S2, S4, S7 ed S8 da prove Down Hole

Per la caratterizzazione in esame, considerata la distribuzione delle velocità con la profondità, si è adottata come rappresentativa la categoria di sottosuolo B che ai sensi delle NTC2018, Tab. 3.2. Il viene così descritta:

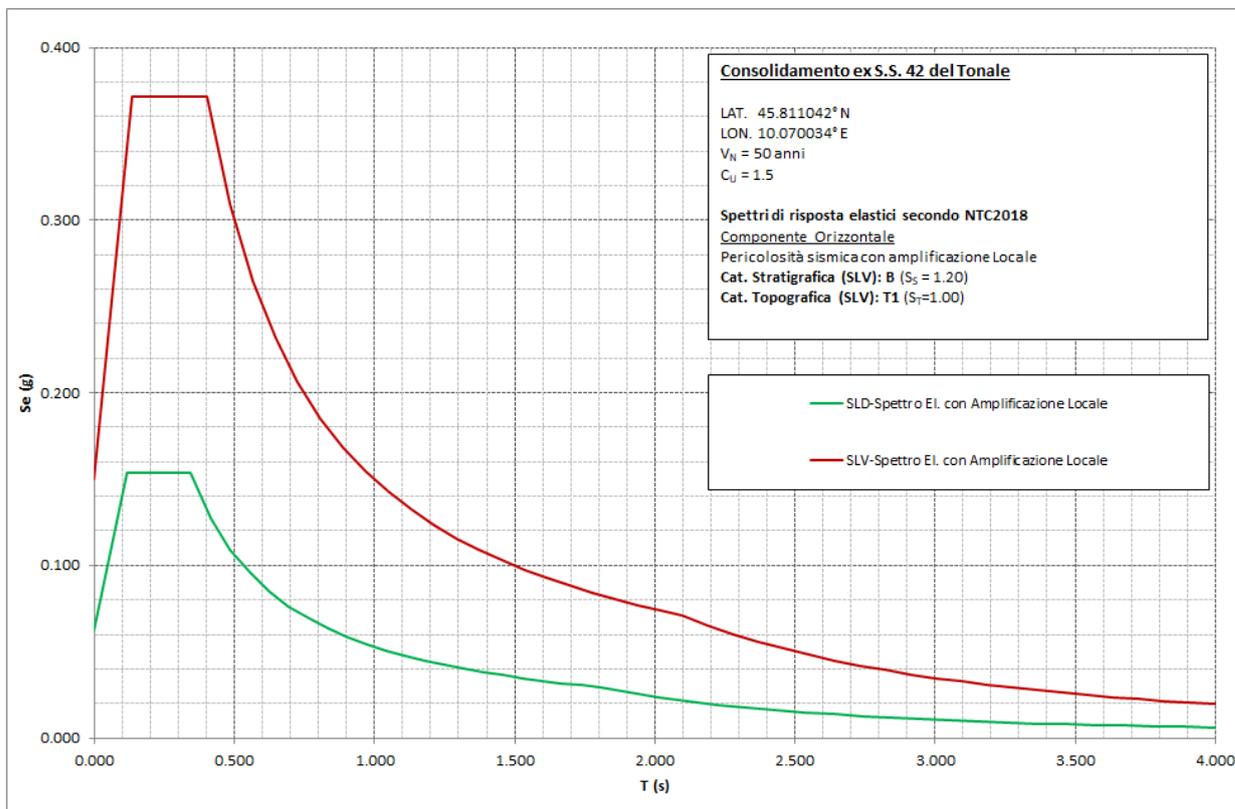
Gli spettri di progetto elastici all'SLD e all'SLV, definiti in accordo alle NTC2018 sia per la componente orizzontale che per quella verticale del sisma sono riportati da **Figura 5.2** e **Figura 5.3**.

Figura 5.2: Spettri elastici di progetto – Componente Orizzontale

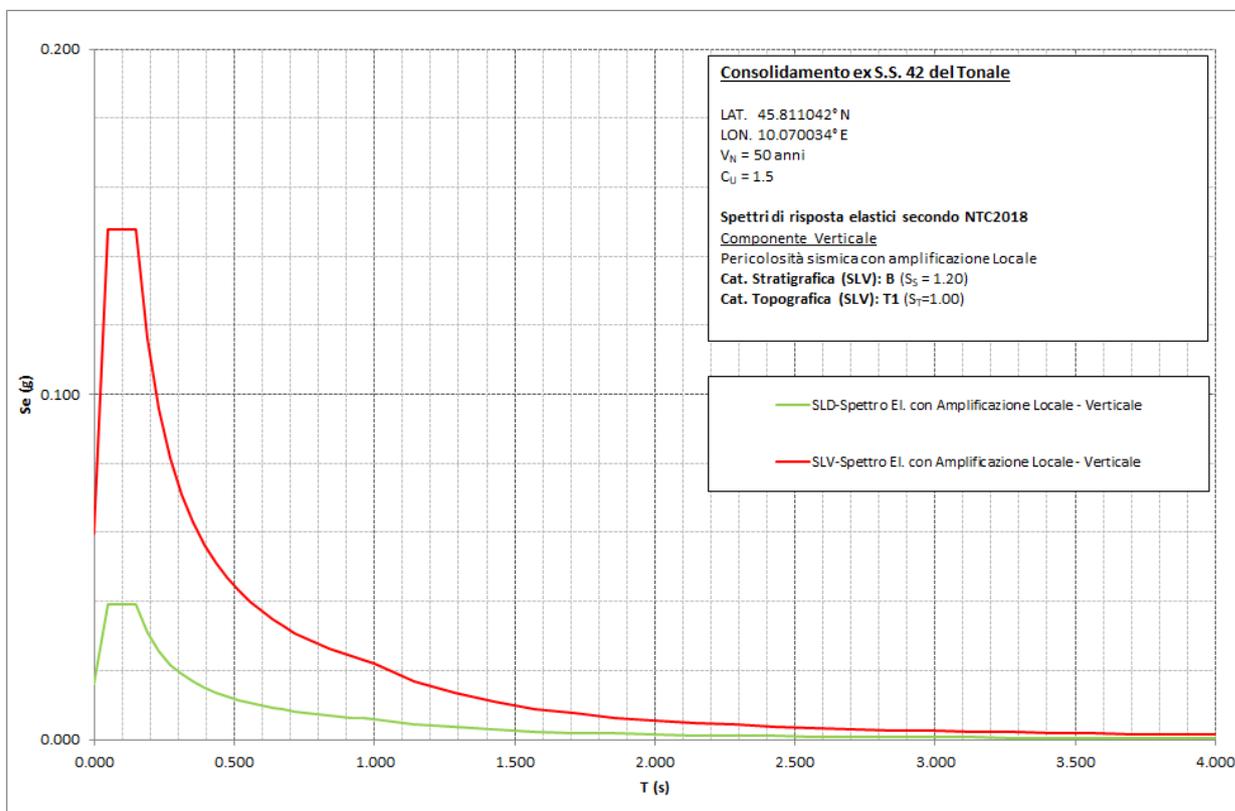
Figura 5.3: Spettri elastici di progetto – Componente Verticale

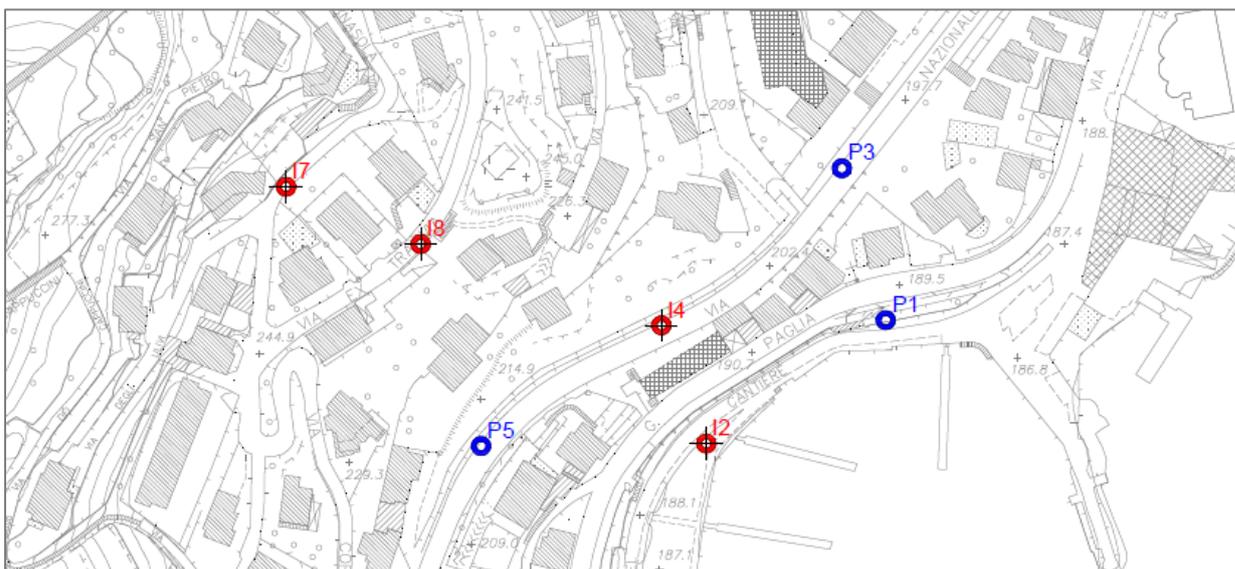
- n. 4 assi inclinometrici (I<sub>2</sub>, I<sub>4</sub>, I<sub>7</sub> ed I<sub>8</sub>) disposti lungo un allineamento che da via Cornasola (Inclinometro I<sub>7</sub> – q. 254 m s.m.) scende sino a lago (inclinometro I<sub>2</sub> - q. 188 m s.m.) circa secondo la massima pendenza del versante;
- n. 3 tubi piezometrici a tubo aperto installati uno (P<sub>1</sub>) su via del Cantiere, circa a q. 188 m s.m.) ed un secondo su via Nazionale a q. 207 m s.m. circa.
- n. 3 fessurimetri lungo la via Nazionale (F<sub>1</sub>, F<sub>2</sub> ed F<sub>3</sub>) installati a cavallo di fratture sul muro di sostegno in ca della pista pedonale
- n. 26 chiodi-caposaldo di riferimento numerati progressivamente da 101 a 126, lungo la via Nazionale con misura dei cedimenti

Figura 6.1: Ubicazione verticali inclinometri e piezometriche area di Cornasola

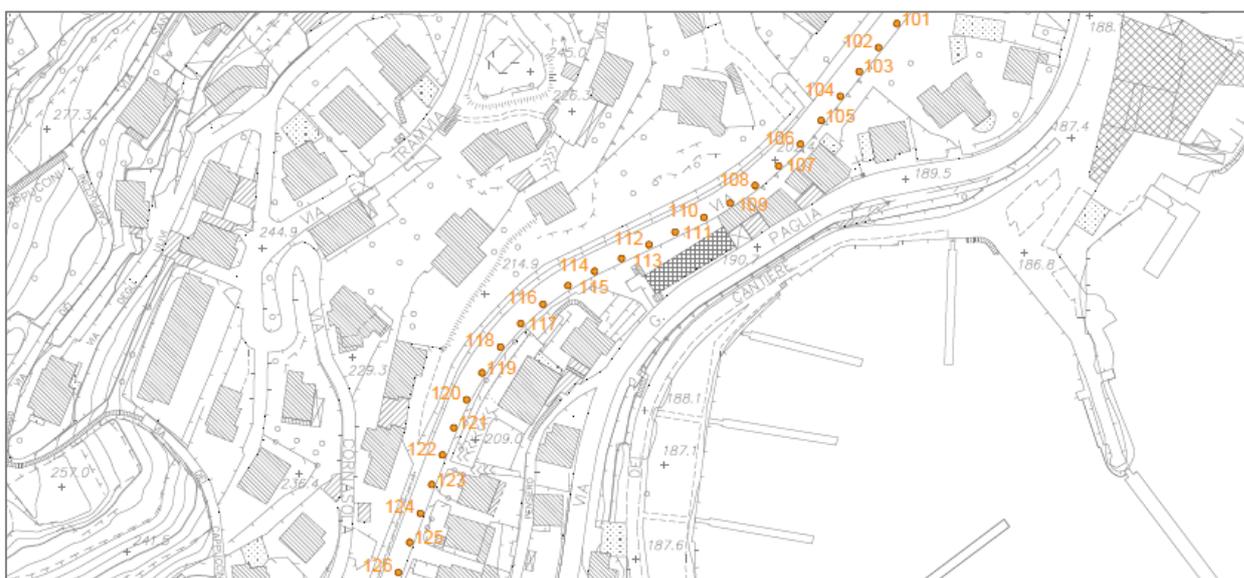
Figura 6.2: Punti di monitoraggio topografico lungo via Nazionale

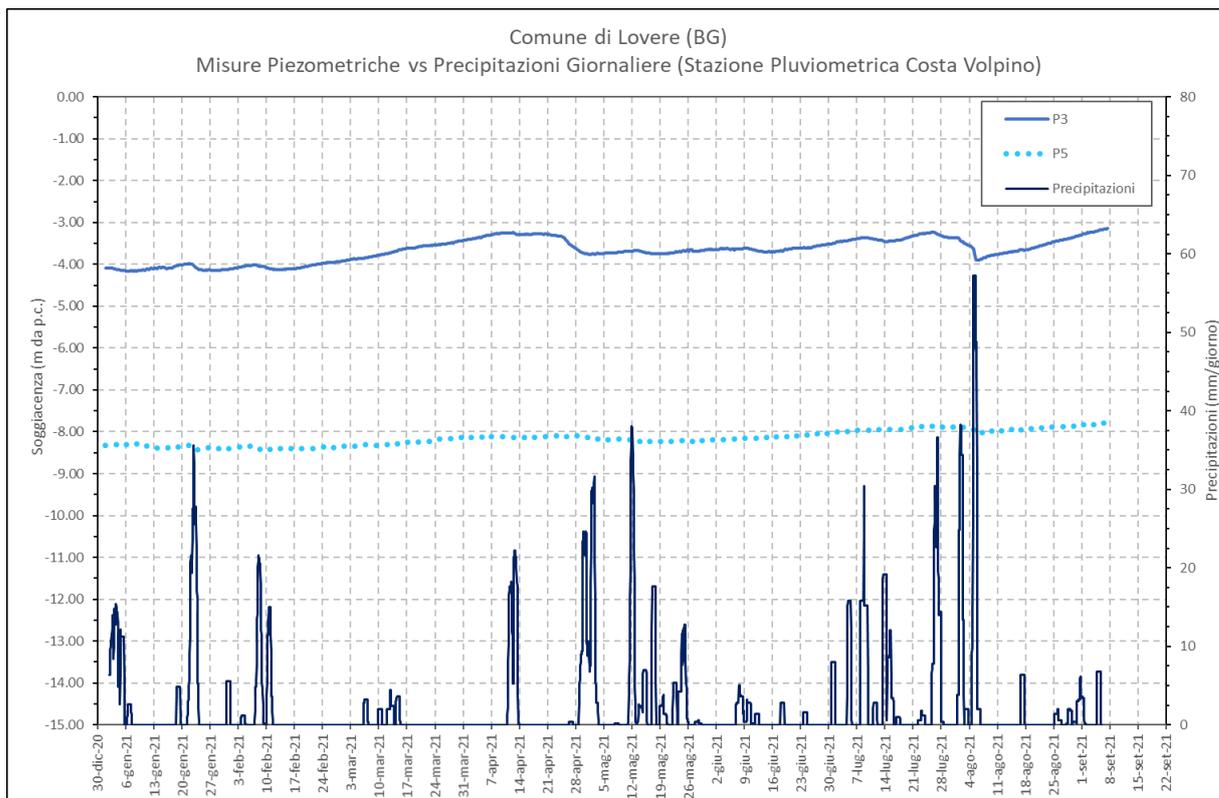
I dati misurati manualmente nelle medesime verticali piezometriche a partire dal mese di ottobre 2017 indicano valori di soggiacenza di 3.0÷4.0 m da p.c. per P3, mentre la soggiacenza risulta di circa 7.8÷8.4 m da p.c. per P5 (rif. **Figura 6.3** e **Figura 6.4**); questi valori non concordano con quelli degli anni precedenti per i quali la soggiacenza risultava di circa 11.0-12.0 m da p.c. per P3 e di circa 6.5-7.5 m da p.c. per P5.

Figura 6.3: Misure piezometriche P3 e P6 raffrontate alle precipitazioni giornaliere

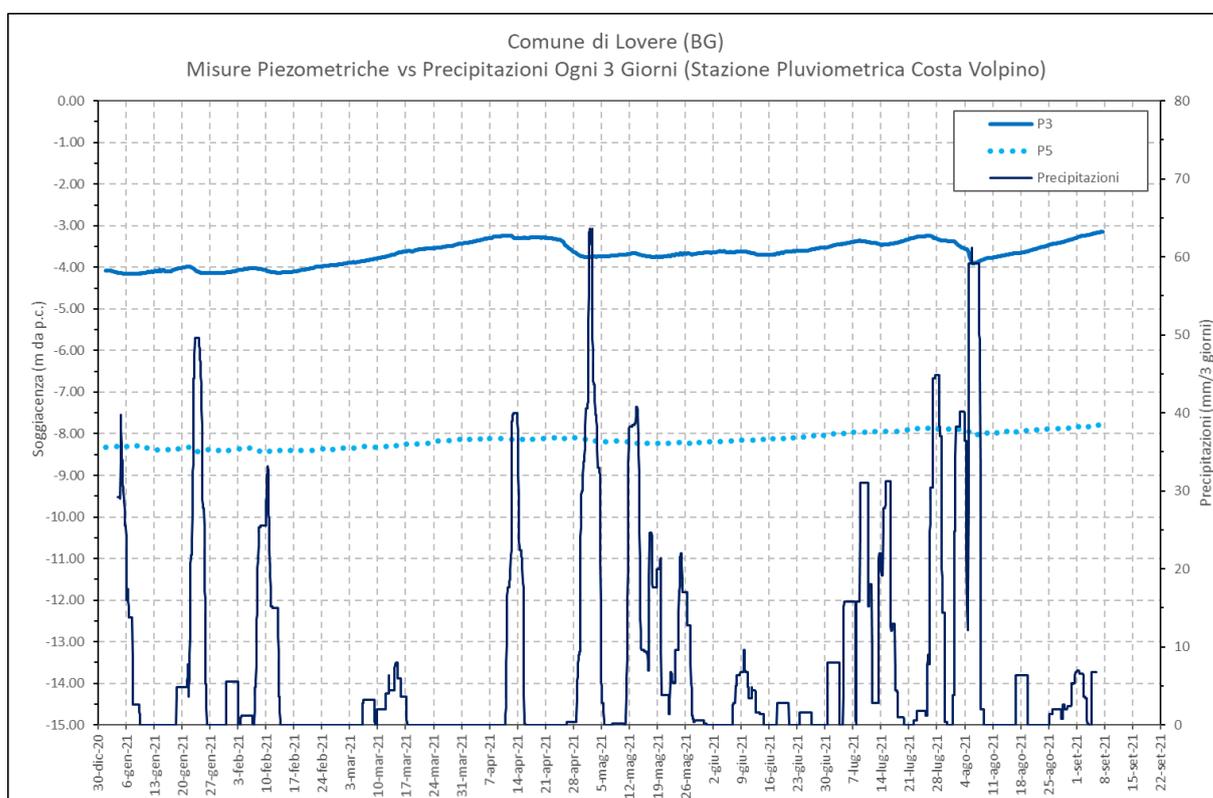
Figura 6.4: Misure piezometriche P3 e P6 raffrontate alle precipitazioni cumulate su 3 gg consecutivi

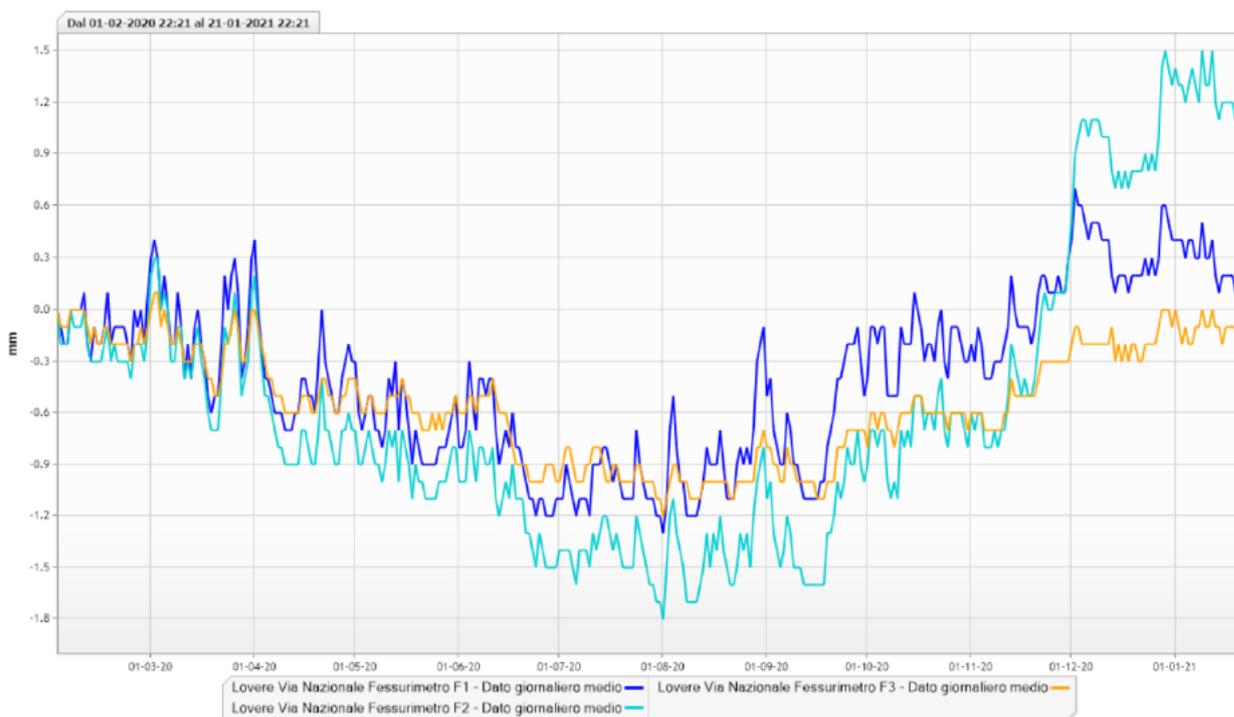
Le misure indicano che negli ultimi mesi il trend deformativo per tutti i tre sensori risulta di lieve entità e con valori che rimangono entro il limite di +/- 2 mm riferibile alle variazioni termiche stagionali, indicando al momento una stasi nel processo deformativo che ha causato le fessurazioni nelle strutture.

Nel grafico di **Figura 6.5** è riportato l'andamento delle misure nel periodo febbraio 2020 – gennaio 2021.

Figura 6.5: Grafico misure distometriche dei fessurimetri installati lungo via Nazionale.

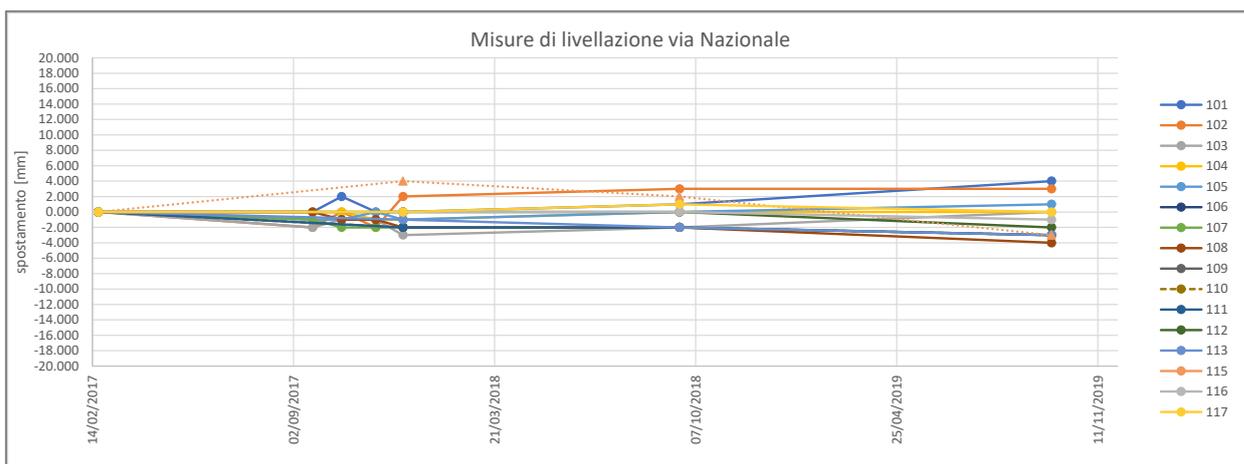
Le misure effettuate indicano spostamenti verticali massimi da inizio letture pari a circa 4 mm in gran parte accumulati nel primo anno di letture; successivamente gli spostamenti, sia positivi che negativi, sono sempre risultati inferiori a 2 mm cumulati negli ultimi due anni di misure. In ogni caso si tratta di scostamenti millimetrici che rientrano ampiamente nel range dell'errore strumentale e che vengono fatti risalire dallo stesso topografo che esegue le misure, ad errori strumentali insiti nel sistema.

Figura 6.6: Misure di livellazione lungo la via Nazionale
