INTERVENTI DI MITIGAZIONE DEL RISCHIO IDROGEOLOGICO NELL'AREA A GRAVE RISCHIO EX L.267/98  
CHE INTERESSA IL CENTRO ABITATO DI LOVERE CON PARTICOLARE RIFERIMENTO ALLA ZONA DI VIA  
CORNASOLA - VIA NAZIONALE - VIA DANTE

COMUNE DI LOVERE  
PROVINCIA DI BERGAMO

# PROGETTO DEFINITIVO

Relazione di caratterizzazione geotecnica e sismica

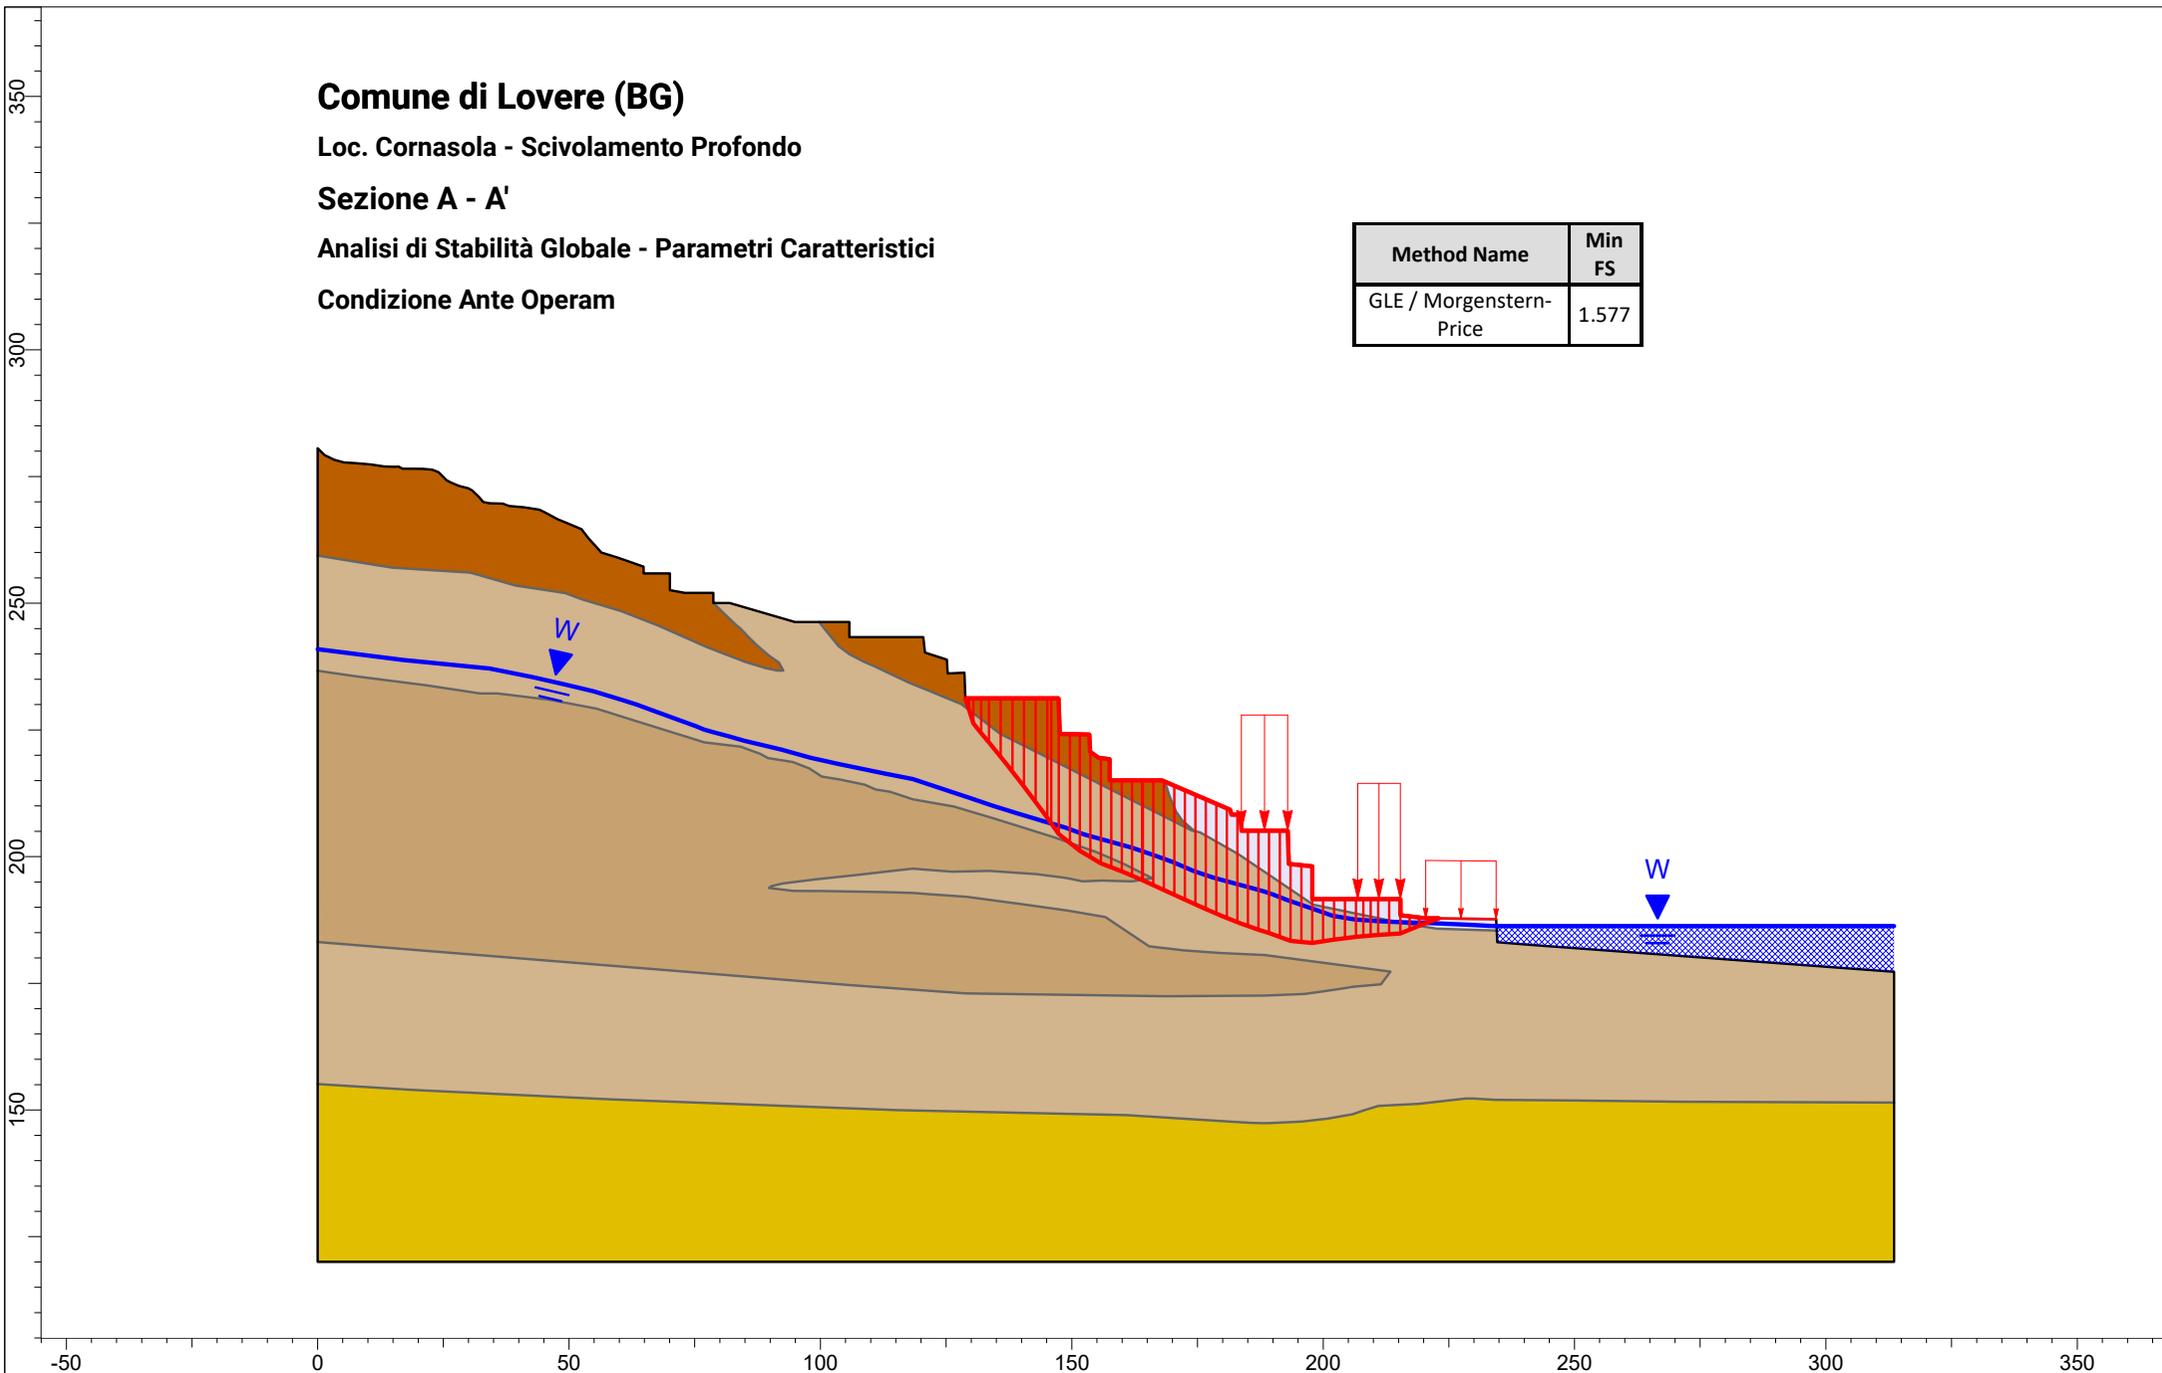
Condizione Ante Operam

Method Name	Min FS
GLE / Morgenstern-Price	1.577

Commessa:	363 - Mitigazione rischio idrogeologico - Lovere (BG)		
	Tipo di analisi:	Analisi di Stabilità Globale - Ante Operam		
	Eseguita da:	Nigro G.	Società:	Studio Griffini S.r.l.
	Data:	12 ottobre 2021	File:	Loc. Cornasola - Scivolamento Profondo

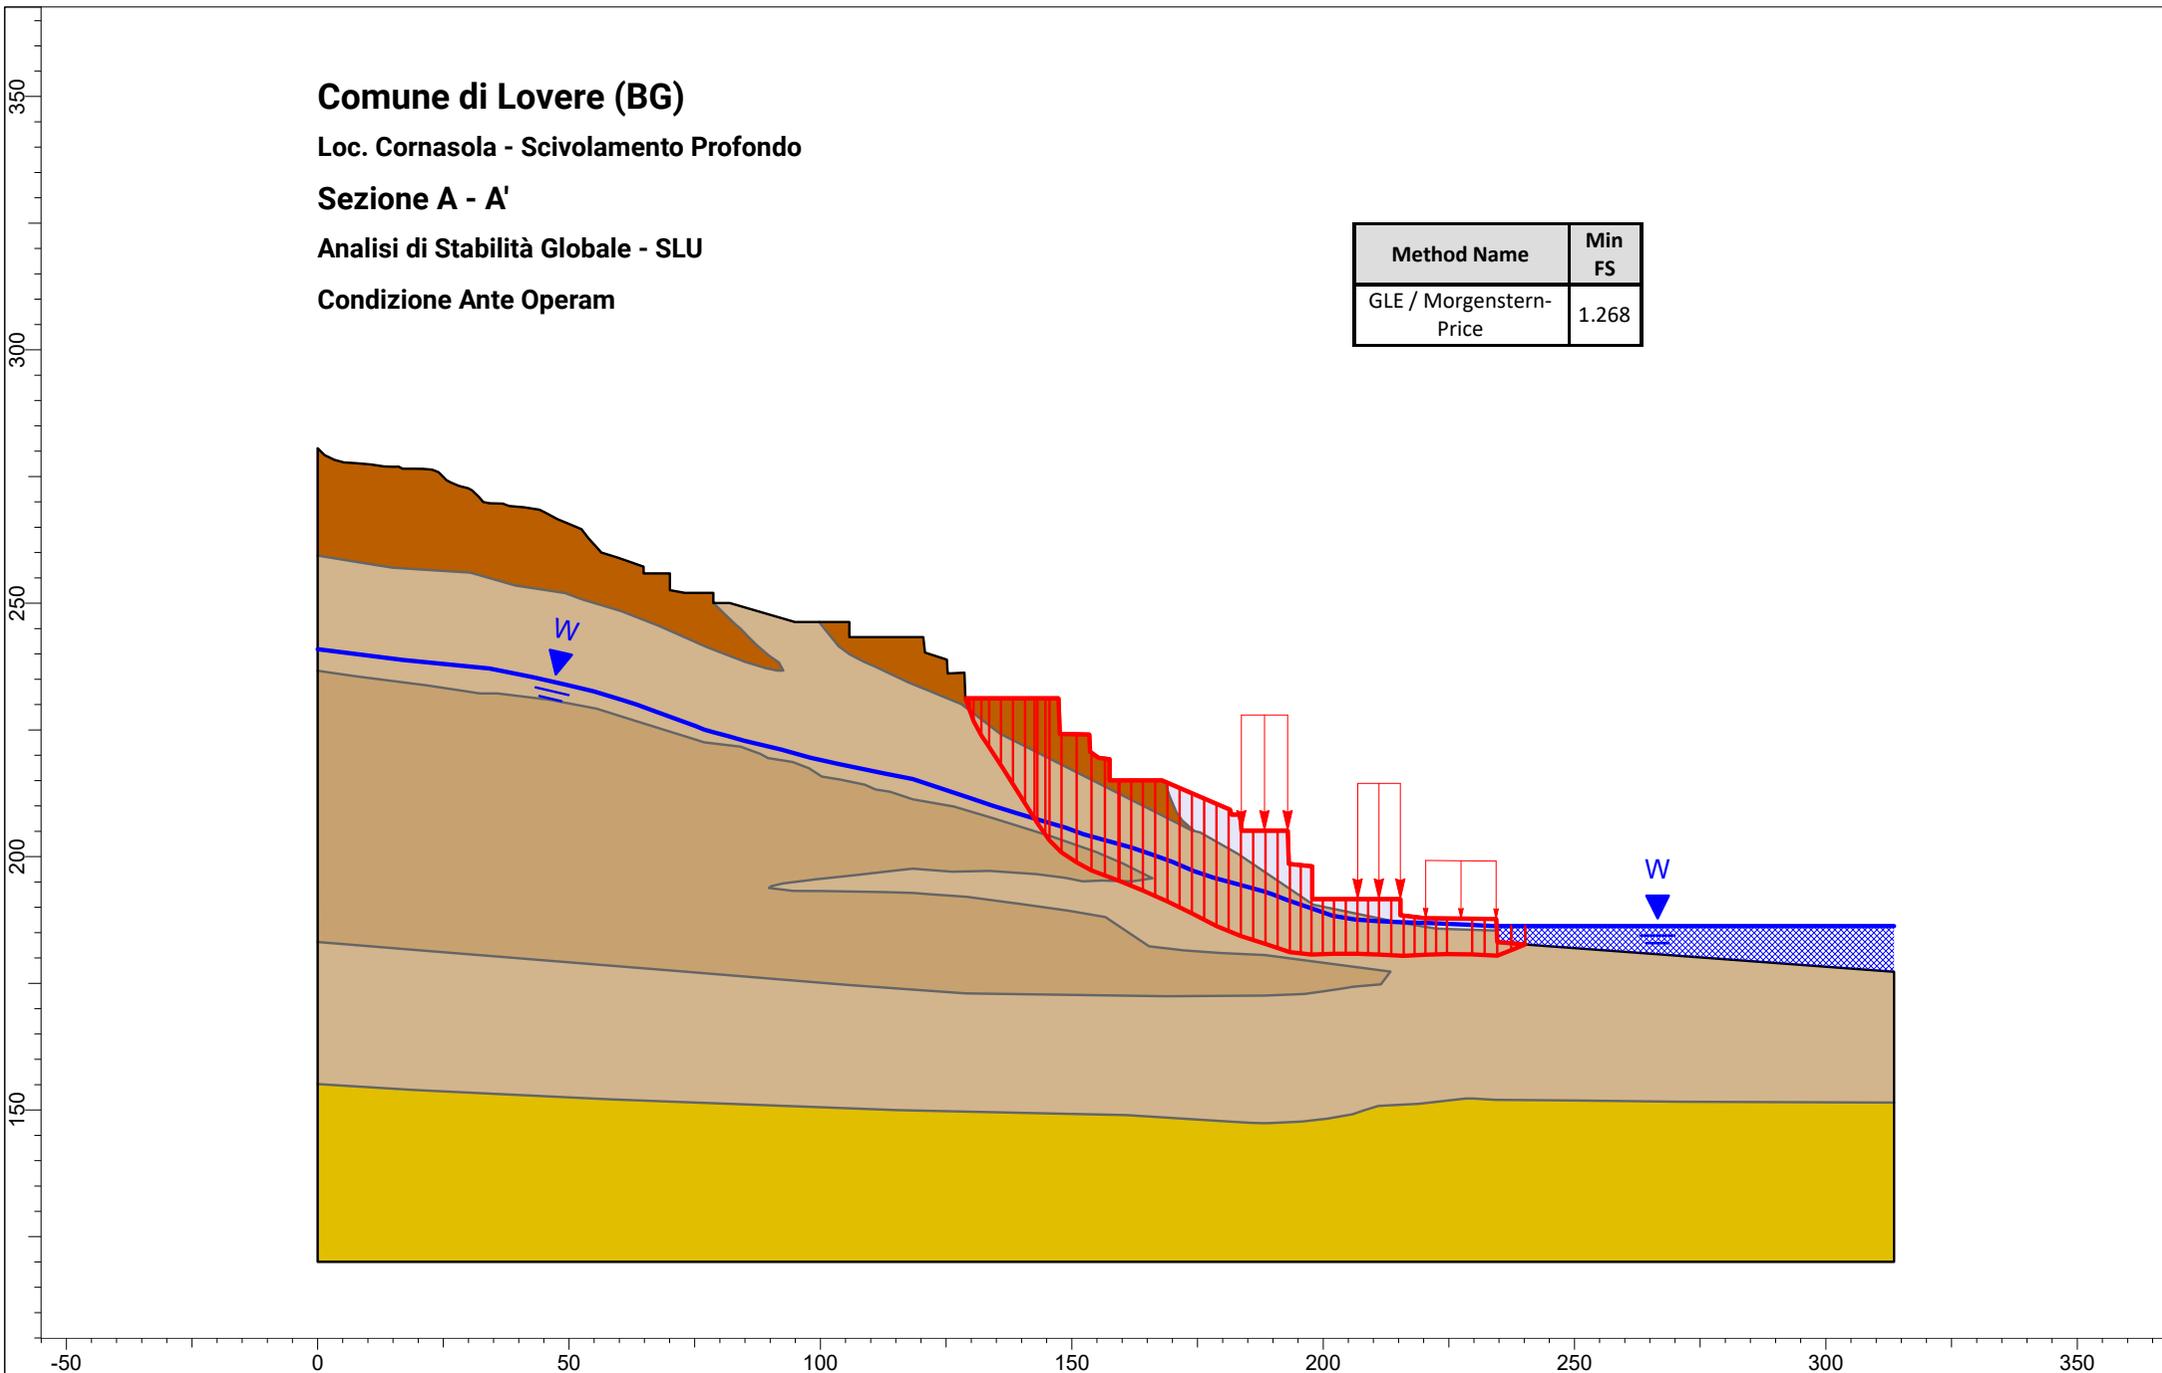
Condizione Ante Operam

Method Name	Min FS
GLE / Morgenstern-Price	1.268

Commessa:	363 - Mitigazione rischio idrogeologico - Lovere (BG)		
	Tipo di analisi:	Analisi di Stabilità Globale - Ante Operam		
	Eseguita da:	Nigro G.	Società:	Studio Griffini S.r.l.
	Data:	12 ottobre 2021	File:	Loc. Cornasola - Scivolamento Profondo

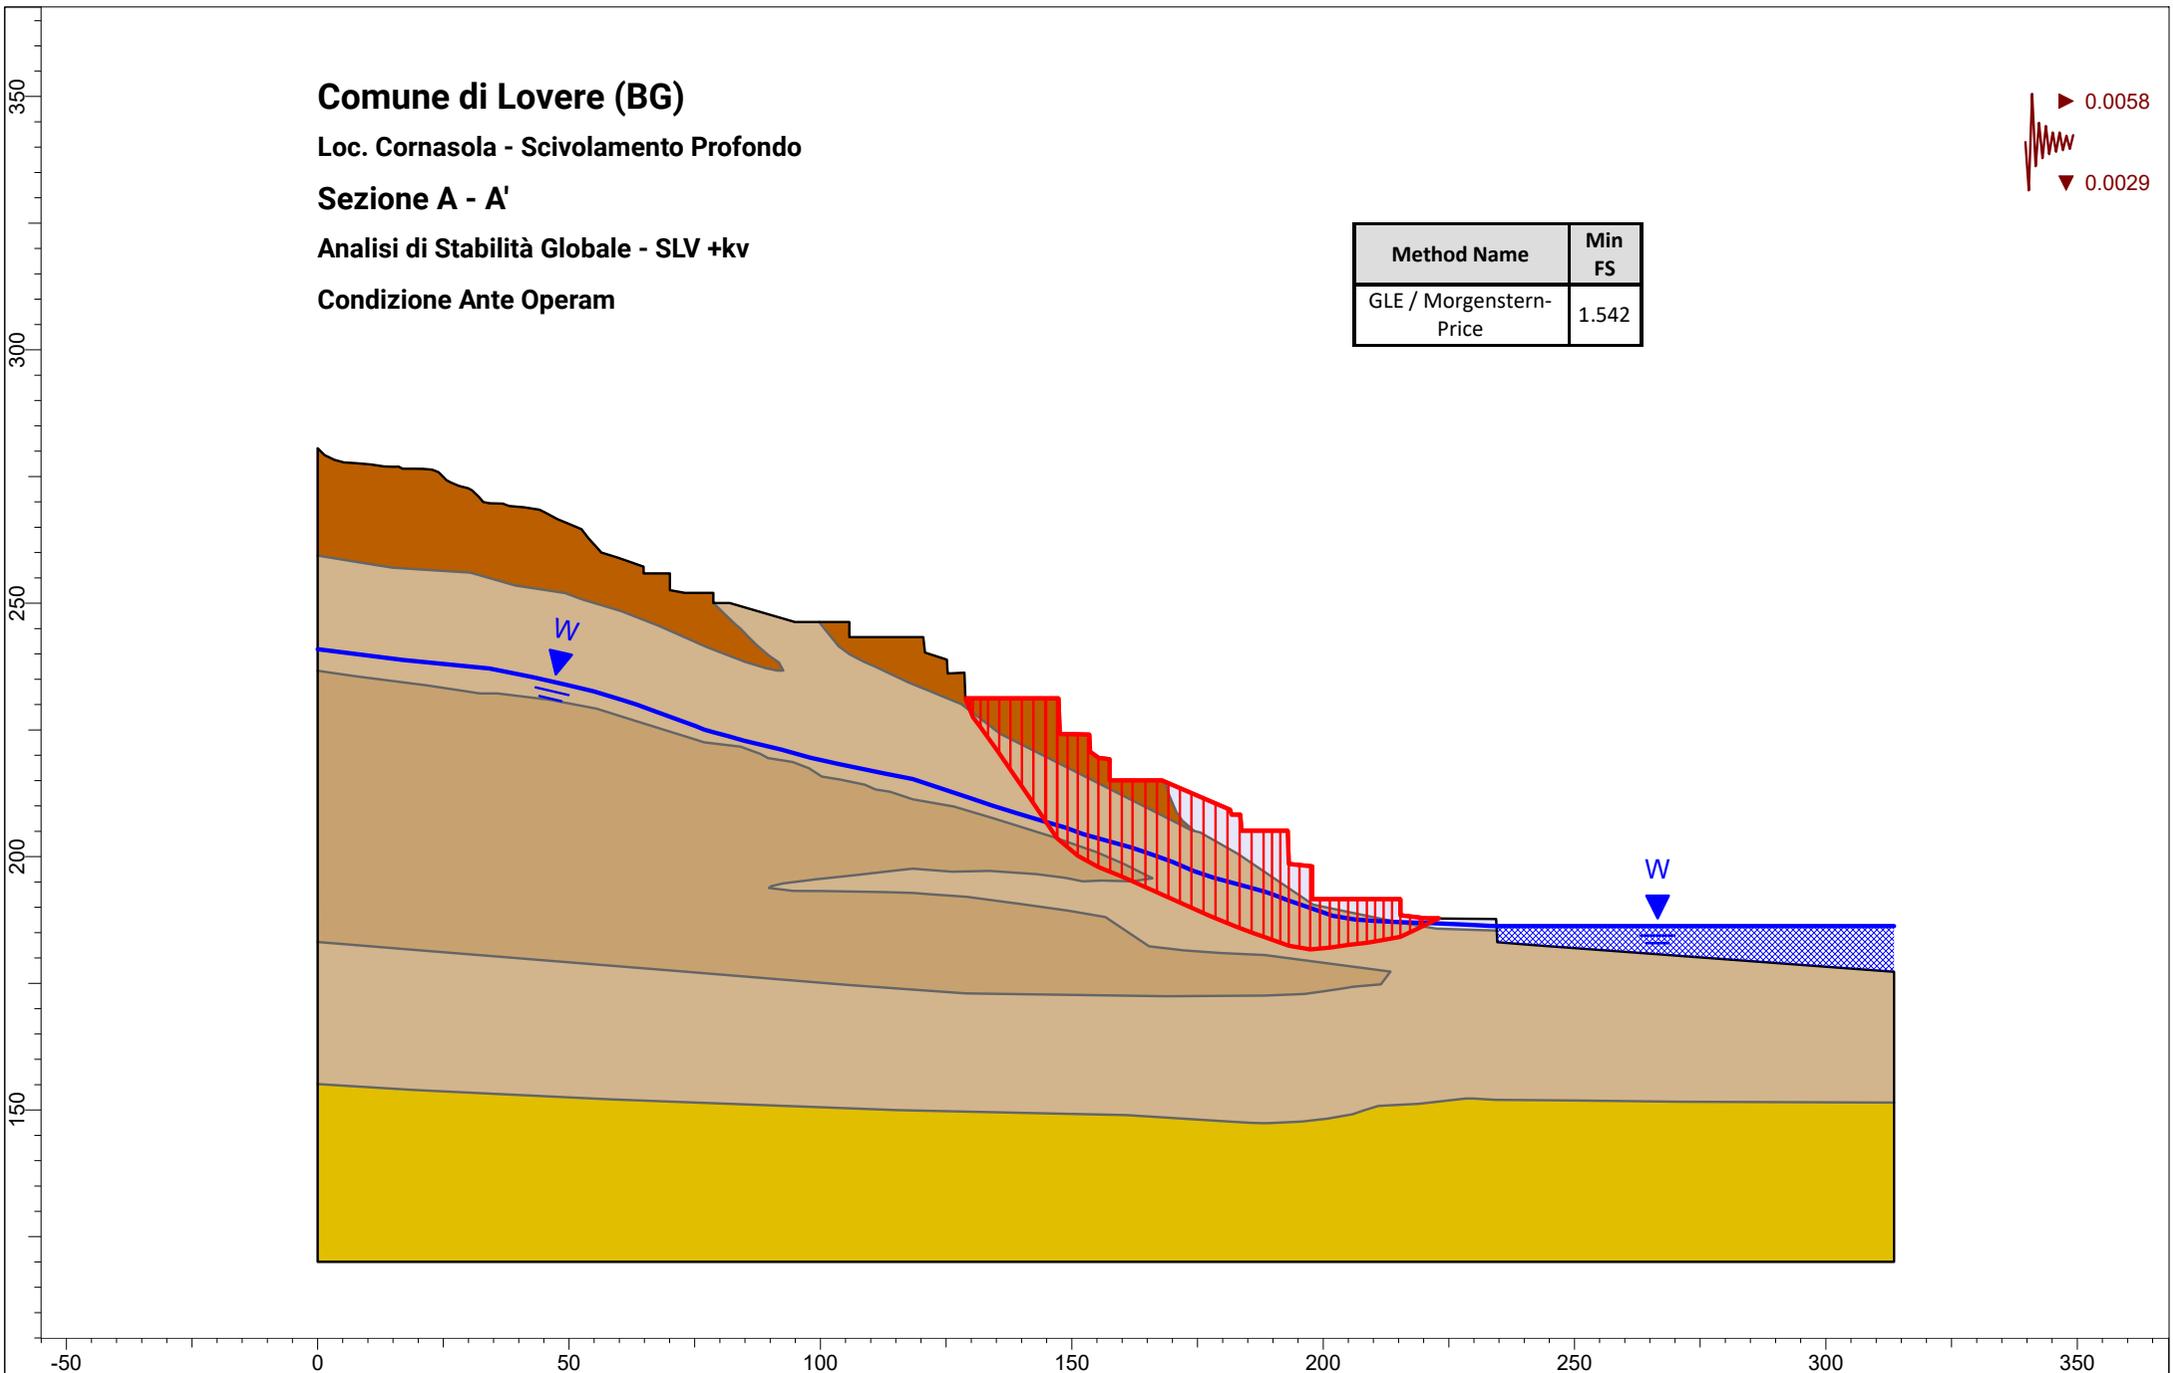
Condizione Ante Operam

Method Name	Min FS
GLE / Morgenstern-Price	1.542

Studio Griffini S.R.L.	Commessa:	363 - Mitigazione rischio idrogeologico - Lovere (BG)	
	Tipo di analisi:	Analisi di Stabilità Globale - Ante Operam	
	Eseguita da:	Nigro G.	Società: Studio Griffini S.r.l.
	Data:	12 ottobre 2021	File: Loc. Cornasola - Scivolamento Profondo

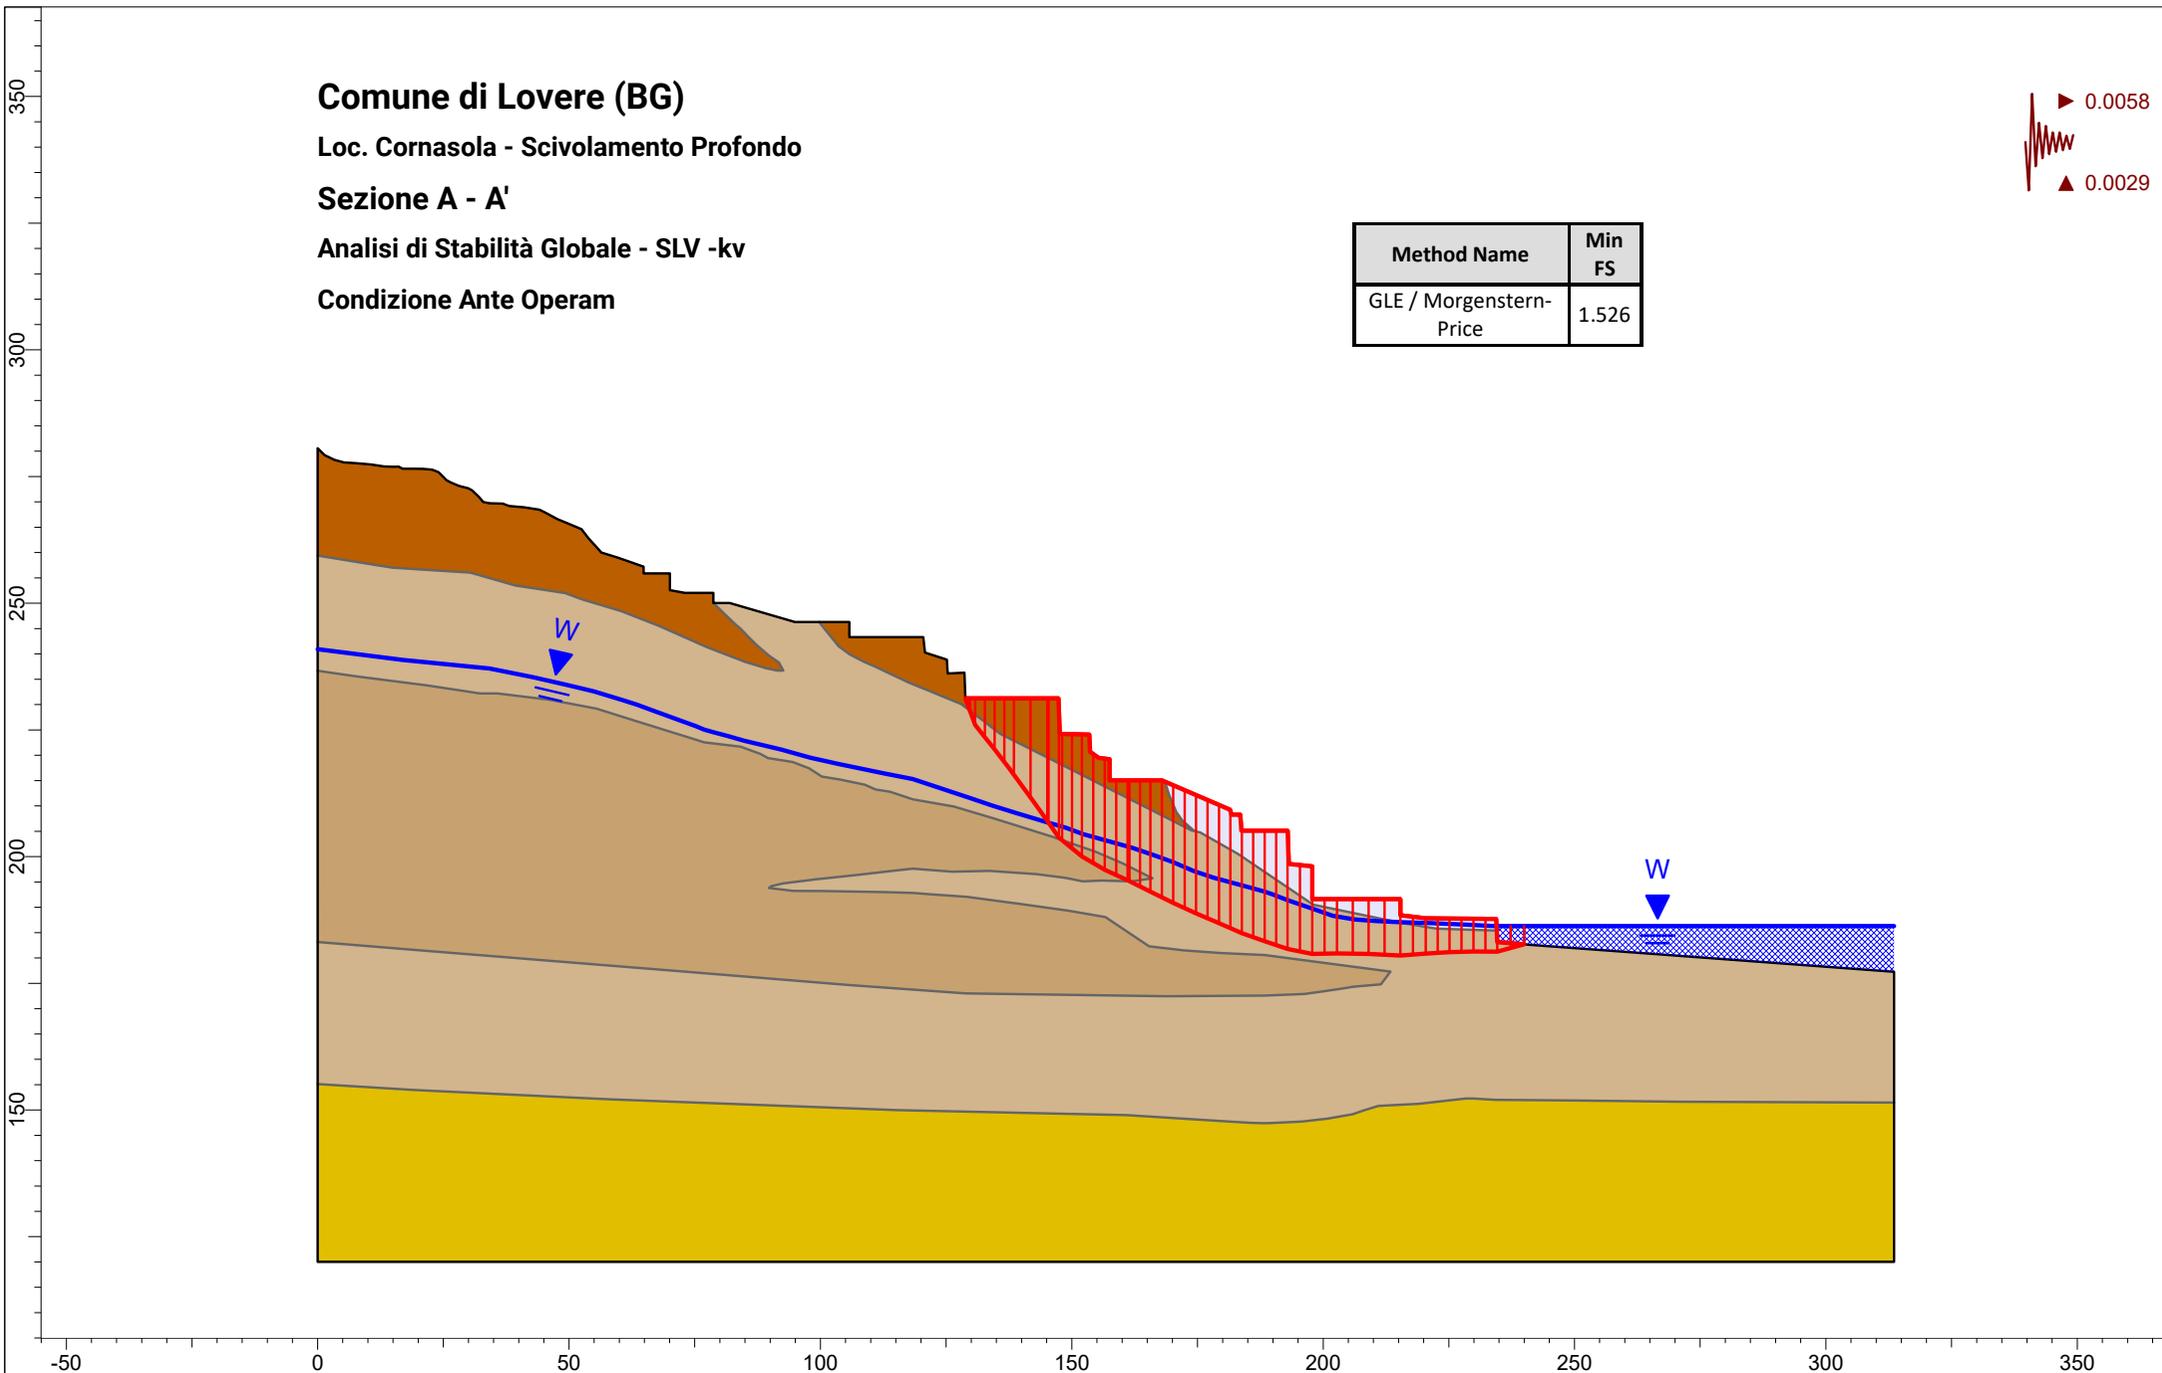
Condizione Ante Operam

Method Name	Min FS
GLE / Morgenstern-Price	1.526

Studio Griffini S.R.L.	Commessa:	363 - Mitigazione rischio idrogeologico - Lovere (BG)		
	Tipo di analisi:	Analisi di Stabilità Globale - Ante Operam		
	Eseguita da:	Nigro G.	Società:	Studio Griffini S.r.l.
	Data:	12 ottobre 2021	File:	Loc. Cornasola - Scivolamento Profondo

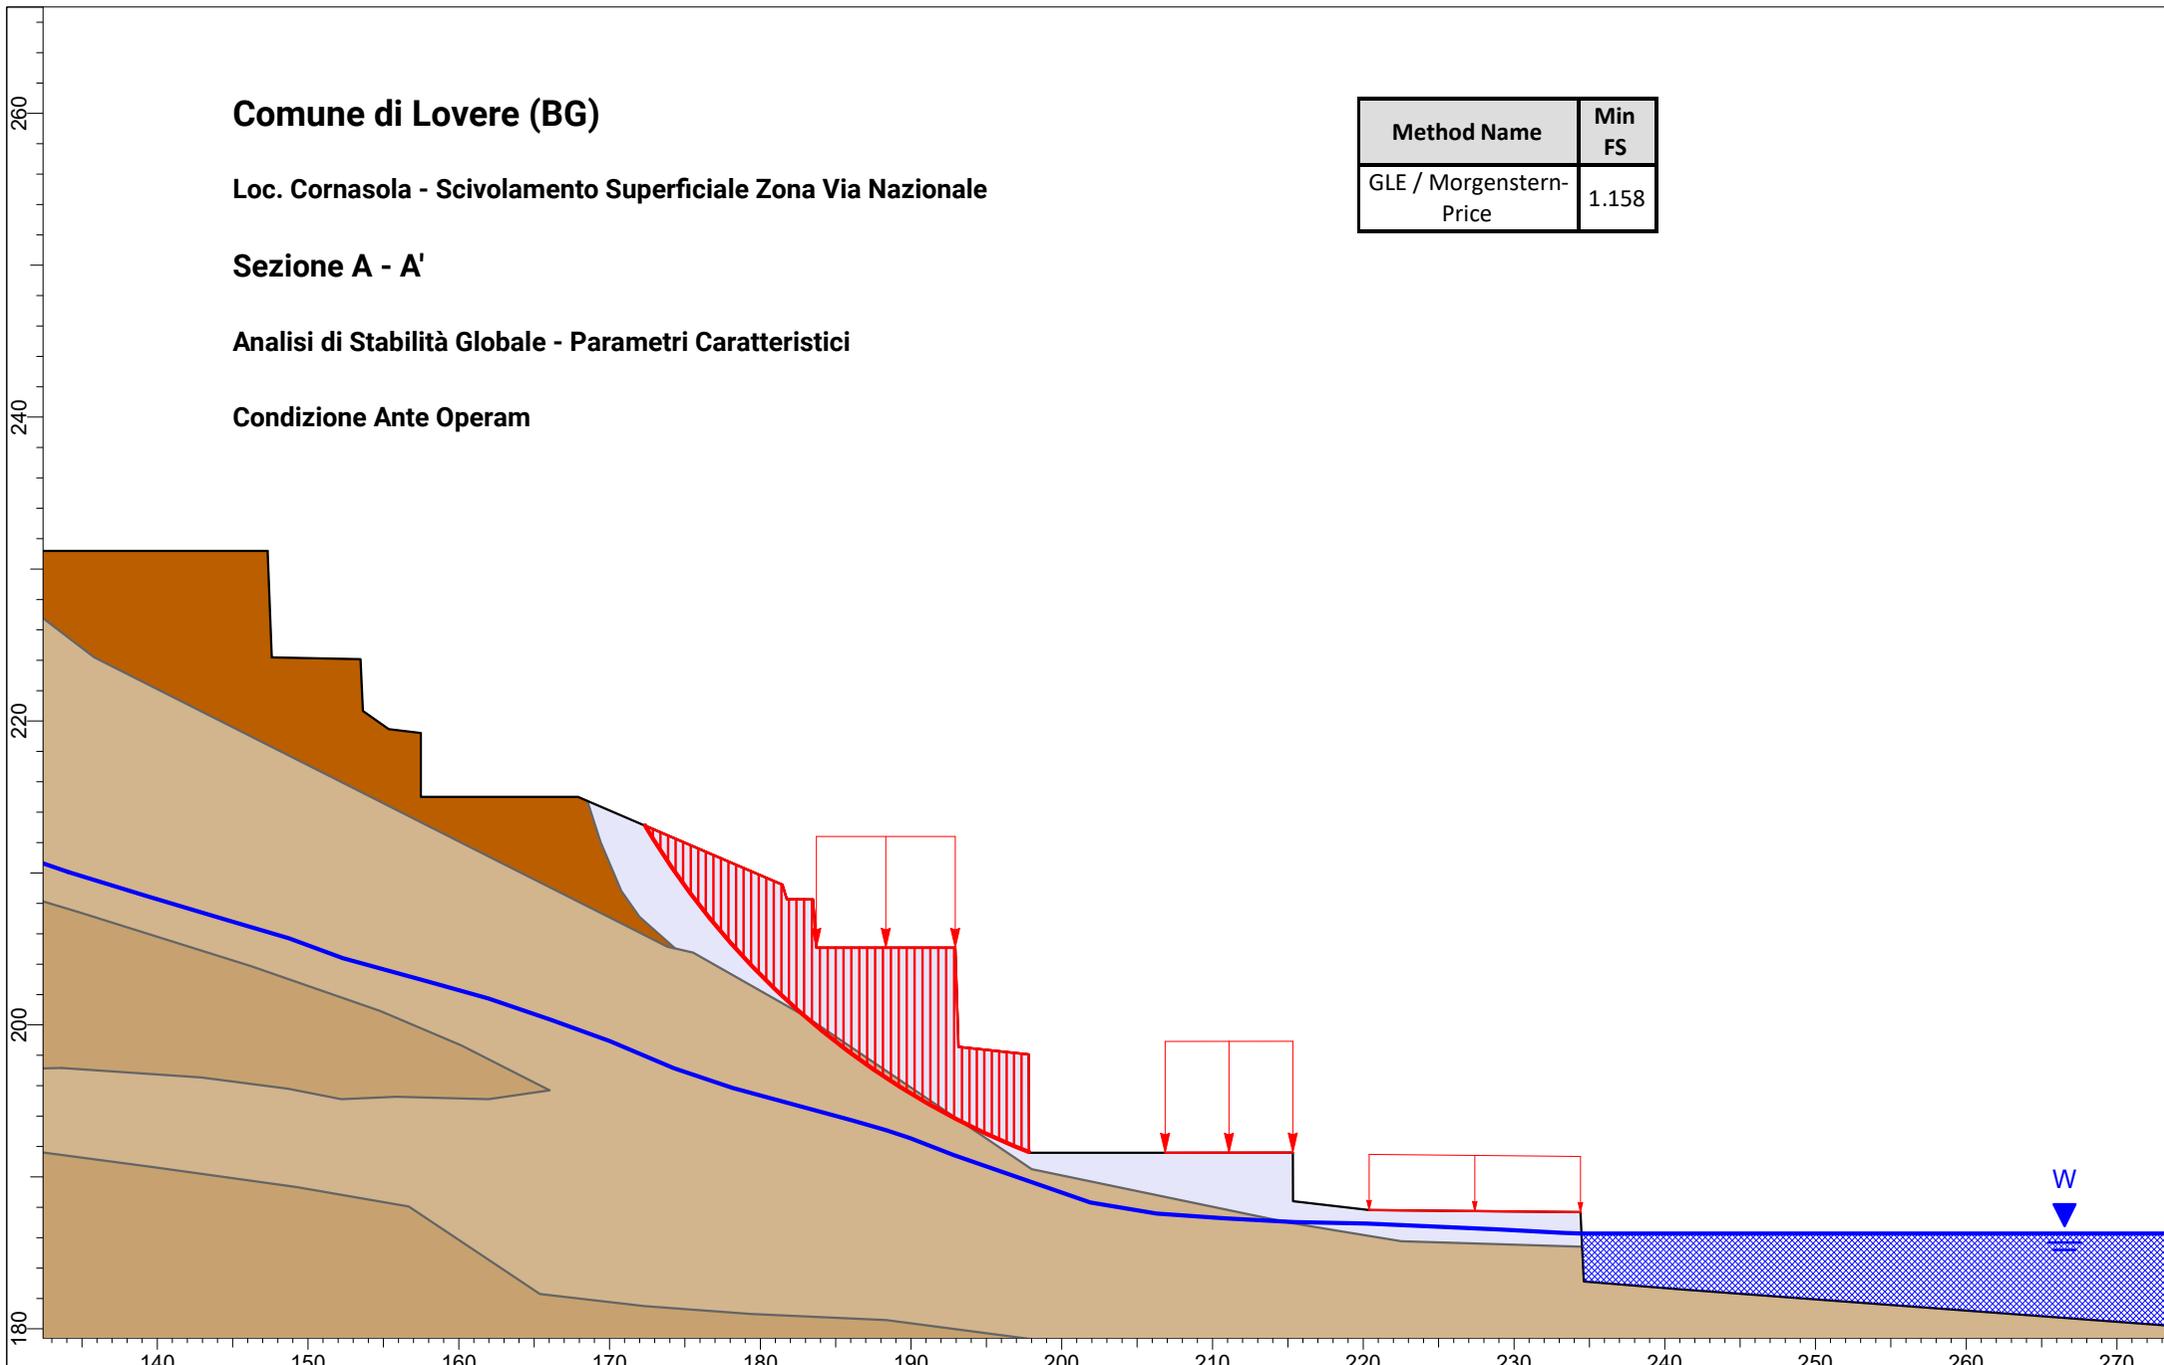
Method Name	Min FS
GLE / Morgenstern-Price	1.158

SLIDEINTERPRET 9.019 Studio Griffini S.R.L.	Commessa:	363 - Mitigazione rischio idrogeologico - Lovere (BG)		
	Tipo di analisi:	Analisi di Stabilità Globale - Ante Operam		
	Eseguita da:	Nigro G.	Società:	Studio Griffini S.r.l.
	Data:	12 ottobre 2021	File:	Loc. Cornasola - Scivolamento Superficiale Zona Via Nazionale

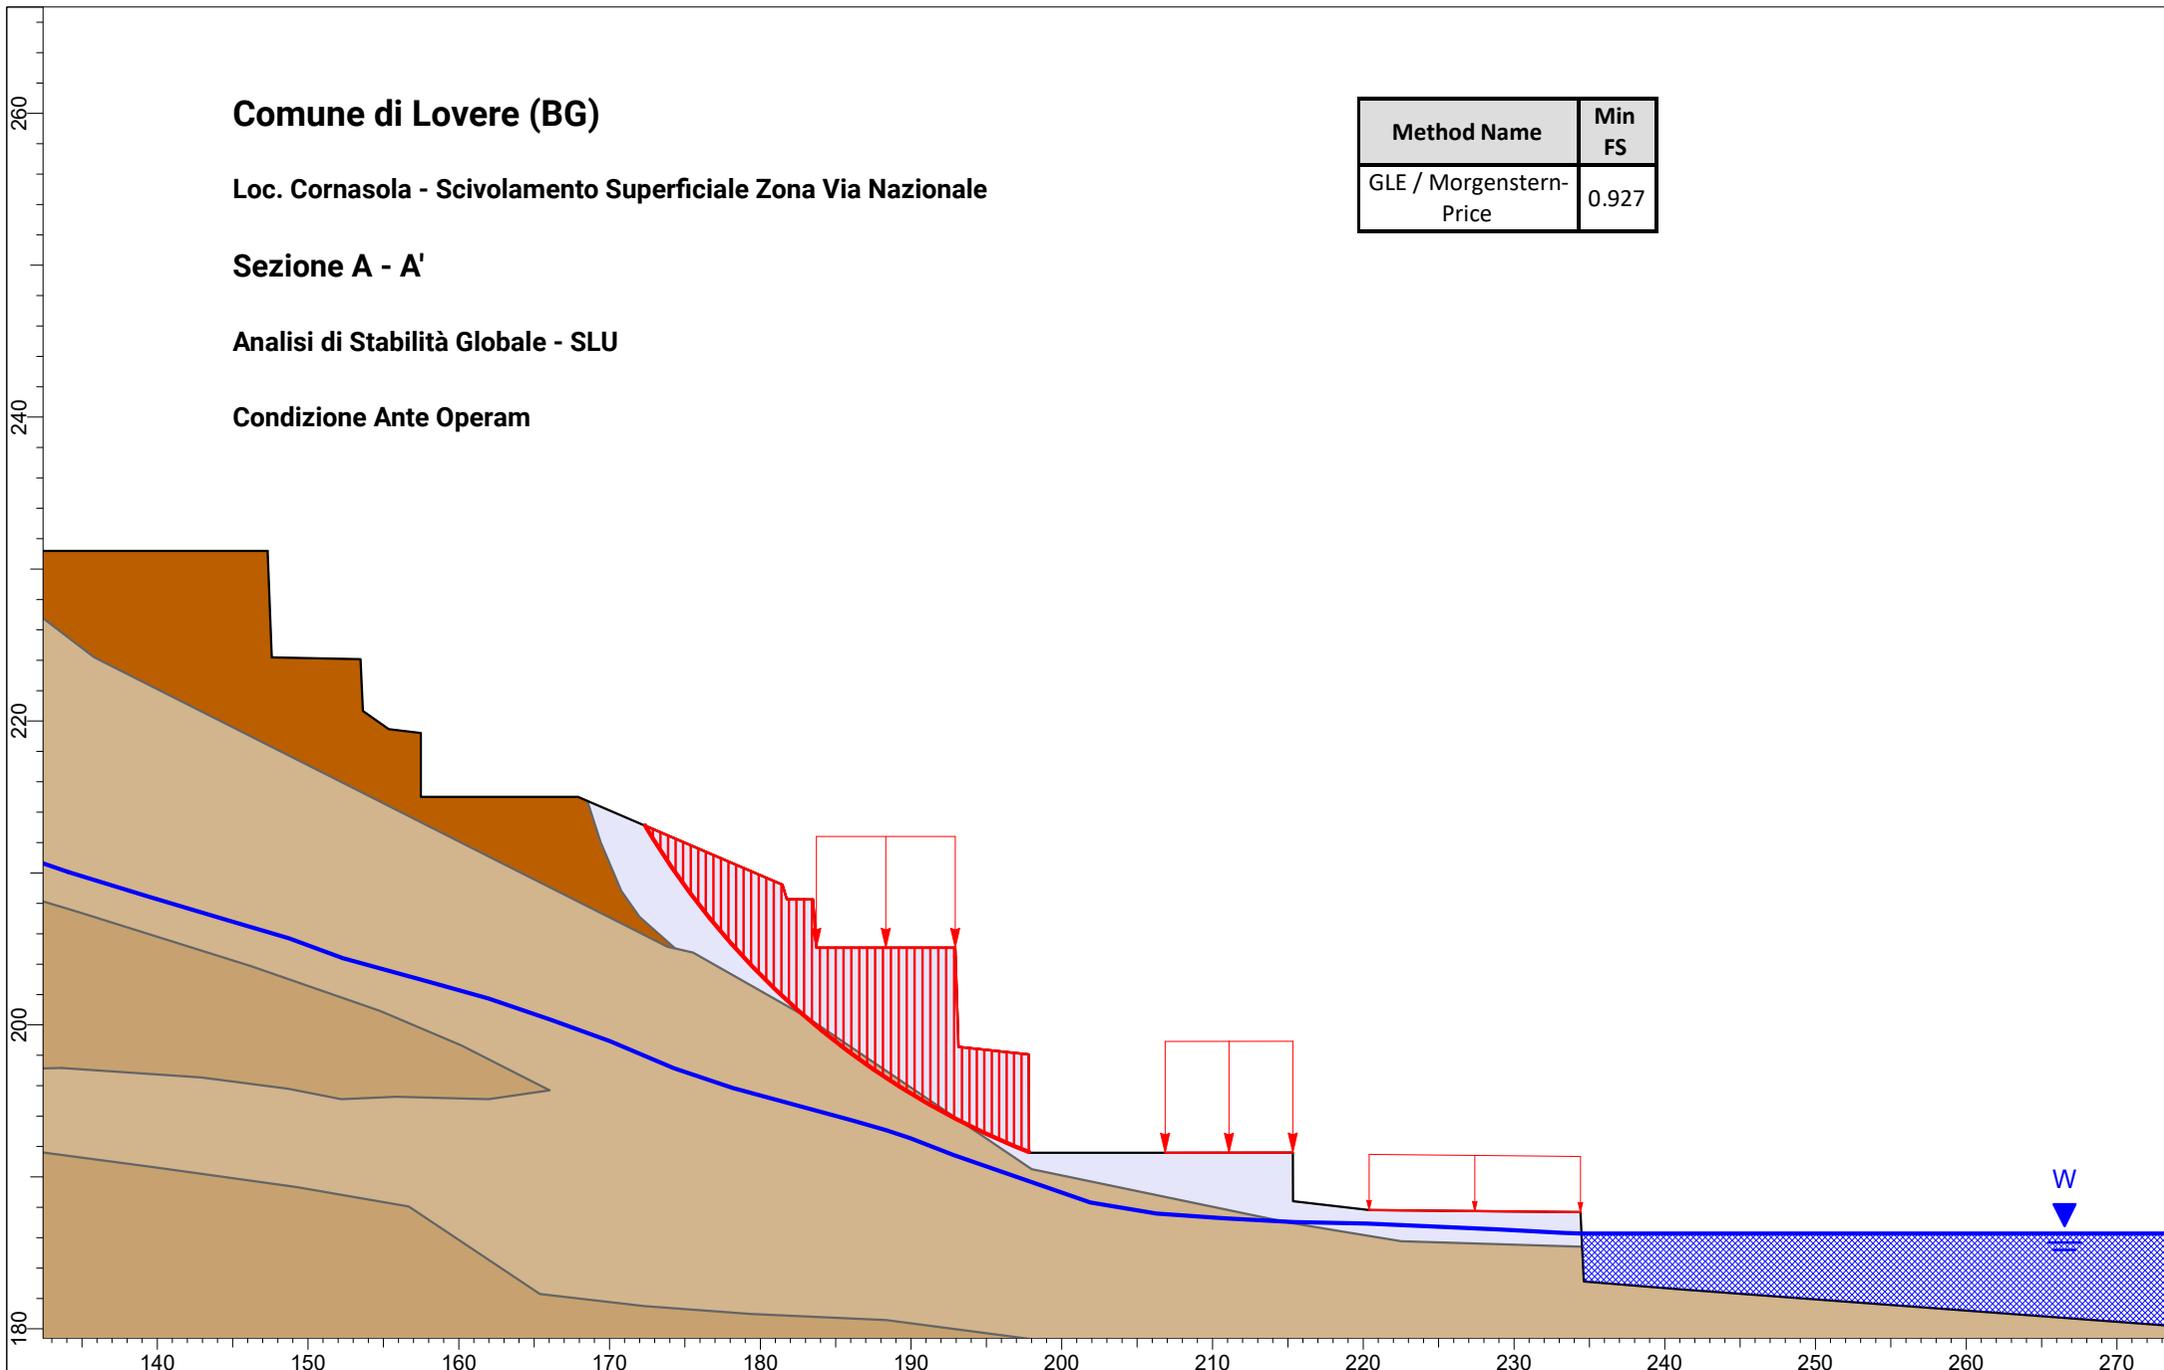
Method Name	Min FS
GLE / Morgenstern-Price	0.927

SLIDEINTERPRET 9.019 Studio Griffini S.R.L.	Commessa:	363 - Mitigazione rischio idrogeologico - Lovere (BG)		
	Tipo di analisi:	Analisi di Stabilità Globale - Ante Operam		
	Eseguita da:	Nigro G.	Società:	Studio Griffini S.r.l.
	Data:	12 ottobre 2021	File:	Loc. Cornasola - Scivolamento Superficiale Zona Via Nazionale

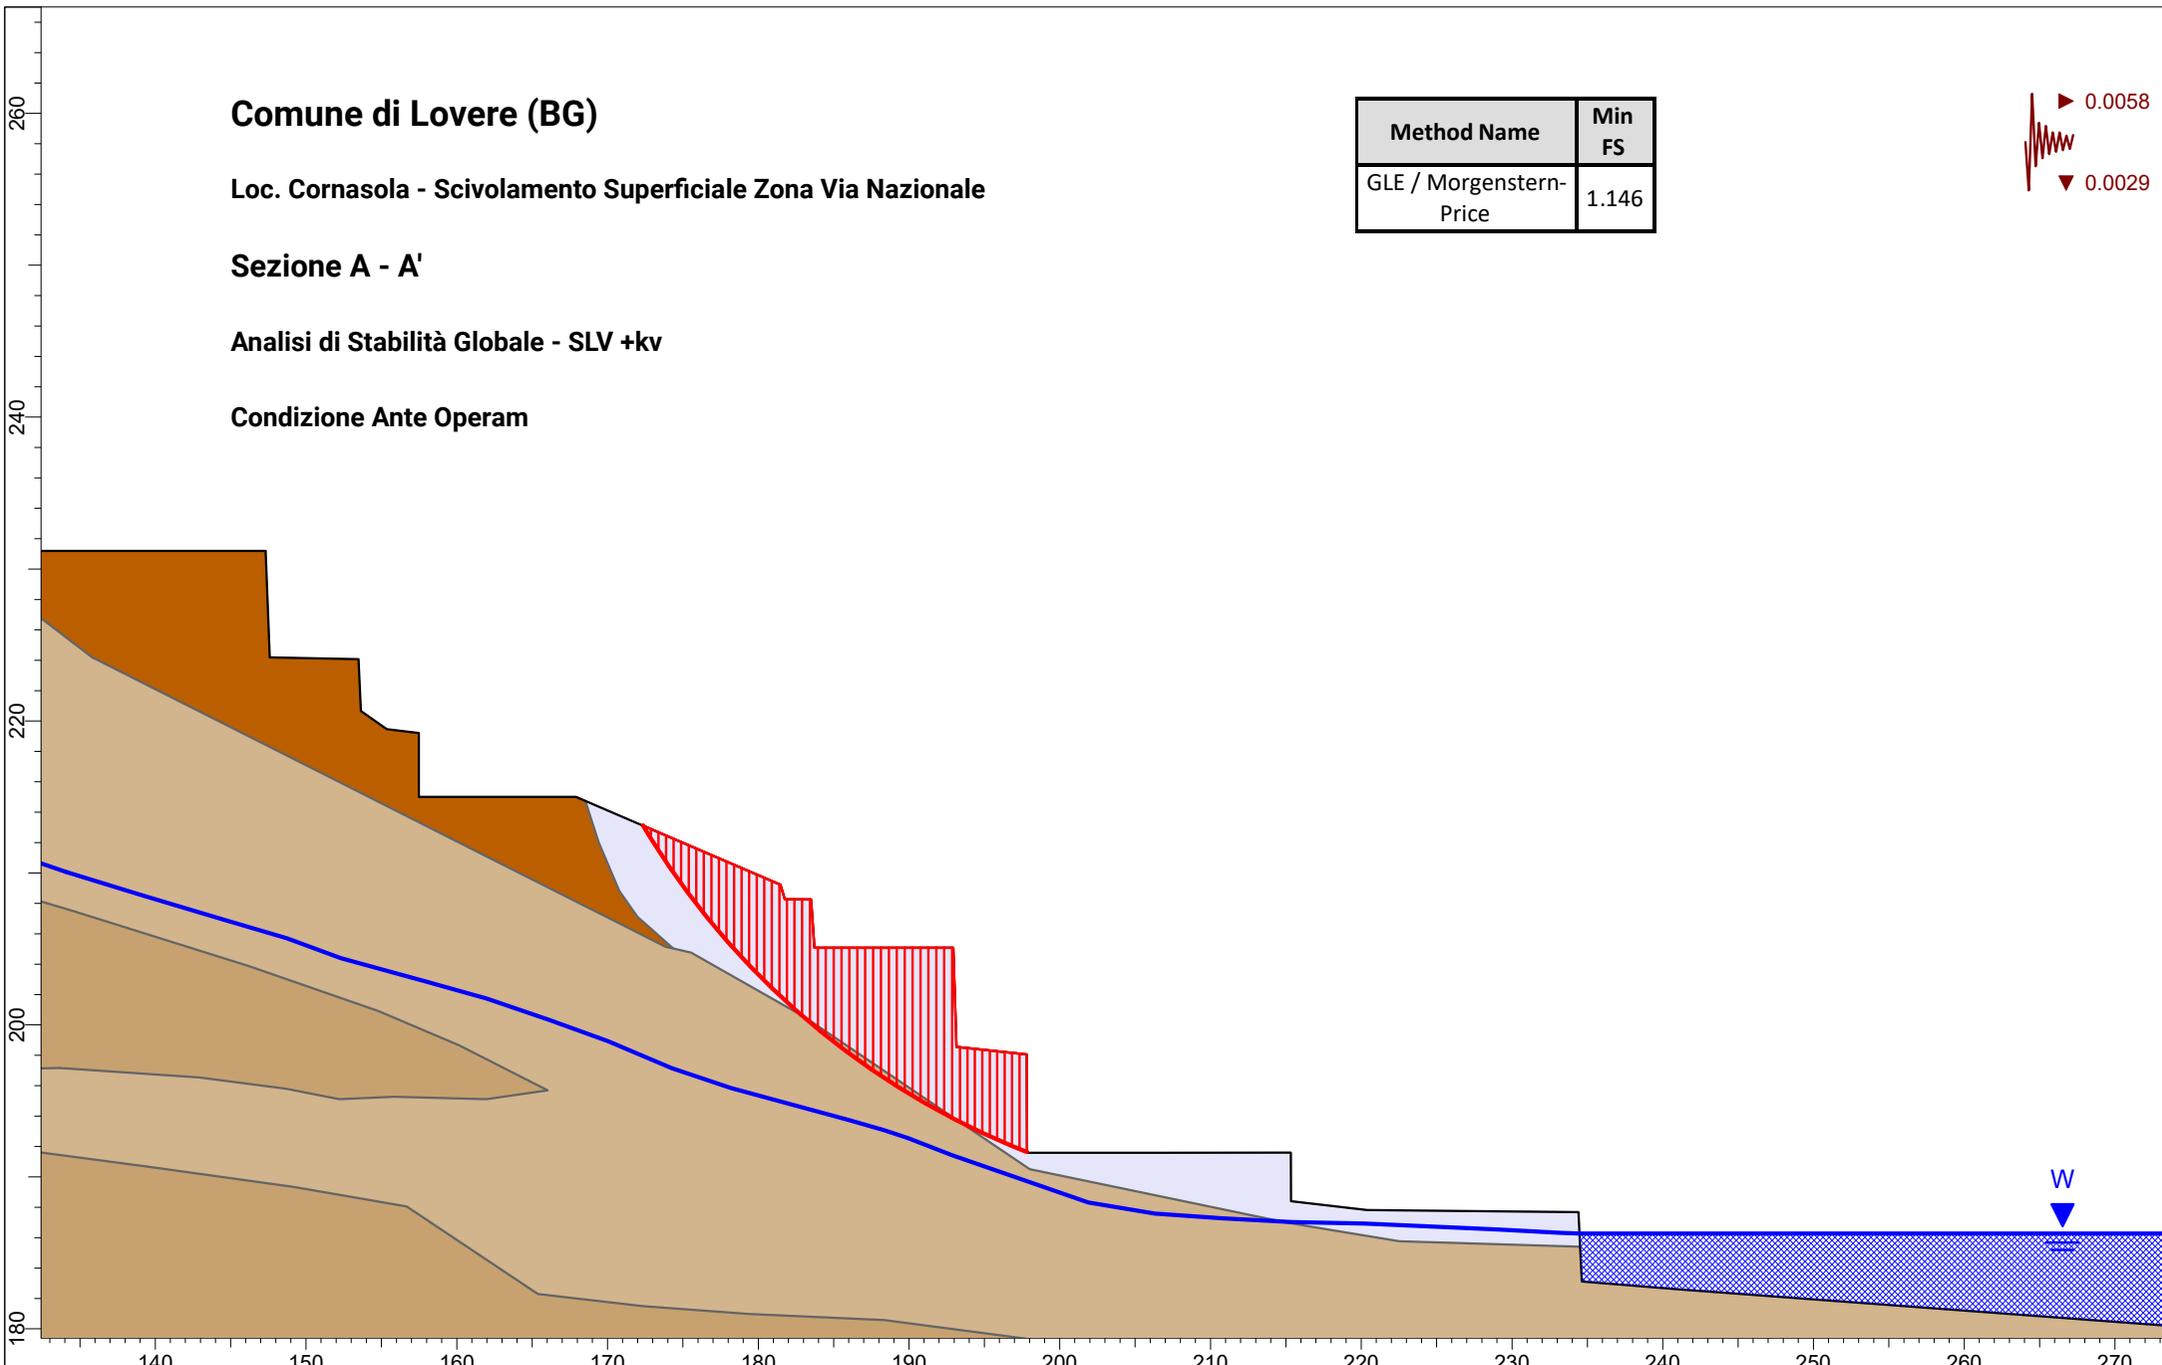
Method Name	Min FS
GLE / Morgenstern-Price	1.146

Commessa:	363 - Mitigazione rischio idrogeologico - Lovere (BG)		
	Tipo di analisi:	Analisi di Stabilità Globale - Ante Operam		
	Eseguita da:	Nigro G.	Società:	Studio Griffini S.r.l.
	Data:	12 ottobre 2021	File:	Loc. Cornasola - Scivolamento Superficiale Zona Via Nazionale
