INTERVENTI DI MITIGAZIONE DEL RISCHIO IDROGEOLOGICO NELL'AREA A GRAVE RISCHIO EX L.267/98  
CHE INTERESSA IL CENTRO ABITATO DI LOVERE CON PARTICOLARE RIFERIMENTO ALLA ZONA DI VIA  
CORNASOLA - VIA NAZIONALE - VIA DANTE

COMUNE DI LOVERE  
PROVINCIA DI BERGAMO

# PROGETTO DEFINITIVO

Relazione di caratterizzazione geotecnica e sismica

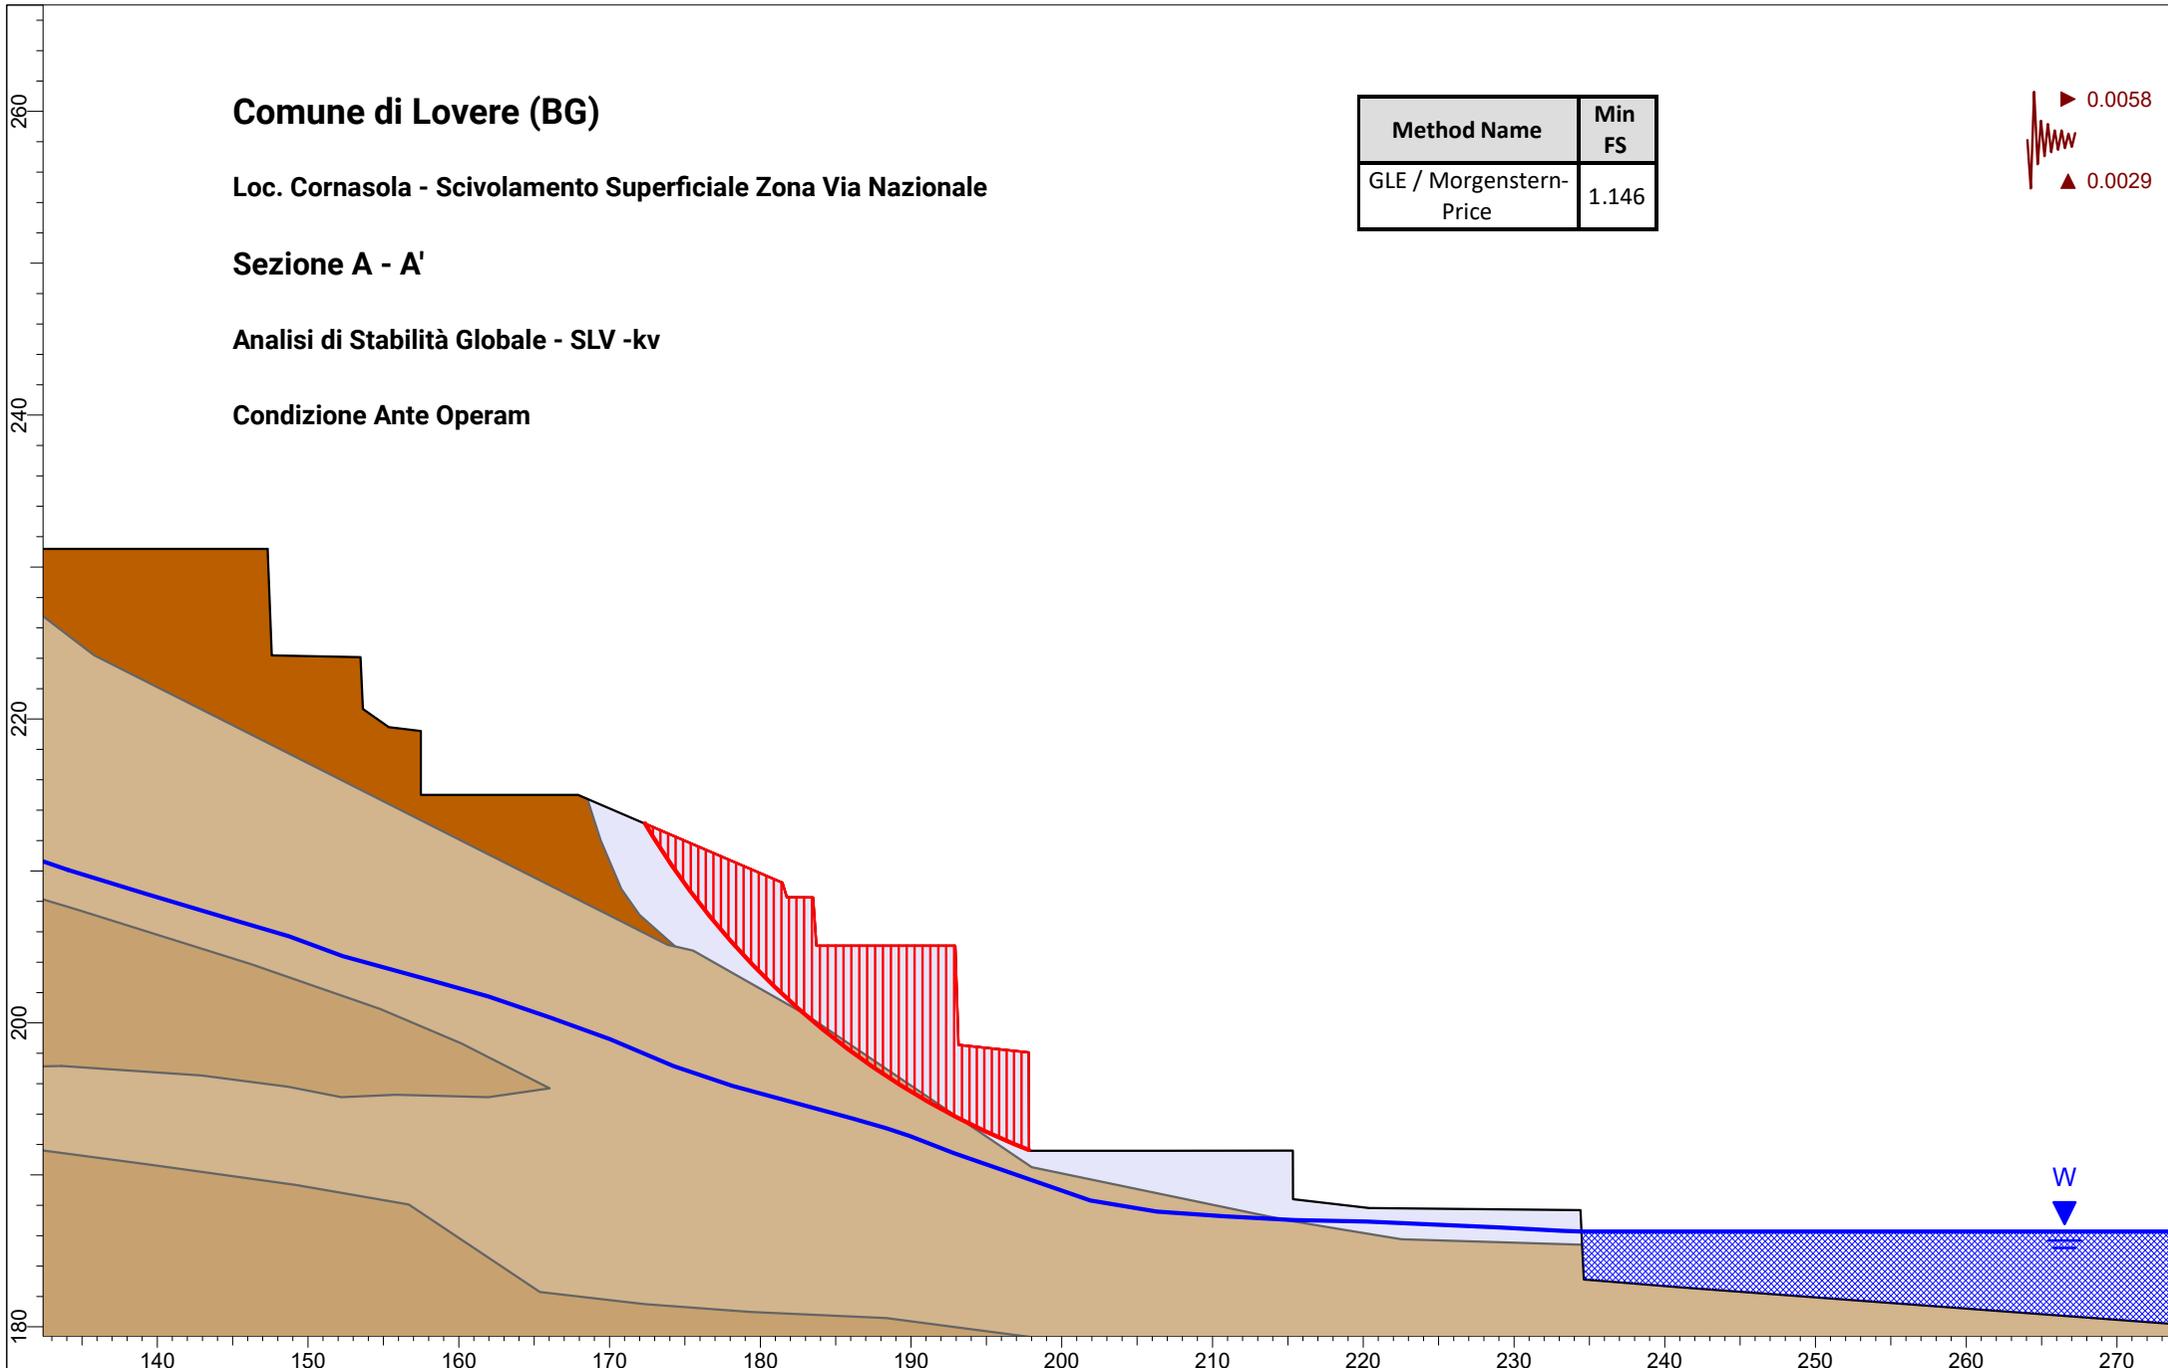
Method Name	Min FS
GLE / Morgenstern-Price	1.146

SLIDEINTERPRET 9.019 Studio Griffini S.R.L.	Commessa:	363 - Mitigazione rischio idrogeologico - Lovere (BG)	
	Tipo di analisi:	Analisi di Stabilità Globale - Ante Operam	
	Eseguita da:	Nigro G.	Società: Studio Griffini S.r.l.
	Data:	12 ottobre 2021	File: Loc. Cornasola - Scivolamento Superficiale Zona Via Nazionale

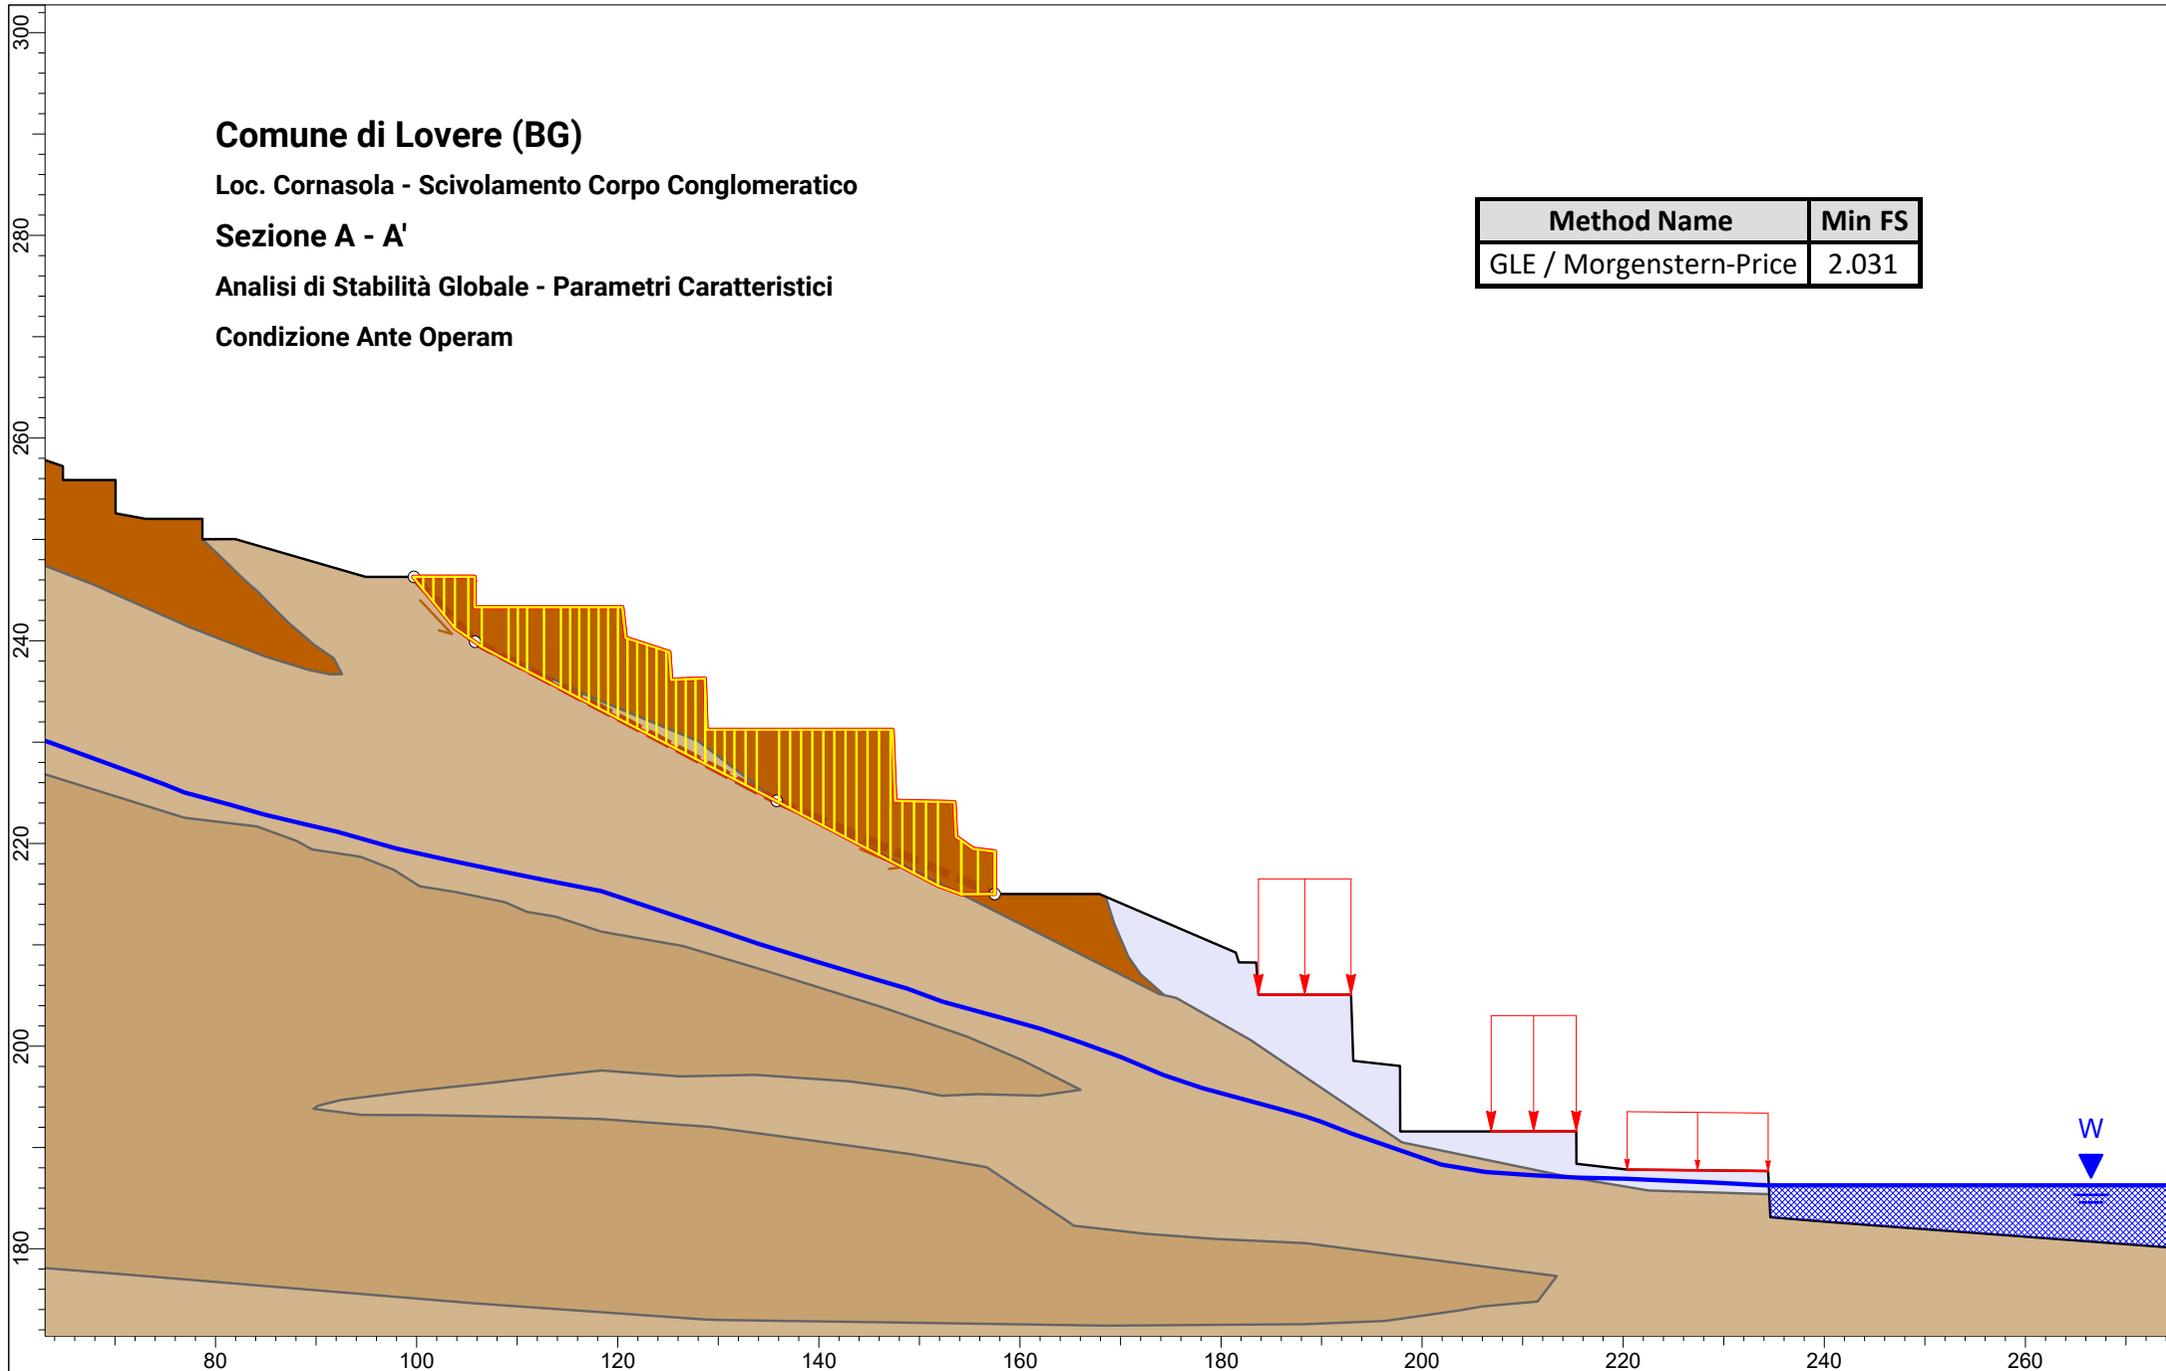
Method Name	Min FS
GLE / Morgenstern-Price	2.031

STUDIO GRIFFINI S.R.L. GEOLOGIA GEOTECNICA STRUTTURE	Commessa:	363 - Mitigazione rischio idrogeologico - Lovere (BG)		
	Tipo di analisi:	Analisi di Stabilità Globale - Ante Operam		
	Eseguita da:	Nigro G.	Società:	Studio Griffini S.r.l.
	Data:	12 ottobre 2021	File:	Loc. Cornasola - Scivolamento Carpo Conglomeratico

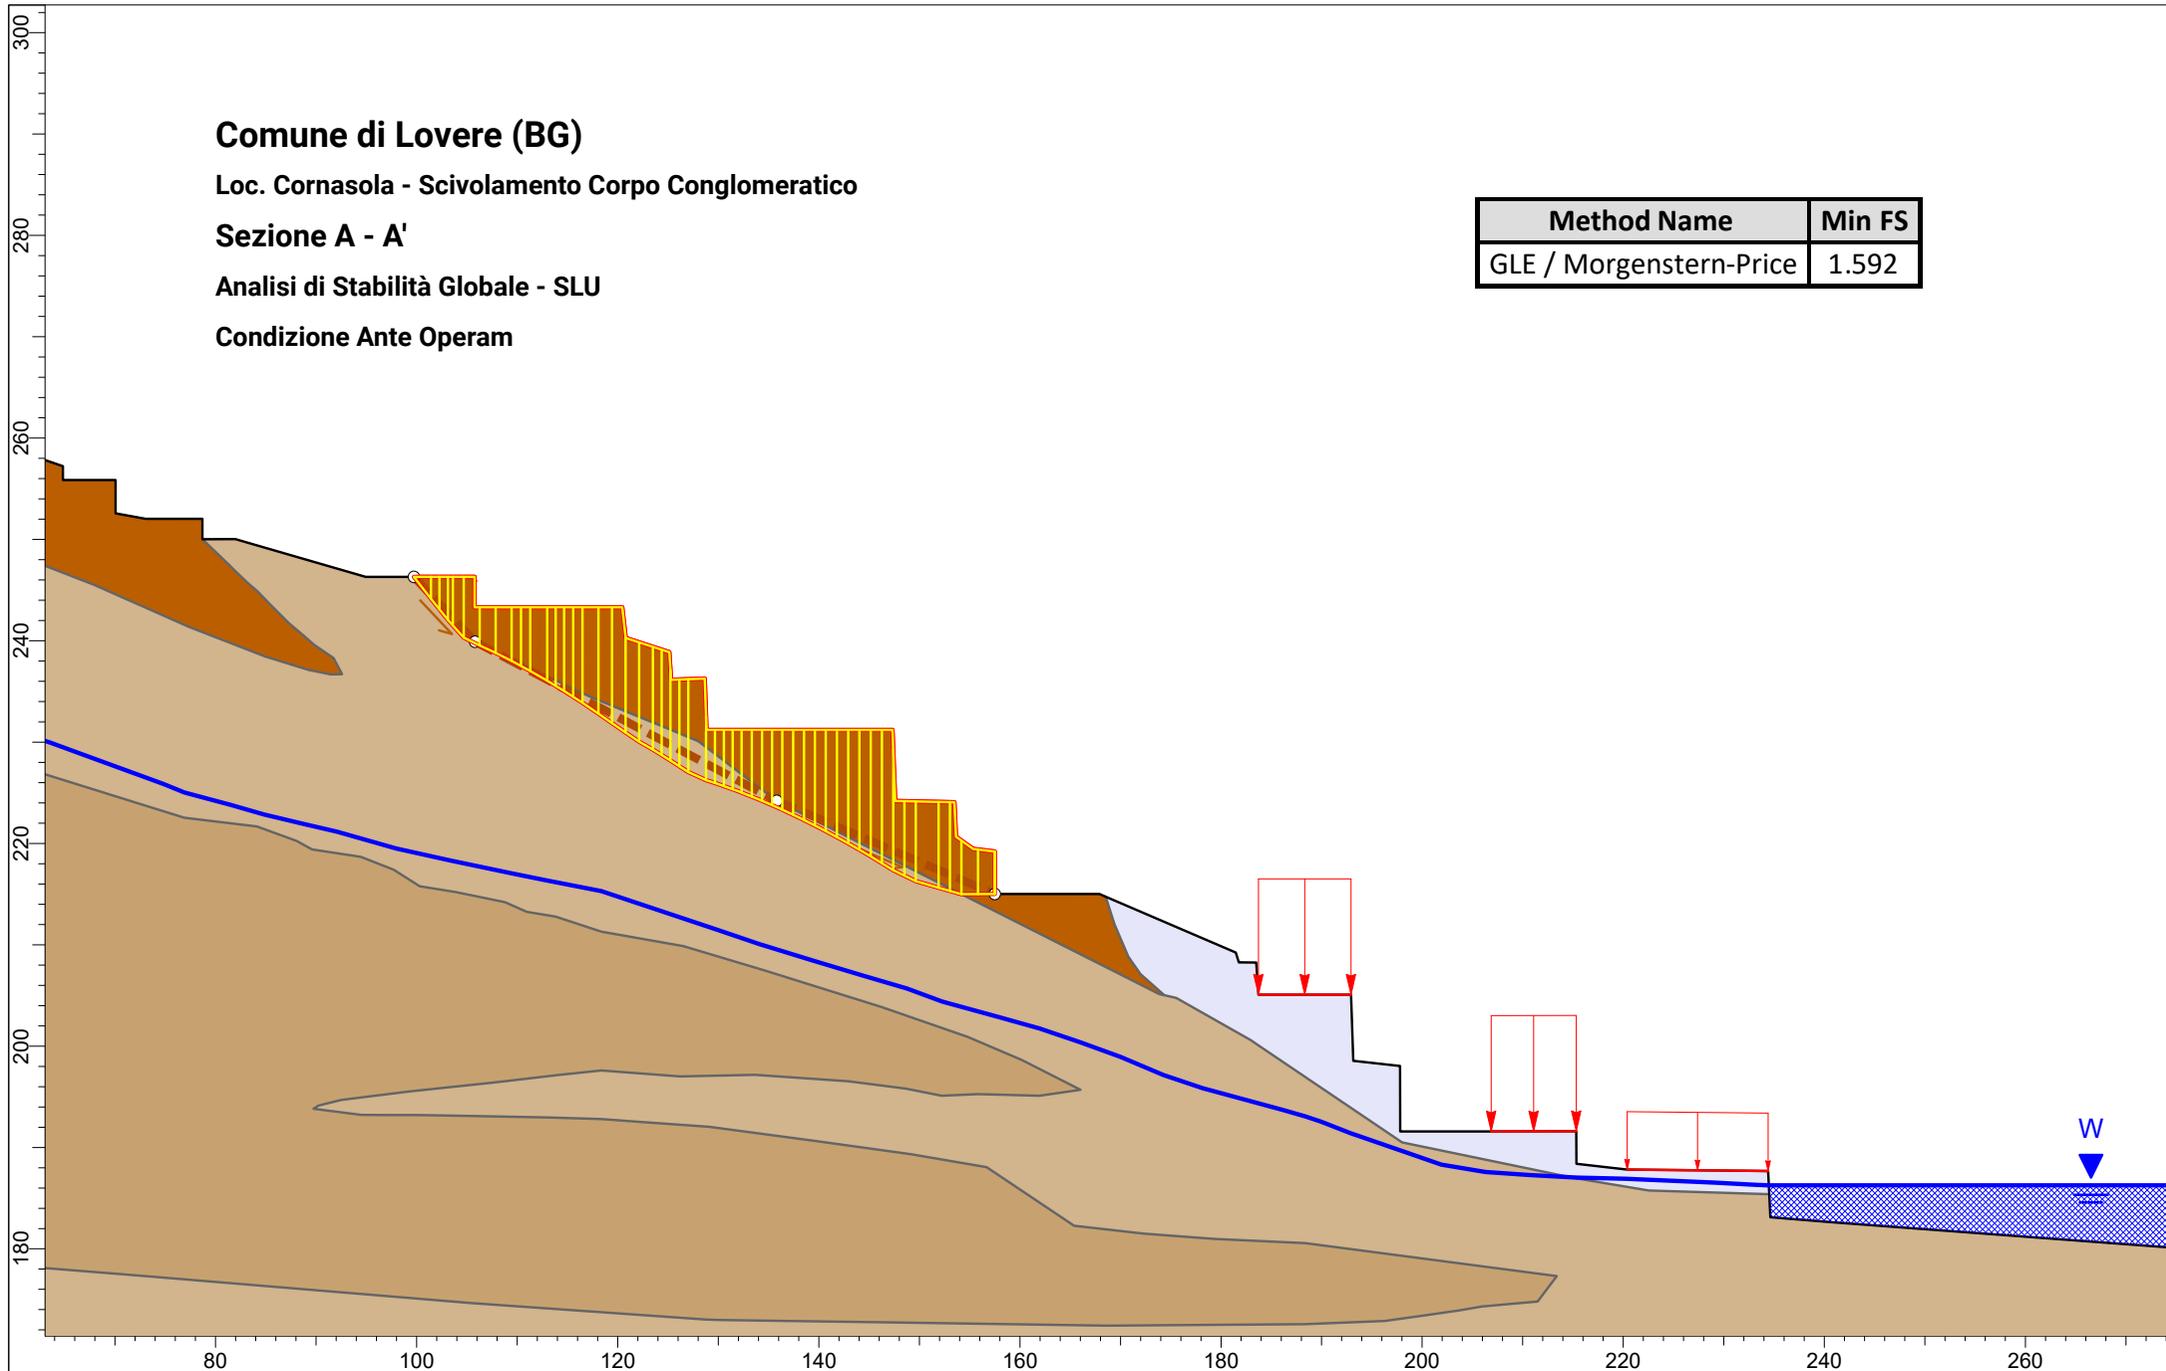
Method Name	Min FS
GLE / Morgenstern-Price	1.592

STUDIO GRIFFINI S.R.L. GEOLOGIA GEOTECNICA STRUTTURE	Commessa:	363 - Mitigazione rischio idrogeologico - Lovere (BG)		
	Tipo di analisi:	Analisi di Stabilità Globale - Ante Operam		
	Eseguita da:	Nigro G.	Società:	Studio Griffini S.r.l.
	Data:	12 ottobre 2021	File:	Loc. Cornasola - Scivolamento Carpo Conglomeratico

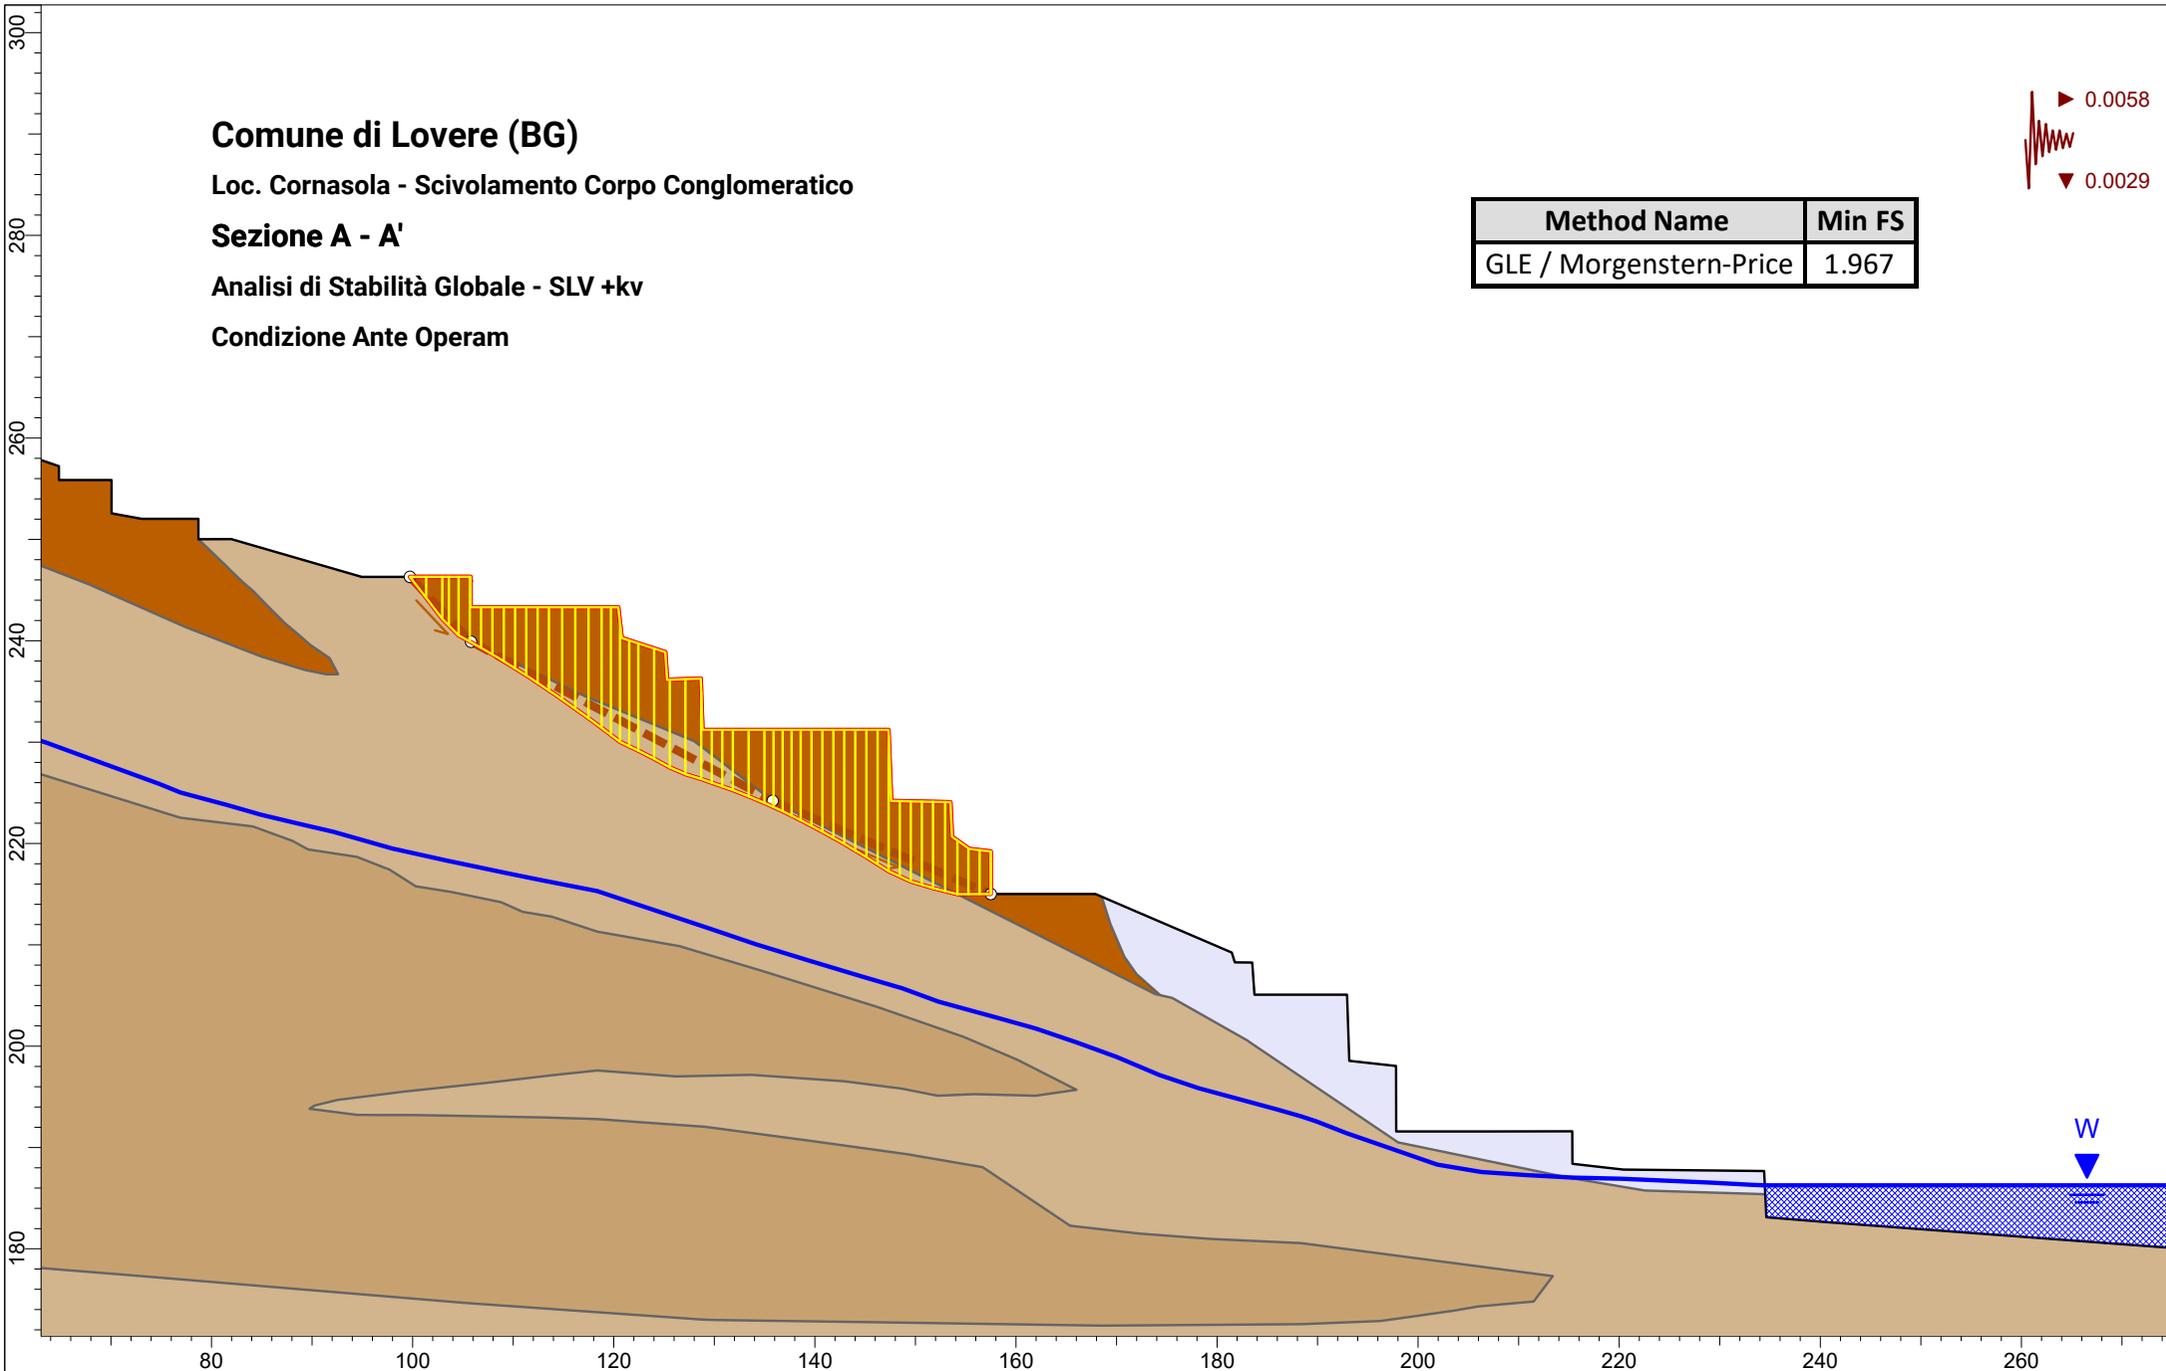
Method Name	Min FS
GLE / Morgenstern-Price	1.967

STUDIO GRIFFINI S.R.L. GEOLOGIA GEOTECNICA STRUTTURE	Commessa:	363 - Mitigazione rischio idrogeologico - Lovere (BG)	
	Tipo di analisi:	Analisi di Stabilità Globale - Ante Operam	
	Eseguita da:	Nigro G.	Società: Studio Griffini S.r.l.
	Data:	12 ottobre 2021	File: Loc. Cornasola - Scivolamento Carpo Conglomeratico

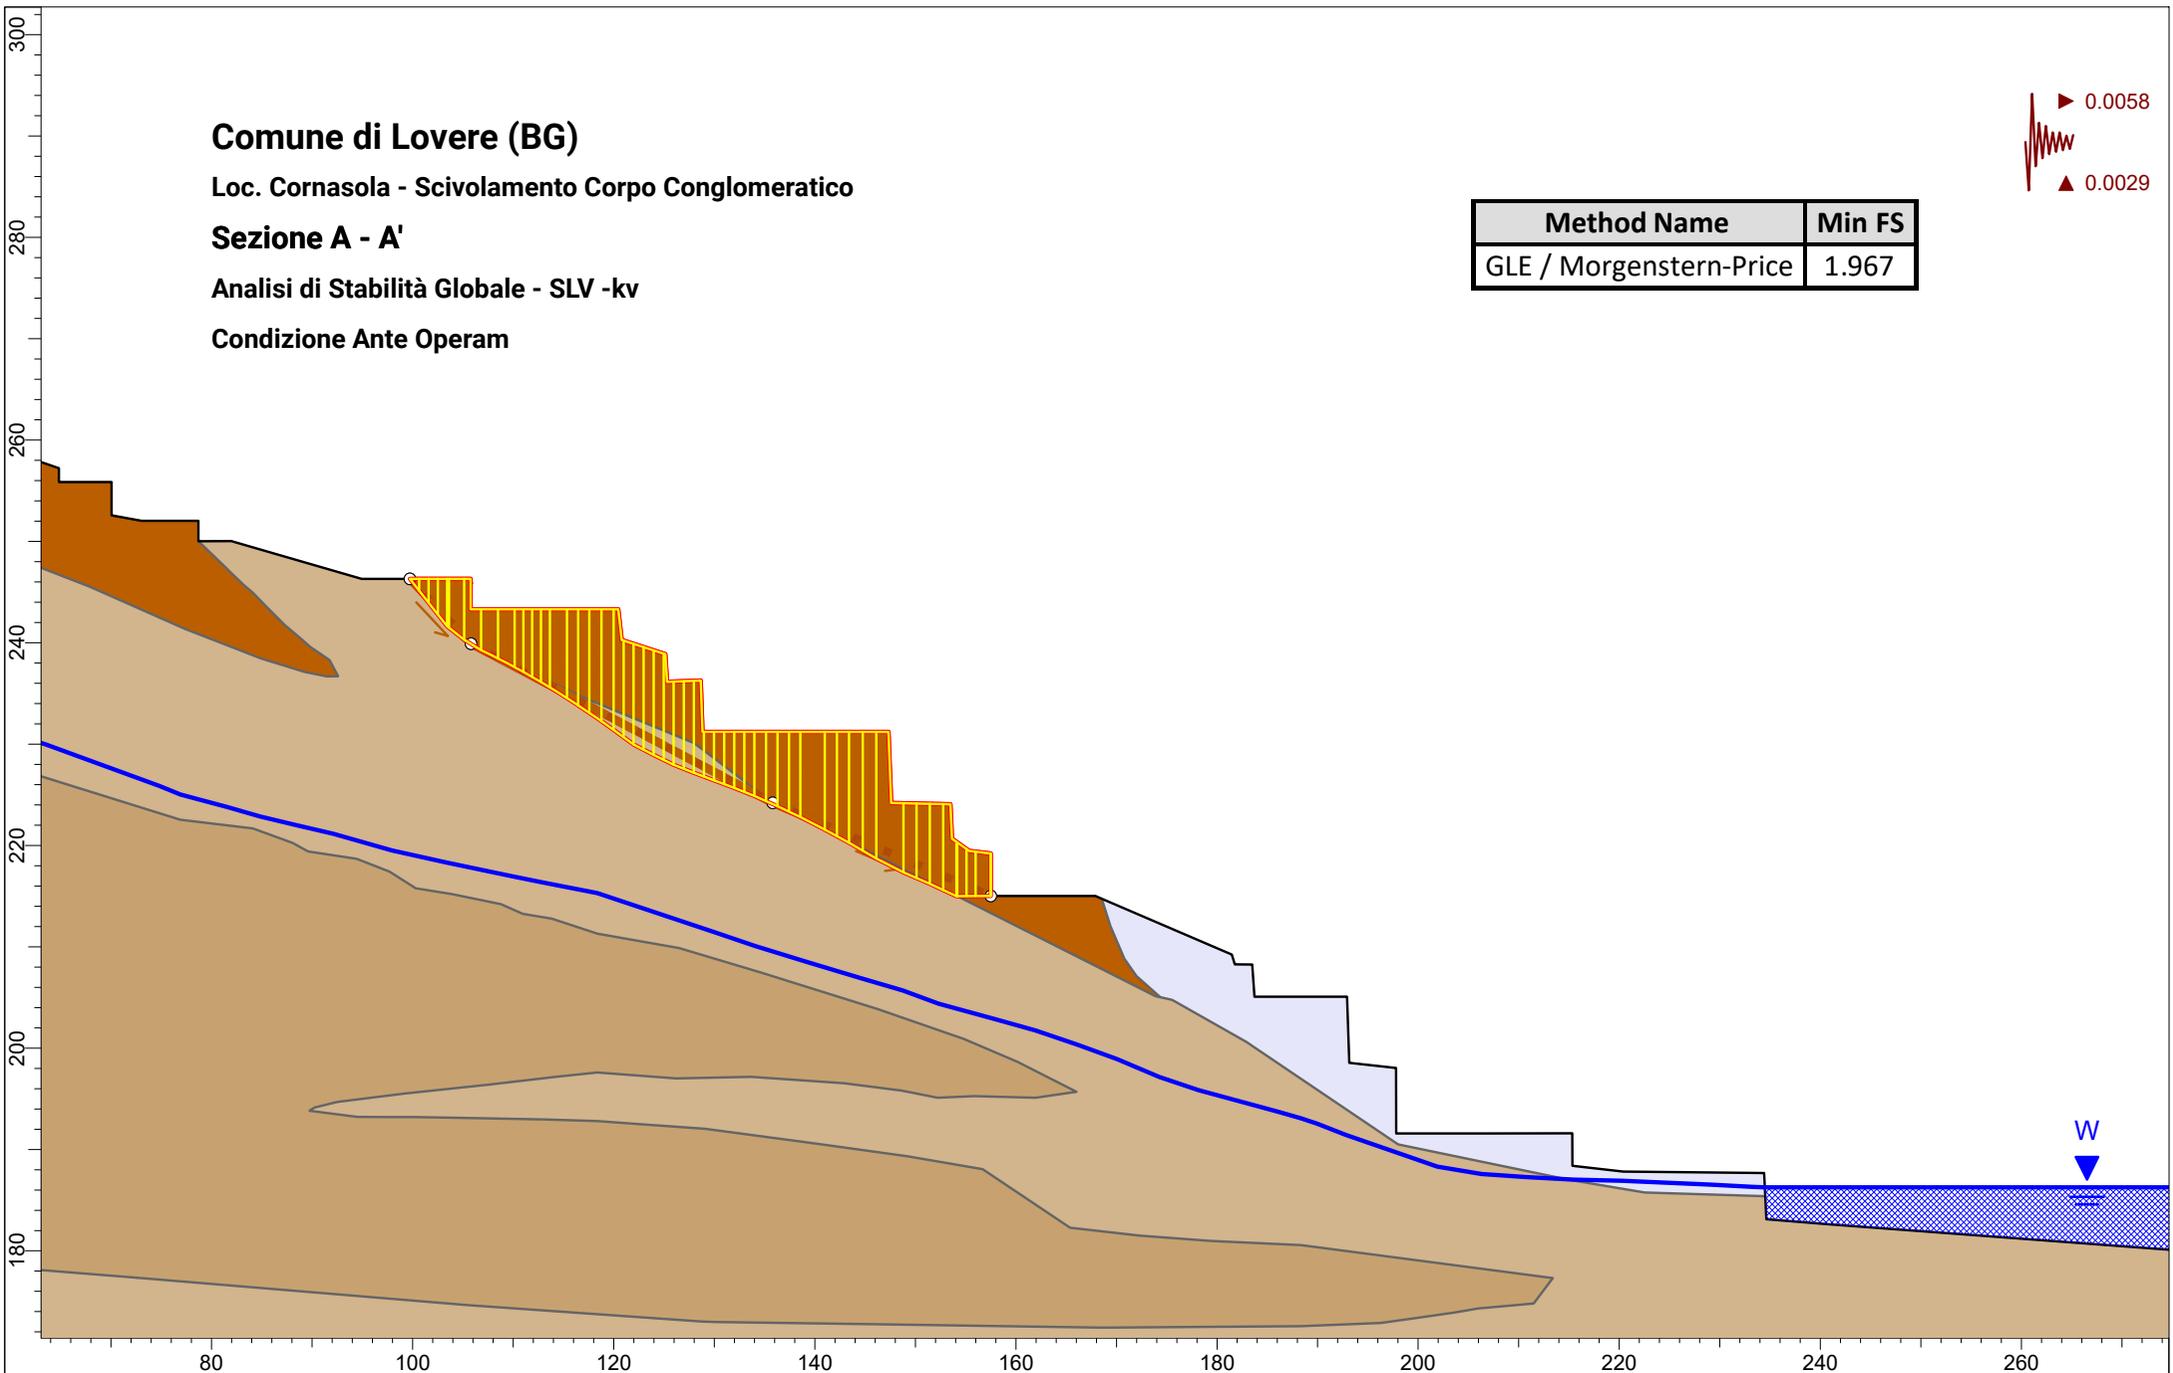
Method Name	Min FS
GLE / Morgenstern-Price	1.967

STUDIO GRIFFINI S.R.L. GEOLOGIA GEOTECNICA STRUTTURE	Commessa:	363 - Mitigazione rischio idrogeologico - Lovere (BG)	
	Tipo di analisi:	Analisi di Stabilità Globale - Ante Operam	
	Eseguita da:	Nigro G.	Società: Studio Griffini S.r.l.
	Data:	12 ottobre 2021	File: Loc. Cornasola - Scivolamento Carpo Conglomeratico
