SISTEMAZIONE IDRAULICA DI UN TRATTO DELLA VALLE DEL TORRENTE
RESCUDIO, A SEGUITO DEGLI EVENTI ALLUVIONALI
DELL'8 SETTEMBRE 2022, NEI COMUNI DI LOVERE E COSTA VOLPINO (BG)
CUP: C68B22000160002

PROGETTO DEFINITIVO - ESECUTIVO

RELAZIONE GENERALE

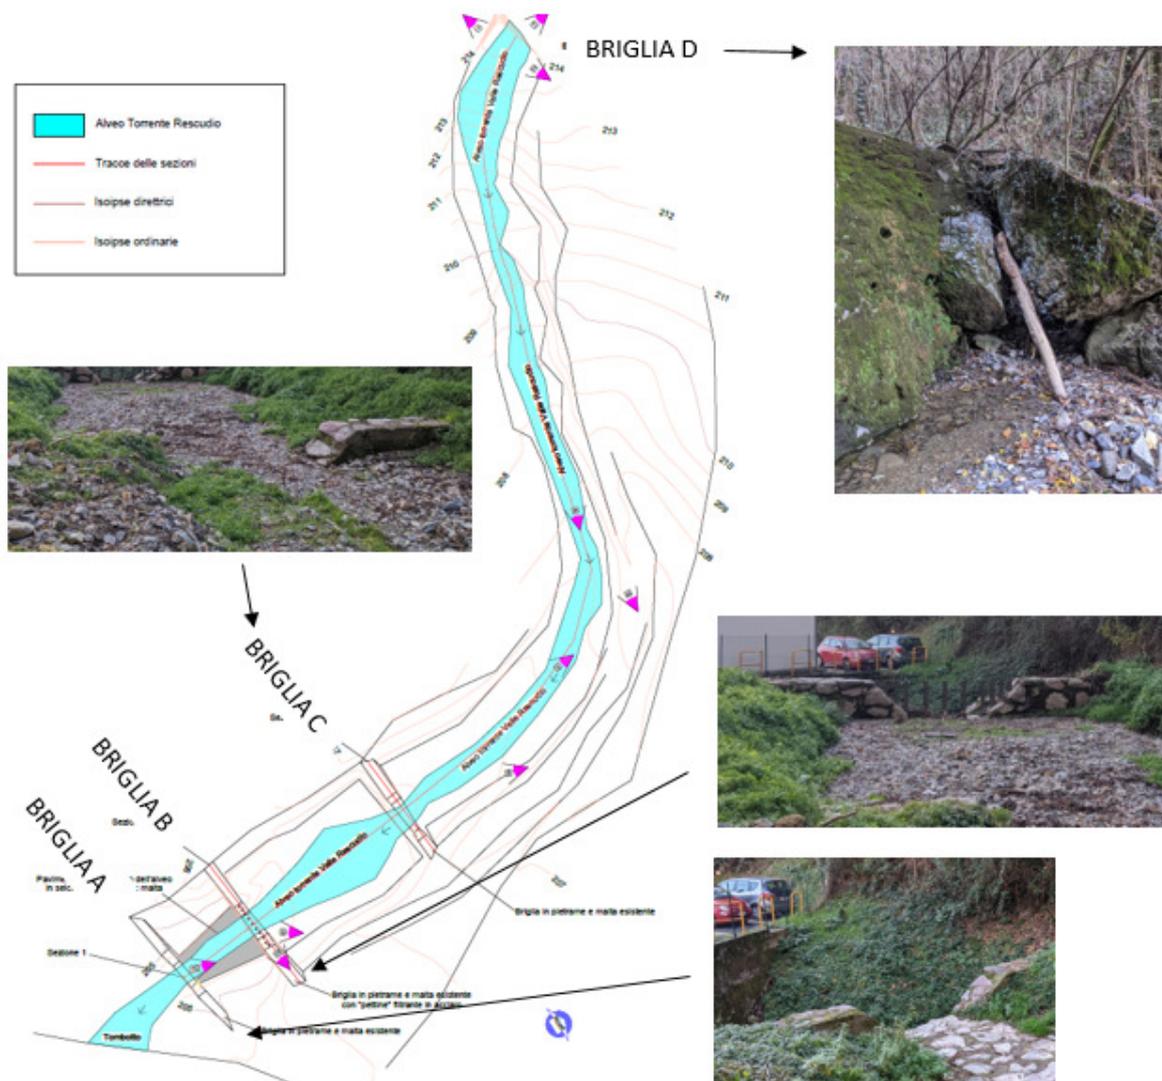
Figura 1: Stralcio della Tavola C.2 – Planimetria dello stato di fatto.

Il tratto oggetto di intervento è quello che, partendo dal tombinamento a monte del cimitero arriva sino alla briglia in cls esistente presente a quota di circa 214 m s.l.m (briglia D nell'immagine successiva).

Questo è infatti uno dei tratti più critici poiché è proprio qui che il torrente tende ad uscire dal proprio alveo durante gli eventi meteorologici particolarmente intensi.

La pericolosità idraulica è accentuata dal fatto che, una volta straripata, l'acqua imbecca il piazzale cementato e leggermente inclinato verso valle del cimitero, trovando quindi le condizioni favorevoli per proseguire la sua corsa e riversarsi verso la scarpata presente a valle della strada.

Poichè era ben nota la criticità sul torrente, in passato sono state realizzate alcune opere (le ultime delle quali risalenti all'anno 2007) alcune briglie denominate nella figura 1 come briglia A, B, C e D.

Le briglie A e C sono briglie in massi e Cls, la briglia B è una briglia filtrante con profilati metallici HEA 120, mentre la briglia D è una briglia in Cls.

Dal rilievo in sito, anche alla luce degli eventi alluvionali, risulta necessario migliorare tali opere aumentando peraltro anche le potenzialità volumetriche di contenimento della portata solida che causa lo straripamento in sinistra idrografica.
