OPERE DI MITIGAZIONE DEL RISCHIO IDROGEOLOGICO DA SPROFONDAMENTO IN LOCALITA' TRELLO

1° STRALCIO OPERE URGENTI PER LA MESSA IN SICUREZZA
DELLE SEDI STRADALI DI VIA 2 GIUGNO E VIA VI NOVEMBRE
(INTERVENTO 1 - 2 - 3)

RELAZIONE GEOLOGICA

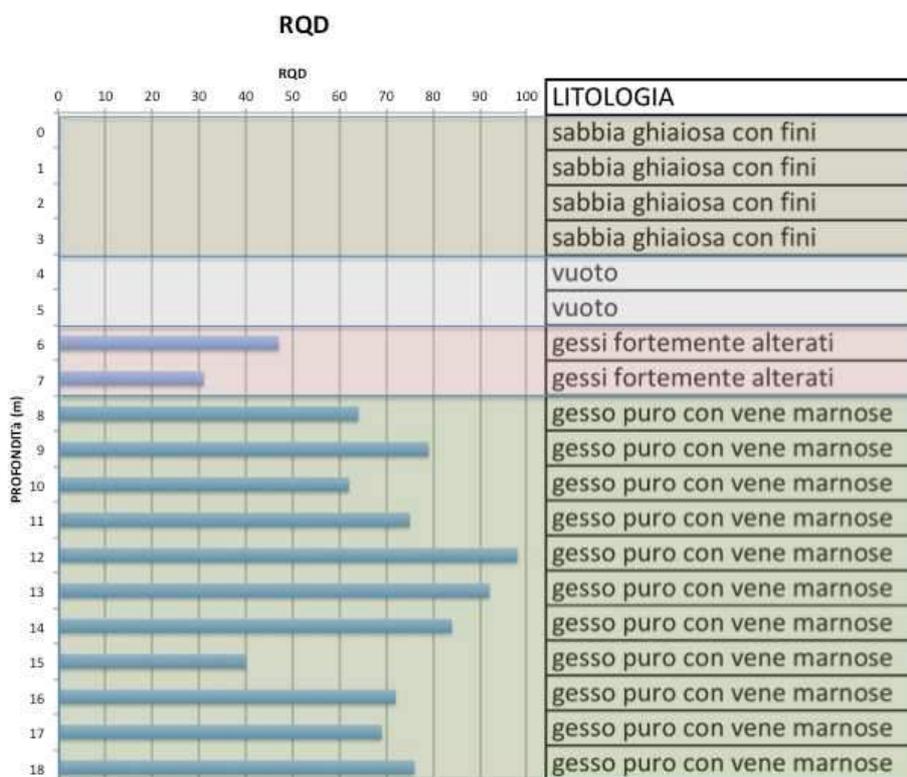
Questo andamento è tipico della presenza di zone di deflusso e scorrimento delle acque differenziate lungo la verticale, nonché della presenza di zone di fratturazione all'interno del substrato roccioso.

L'immagine seguente schematizza la stratigrafia e caratterizza le condizioni del substrato sulla base del parametro RDQ:

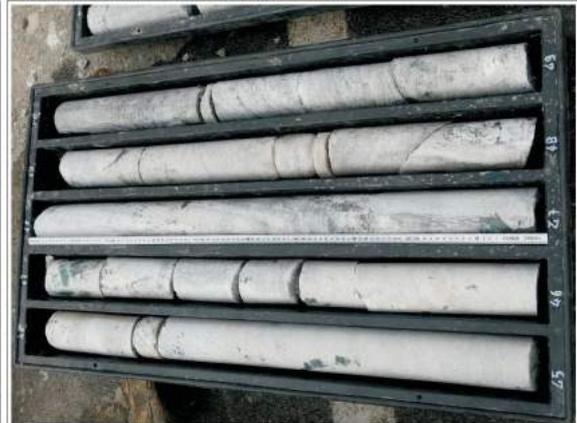
Foto 10: Stratigrafia da -45.00 a -50.00 m da p.c.

- non sono stati rinvenuti vuoti e/o cavità di sorta
- il substrato gessoso, costituito da rocce gessose ed anidritiche compatte è stato rinvenuto a circa 40 m. da p.c.
- al di sopra sono presenti depositi di varia natura, prevalentemente costituiti da sabbie limose marrone chiaro / ocra, con passate ghiaiose, con inclusi gessosi a vari livelli con evidenze di fenomeni di dissoluzione per passaggio di acqua ma anche di ricristallizzazione di gesso nelle stesse fratture.

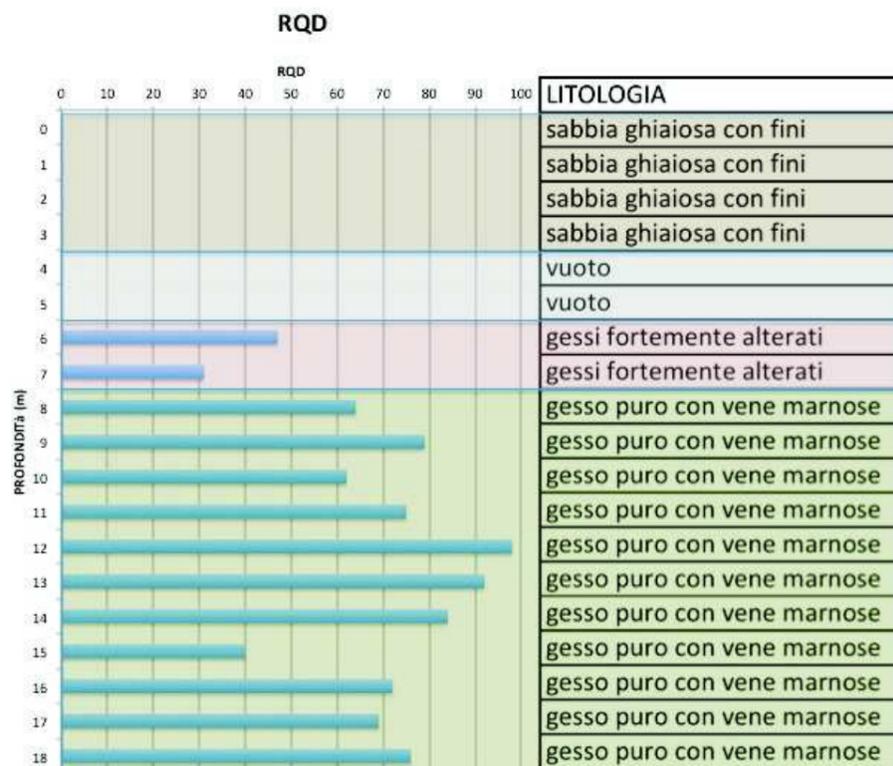
0.00													
-1.00			Sabbie limoso ghiaiose sciolte con clasti poligenici da subangolosi a subarrotondati. Localmente umido. Scarso addensamento e poco recupero.					Piezometro ϕ 4"	-3.70				
-2.00													
-3.00		-2.88											
-4.00			Vuoto.										
-5.00		-5.00											
-6.00			Limosi sabbiosi argillosi di colore bruno chiaro, plastico con presenza di ciottoli centimetrici di natura prevalentemente gessosa. Bagnato.					Piezometro ϕ 3"					
-7.00		-6.75											
-8.00		-8.00											
-9.00			Gesso di colore bianco latte, a grana fine, laminato e molto alterato. Presenza di intercalazioni grigio scure. Tra 7,16 e 7,33 i gesso è inglobato in una matrice terrigena fine.										
-10.00													
-15.00													
-19.20		-19.20											
-20.00			Gesso da massivo a fratturato, con struttura variabile da omogenea e saccaroide fino a laminata. Presenza di intercalazioni marnose e dolomitiche grigie. Nel primo metro presenza di cristalli di pirite cubica. Tra 10,22 e 10,39, 15,30 e 15,65 e tra 17,44 e 17,68 evidenti segni di erosione/dissoluzione per la presenza di scorrimento delle acque.

Il grafico rappresenta una stratigrafia approssimativa, confrontata con i relativi valori di RQD.
