relazione del progetto di restauro conservativo

progetto esecutivo

Lavori di restauro della Torre Civica e della copertura della Chiesa di San Giorgio

committente Comune di Lovere

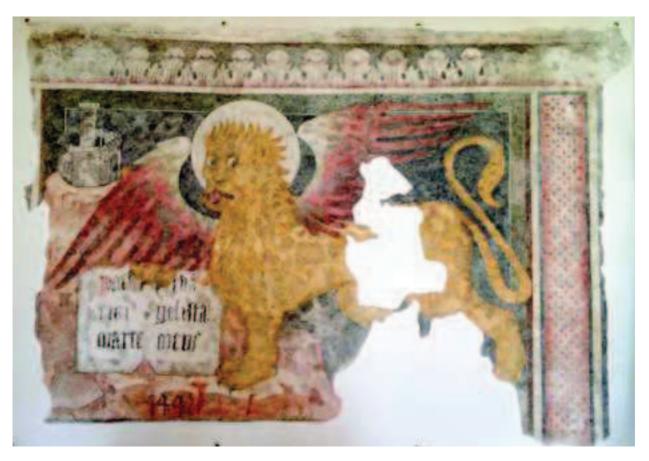
Affresco originale strappato dal supporto murario della torre e ricollocato in municipio

Riproduzione di affresco sul prospetto ovest della torre

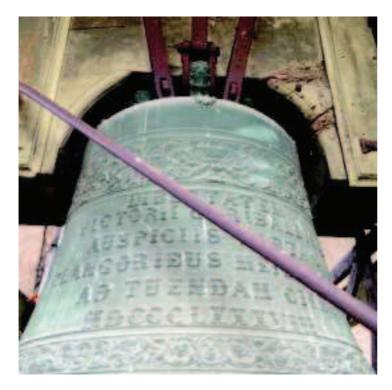
La cella campanaria e l'interno della torre

La cella campanaria, è stata oggetto di intervento negli ultimi anni, per quanto concerne gli intonaci, in questo progetto si prevede il restauro delle tre travi lignee visibili nella cella, mentre la campana e la sua struttura sarà oggetto di restauro a cura di una ditta specializzata.

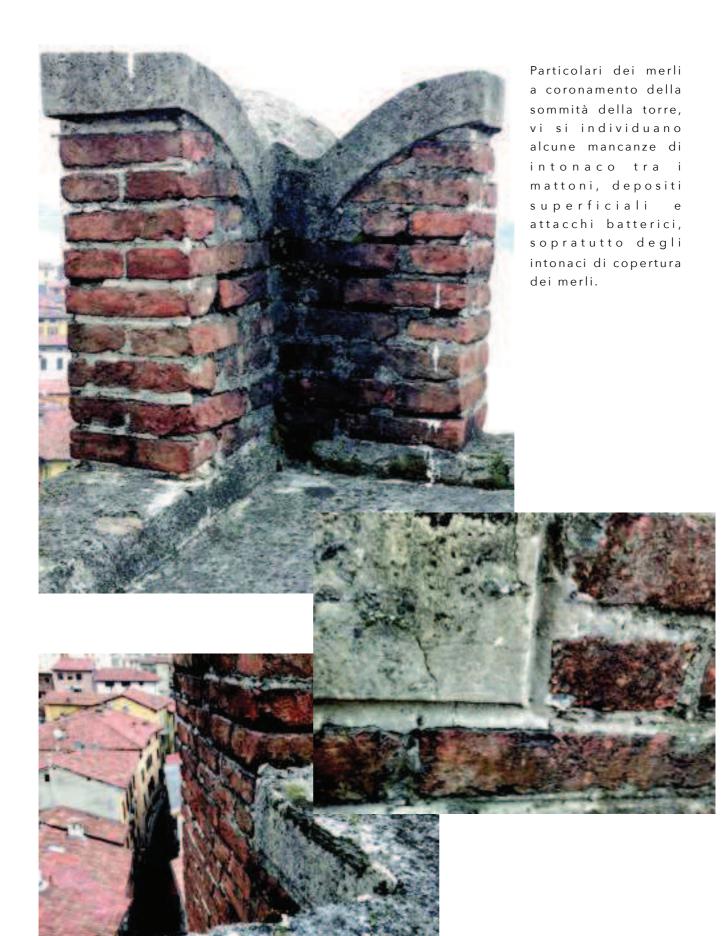
Dalle due seguenti immagini, riprese dal drone, si possono individuare le giunte di giornata delle porzioni di intonaco novecentesco, alcune cadute degli intonaci, percolazioni di acque meteoriche, muschi e licheni sui mattoni della merlatura e della copertura

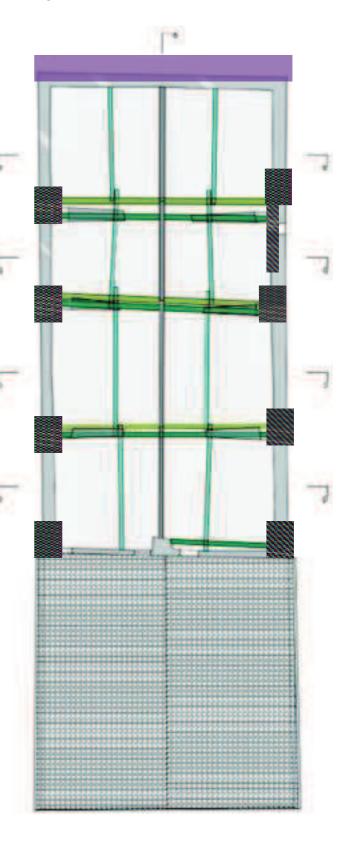
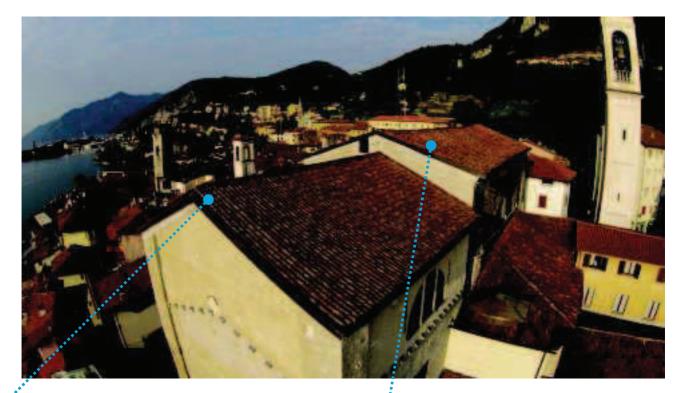
Copertura dell'abside o torre Soca oggetto d'intervento nel 2002

Copertura della navata centrale oggetto d'intervento
