INTERVENTI DI MITIGAZIONE DEL RISCHIO IDROGEOLOGICO NELL'AREA A GRAVE RISCHIO EX L.267/98
CHE INTERESSA IL CENTRO ABITATO DI LOVERE CON PARTICOLARE RIFERIMENTO ALLA ZONA DI VIA
CORNASOLA - VIA NAZIONALE - VIA DANTE

COMUNE DI LOVERE
PROVINCIA DI BERGAMO

PROGETTO DEFINITIVO

Rilievo dei manufatti

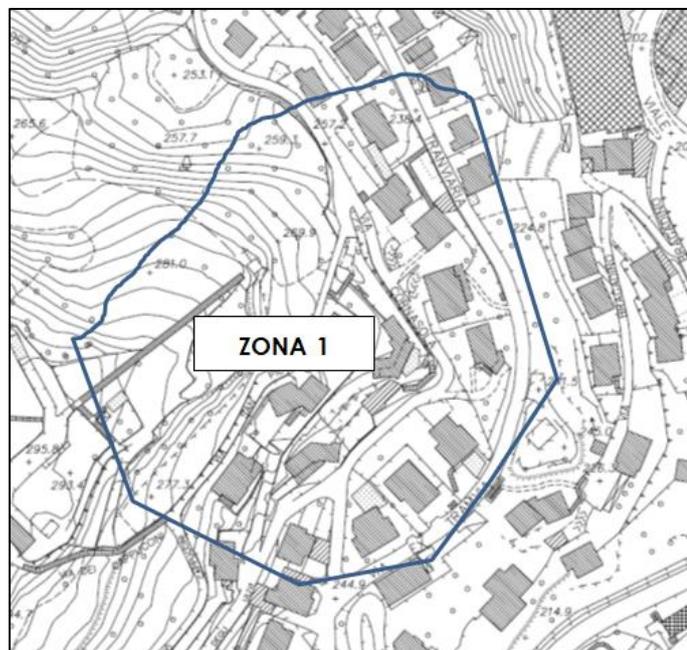
Figura 2.2: estensione della zona 1

La Zona 1 risulta a monte della Via Ex Tramvia, denominata in cartografia anche come Ex Tranviaria. Si riportano diverse immagini relative a questa zona; dall'intervista effettuata presso un residente risulta che ci siano diverse cavità all'interno dell'ammasso di conglomerato su cui poggiano le costruzioni. Non appaiono però dissesti provati legati a movimenti dell'ammasso; le fessurazioni sulle parti in adiacenza agli edifici sarebbero più dovute a riporti di terreno su cui sono state poi realizzate terrazze o aggetti "a terra", su materiale non adeguatamente compattato o consolidato. Gli edifici per quanto visto appaiono stabili in quanto presumibilmente fondano su ammassi rocciosi e non sono evidenti lesioni dovute a spostamenti fondali.

Questo nonostante risulti comunque un cinematisma rigido viscoso di tipo lento che però non mostra avere comportato danni.

Qualche rara evidenza di fessurazione appare verosimile per modifiche effettuate al singolo edificio nel corso degli anni (sovralti, apertura di finestre etc.).

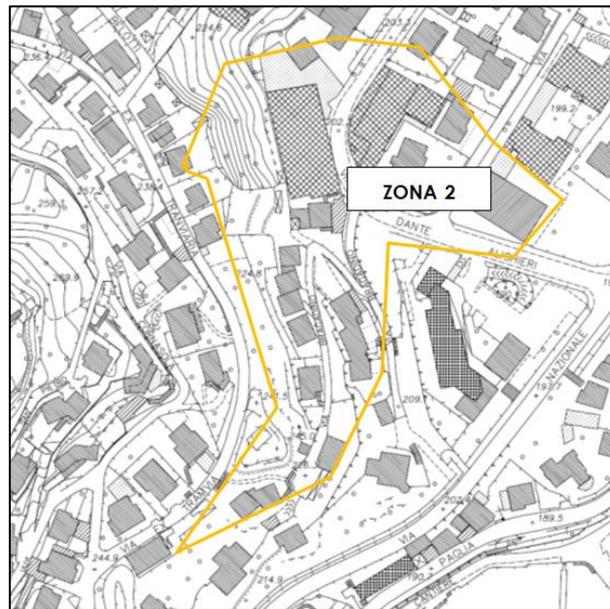
Figura 2.5: estensione della zona 2

La Zona 2 risulta ad una quota altimetrica inferiore alla precedente, compresa a valle della Via Ex Tramvia, a cavallo della Via Bragadino, fino alla Via Dante. Si rilevano diversi scenari per cui le costruzioni a monte della Via Bragadino riportano rare lesioni, apparentemente di scarsa importanza. Alcune di quelle a valle hanno avuto cedimenti differenziali più accentuati, con distacchi di un corpo di fabbrica rispetto all'altro o lesioni all'interno della stessa costruzione. In sede di intervista ad un proprietario questi ha asserito che gli assestamenti della sua costruzione sarebbero fermi da diversi anni tanto che i comparatori fessurativi "vetrini" da lui posti per monitorare le fessure avrebbero rilevato assenza di movimenti. Lo stesso ha riferito che la sua costruzione sarebbe fondata parzialmente su ammasso e il resto su riporti.

Diversa la zona adiacente la Via Dante, in cui un edificio industriale presenta cospicue lesioni (è stato dichiarato inagibile), l'edificio contrapposto, sempre di tipo industriale, presenta lesioni non indifferenti (anche se è ancora utilizzato), l'edificio sportivo ha dovuto essere consolidato negli anni scorsi. Per quanto riguarda questa zona si segnala che nel sottosuolo ci sono ingenti venute d'acqua, tanto che la strada prospiciente l'edificio industriale presenta mancanze di planarità e in prossimità di un pozzetto un deciso sfornellamento del terreno. I piani interrati del nuovo Hotel Continental, adibiti a parcheggio, presentano venute d'acqua molto importanti. Il fabbricato non appare avere attualmente danni in quanto ha fondazioni profonde.

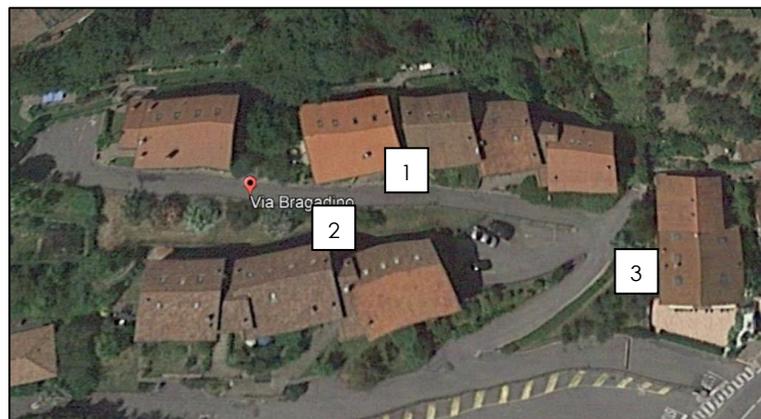
Figura 2.7: planimetria con i riferimenti degli edifici indagati di via Bragadino

Figura 2.8: Via Bragadino civ. pari e dispari – sono presenti fessure per distacco fra i distinti corpi di fabbrica, ma non appaiono lesioni di importanza sui singoli edifici. Nota: l'edificio indicato con il n. 3 presenta un tirante a catena passante nelle murature ma non sono presenti lesioni

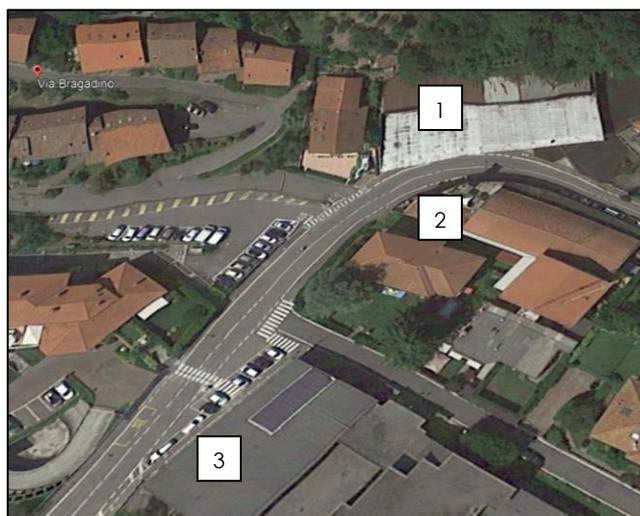
Figura 2.9: planimetria con i riferimenti degli edifici di via Dante indagati

Figura 2.10: Via Dante - riferimento 1, edificio industriale inagibile al civ. 9 – 11. Sono presenti importanti fessure. Evidenti anche dissesti sul piano stradale e in corrispondenza di pozzetti. Sembra evidente un cospicuo effetto delle acque sotterranee non regimate.

Figura 2.11: Via Dante - riferimento 2, edificio industriale contrapposto al precedente, ancora in uso. Sono presenti importanti fessure. Potrebbe essere necessario verificare l'agibilità dello stesso.

Il riferimento 3 è relativo ad edificio sportivo, già oggetto di ripristini strutturali negli anni scorsi.

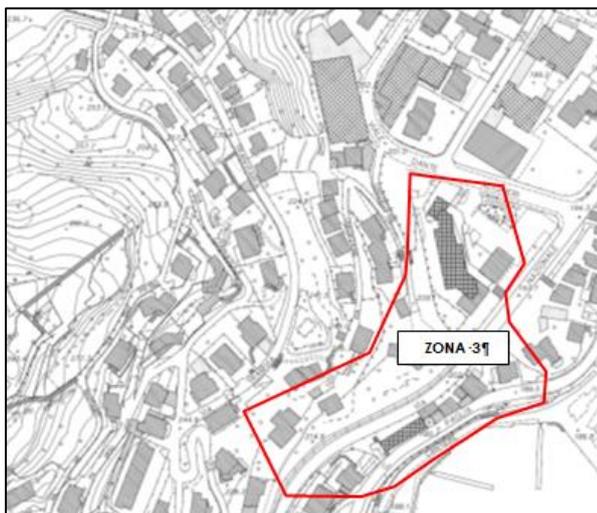
Figura 2.12: estensione zona 3

La Zona 3 risulta ad una quota altimetrica ancora inferiore alla precedente, fino a livello del Lago, compresa a valle della Via Bragadino, a cavallo della Via Nazionale, fino alla zona prospiciente il porto turistico. In questa zona le problematiche di dissesto sono decisamente più importanti e sembrerebbero legate sia alla tipologia dei terreni presenti, che a venute d'acqua dai livelli superiori, che ad interventi edilizi effettuati negli anni scorsi che avrebbero modificato il regime statico preesistente.

Importante il sostenuto traffico di mezzi pesanti sulla Via Nazionale, che potrebbe accentuare le problematiche ma che non dovrebbe essere motivo di incrementi nei dissesti se le opere a contenimento del rilevato e i sottofondi relativi fossero adeguati ad un traffico quale quello previsto per una Strada Statale.

Si evidenzia che negli anni attorno a fine secolo sono state eseguite opere che, su notizie avute dalle persone locali, hanno pesantemente interessato un fronte di circa 50 metri a ridosso della Strada Statale, per la rimozione di un edificio, lasciando per un lasso di tempo considerevole la zona non presidiata strutturalmente.

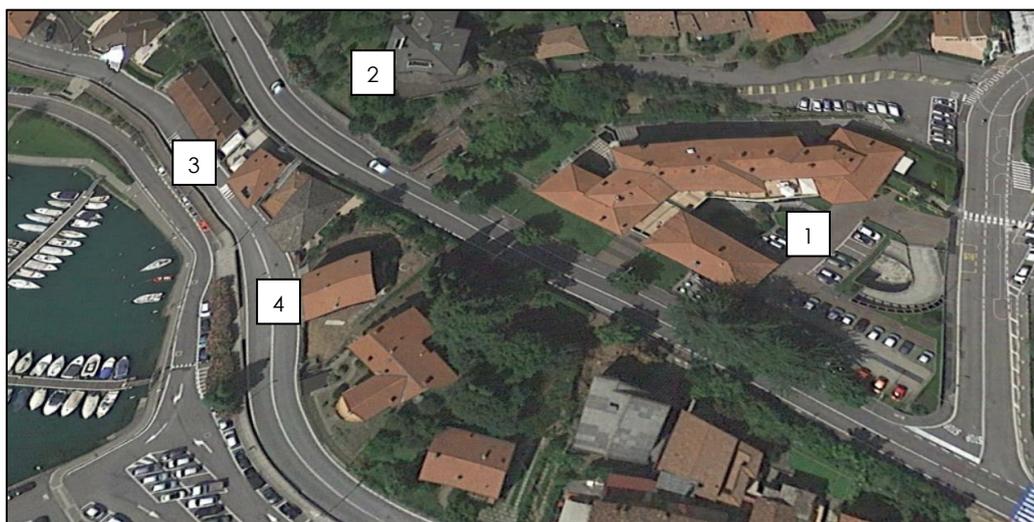
Figura 2.13: planimetria con i riferimenti degli edifici indagati

Attualmente, oltre ad un notevole impianto fessurativo nei muri di sostegno a monte della Strada Statale, continuamente monitorati, si rilevano a valle dei dissesti evidenti in un edificio per cui sarebbe auspicabile uno specifico approfondimento di indagini allo scopo di verificarne le residue condizioni di sicurezza ai fini dell'agibilità. Altri edifici, adiacenti a questo, sono stati oggetto di pesanti operazioni di consolidamento statico negli anni scorsi.

Figura 2.14: il riferimento 1 è relativo al nuovo complesso Hotel Continental, che presenta fondazioni profonde, non sono presenti lesioni, problematiche però esistono legate alle considerevoli venute d'acqua agli interrati del parcheggio

Le lesioni e i cedimenti che interessano il sedime della via Nazionale (Figura 2.16) sembrano testimoniare uno stato di estensione e, pertanto, sembrerebbero da ascrivere a cause ubicate a valle del muro di sostegno della strada (realizzazione di box e altri fenomeni di detensionamento al piede, Figura 2.17 e seguenti). Al contrario, i più evidenti e rilevanti fenomeni di fessurazione del muro di controripa, a monte della strada (Figura 2.15), paiono da mettere in relazione a fenomeni di instabilità del versante, evidenziandone i margini.
