**AGGIORNAMENTO DEL
PIANO DI GOVERNO DEL TERRITORIO
COMPONENTE GEOLOGICA, IDROGEOLOGICA
E SISMICA DEL TERRITORIO COMUNALE**

Documento: **RELAZIONE GEOLOGICA**
Località: **TERRITORIO COMUNALE DI LOVERE (BG)**
Committente: **AMMINISTRAZIONE COMUNALE DI LOVERE**

Emissione	Rel. 001_2018
Data	NOVEMBRE 2018
Riferimenti	STUDIO GEOLOGICO

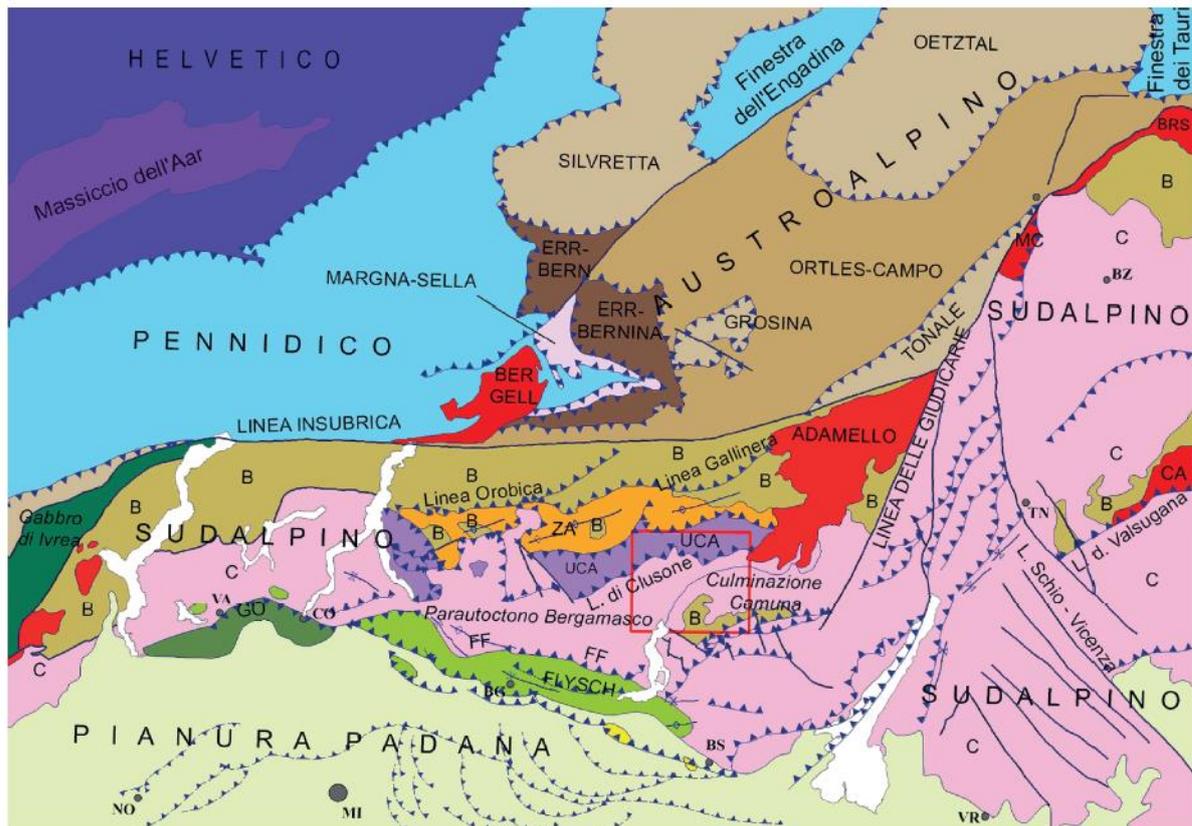
Fig. 2 – Schema tettonico delle Alpi Centrali e delle Alpi Meridionali (Sudalpino). La cornice indica la posizione del Foglio 078-Breno. (Oetzal-Silvretta-Tonale-Grosina: Austroalpino Superiore, Ortles-Campo: Austroalpino Medio, Margna e Sella e Err-Bernina: Austroalpino Inferiore, B: Basamento Metamorfico Sudalpino, C: Coperture Sudalpine Parautoctone, UCA: Unità Carbonatiche Sudalpine Alloctone, ZA: Zona delle anticlinali orobiche, FF: Fascia della Flessura Frontale o Flessura Pedemontana, FLYSCH: Cuneo clastico del Cretacico Superiore, GO: Cuneo clastico Oligo-Miocenico della Gonfolite e cunei successivi più orientali, Bergell: Plutone Terziario omonimo, Adamello: Batolite dell'Adamello, BRS: Plutone terdo-ercinico di Ivigna-Bressanone, MC: Plutone tardo-ercinico di Monte Croce, CA: Plutone tardo-ercinico di Cima d'Asta).

L'ambito geologico in cui si inserisce il territorio comunale di Lovere, riscontrabile nella successiva figura n. 2, è universalmente noto nella letteratura geologica come Sudalpino o Alpi Meridionali, che in Lombardia, e in particolare nella Provincia di Bergamo, assume dei caratteri particolarmente peculiare nell'ambito della struttura geologica e strutturale della catena alpina

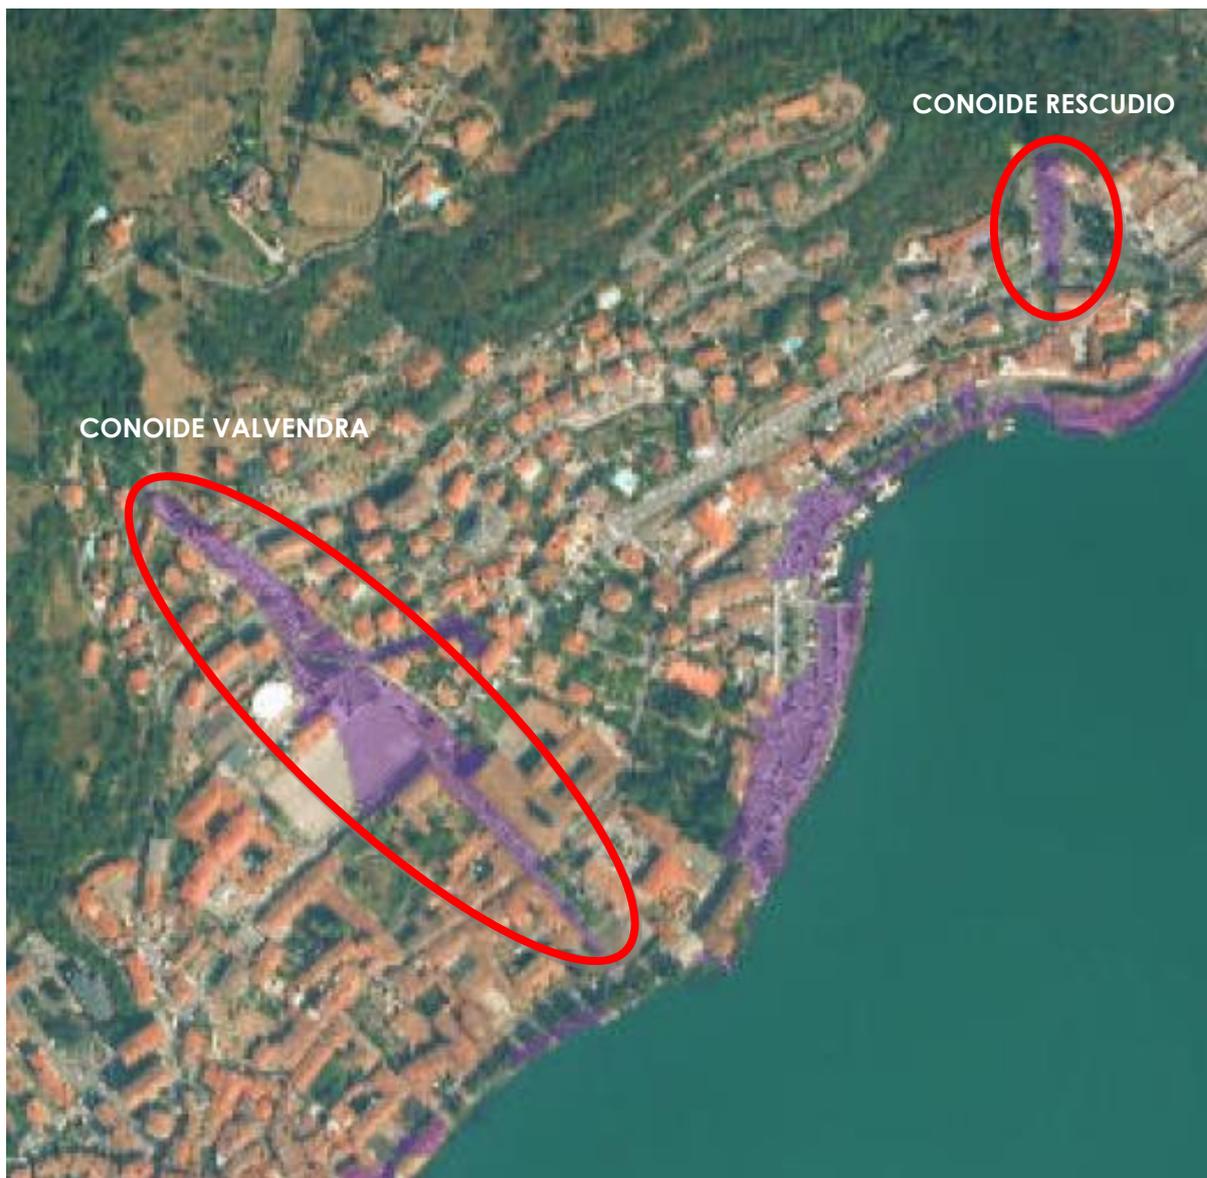
Figura 4: Aree RSCM e ACL zona nord con rischio R4 (fonte: Geoportale Regione Lombardia)

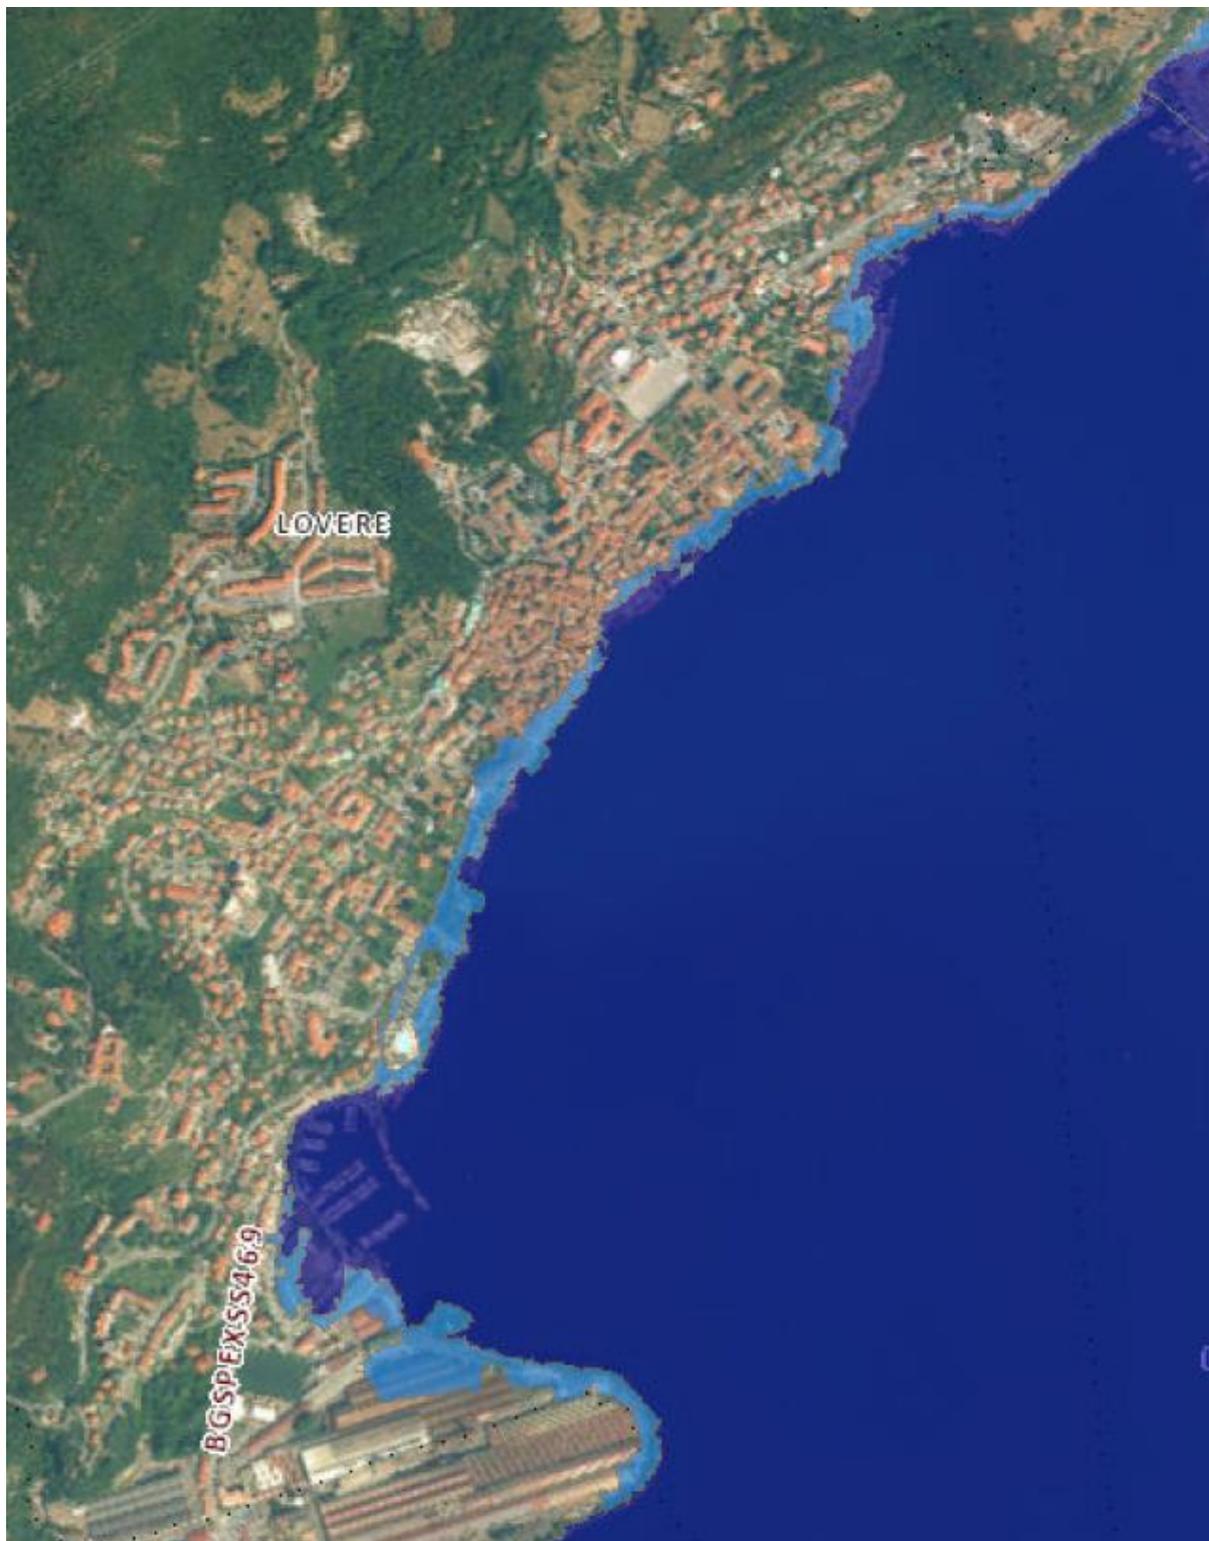
Figura 5: Aree di pericolosità (fonte: Geoportale della Lombardia)

In blu scuro sono riportate le aree circumlacuali allagabili con piena frequente (P3/H) mentre in azzurro le aree con piena poco frequente (P2/M).

Non sono riportate le aree con piena rara (P1/L) in quanto coincidenti con le aree interessate dalle piene precedenti.

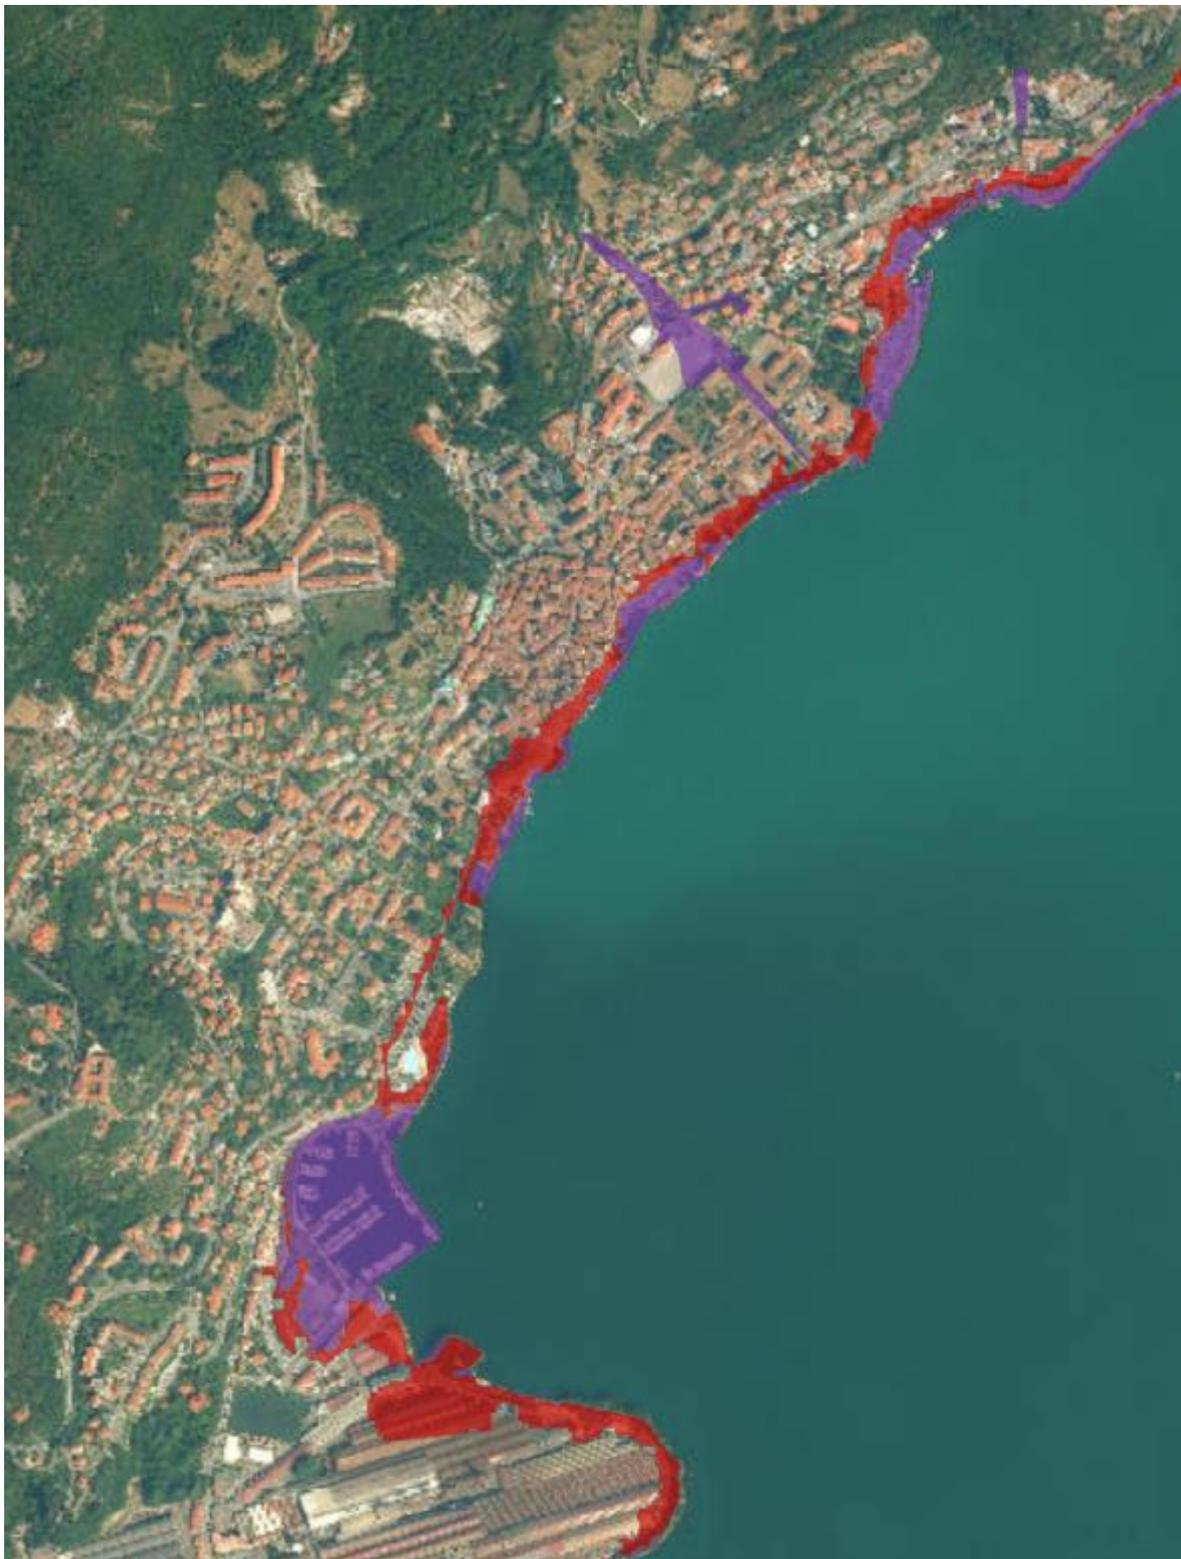
Figura 6: Aree ACL zona sud con rischio R4 (fonte: Geoportale Regione Lombardia)

La successiva figura 6 illustrano invece le aree di rischio R4 molto elevato (in violetto) e di rischio R3 elevato della zona costiera del territorio comunale di Lovere.

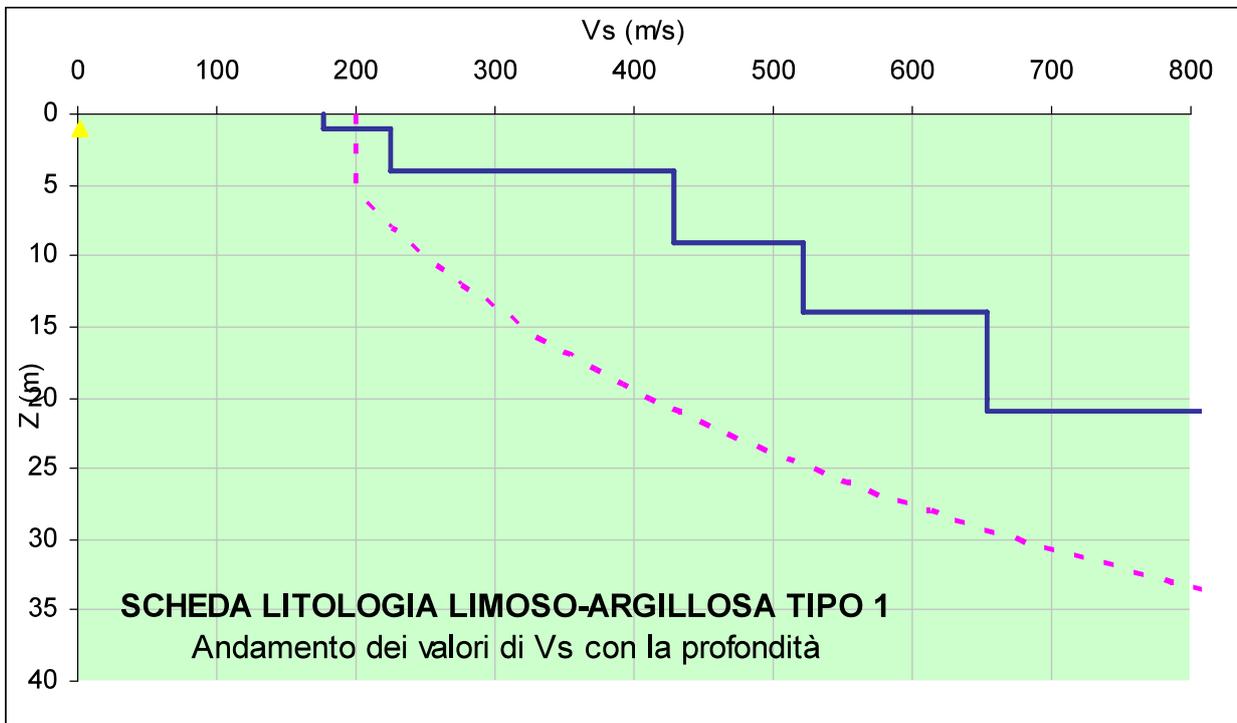
REMI 1

Density	Shear/Compression Velocities		
1.2 m	1.645 g/cc	178.063 m/s	304.588 m/s	ratio: 1.73
4.286 m	1.771 g/cc	225.391 m/s	389.927 m/s	ratio: 1.73
8.571 m	1.813 g/cc	428.188 m/s	740.765 m/s	ratio: 1.73
14.286 m	1.855 g/cc	620.89 m/s	1001.14 m/s	ratio: 1.73
21.429 m	1.94 g/cc	852.908 m/s	1129.531 m/s	ratio: 1.73
30.0 m	2.151 g/cc	1003.691 m/s	1736.386 m/s	ratio: 1.73
